# H25年度第1回保全事業検討会

## 平成 25 年度第 1 回国指定谷津鳥獣保護区保全事業検討会

## 今年度の業務内容と現地調査結果

## 流路の堆積物除去試験（案）

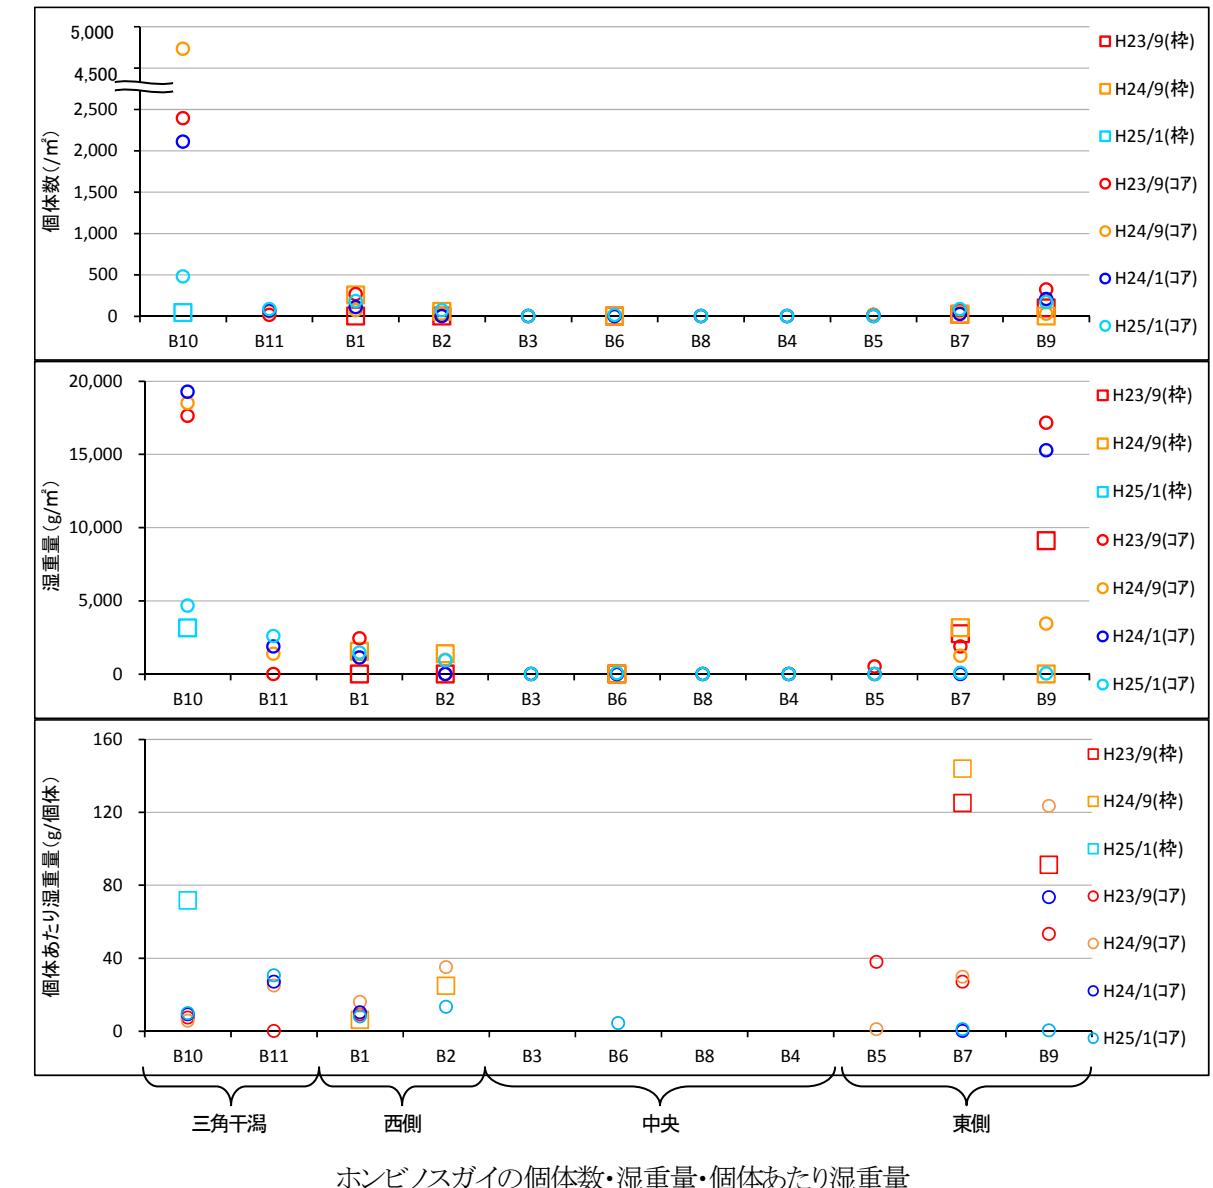
ホンビノスガイの個体数・湿重量・個体あたり湿重量

- ホンビノスガイは干潟西側(B10・B11・B1・B2)及び干潟東側(B5・B7・B9)で確認されることが多く、中央ではほぼ確認されていない。
- ホンビノスガイの湿重量は多い場所で 5kg/m<sup>2</sup> を超え、最大で 20kg/m<sup>2</sup> 程度に達する。
- 大型二枚貝類調査(6 地点、枠取り)と別途実施している底生生物調査(11 地点、コア採取)の結果を比較すると、ホンビノスガイの出現傾向は一致している。
- 枠取り(900cm<sup>2</sup>/地点)とコア採取(約 700cm<sup>2</sup>/地点)で採取面積は枠取りの方がやや広い。大型のホンビノスガイ類が確認されている地点(例えば B10・B7・B9)では、採取面積が大きい方がやや湿重量が大きい傾向にある。

【調査方法】  
枠: 方形枠(1辺30cm、深さ20cm)1枠  
コア: アクリルコア(直径10cm、深さ20cm)9本  
【調査地点】  
コア: 11地点(B1～B11)  
枠: H23/9・H24/9 6地点(B1・B2・B6・B7・B9)  
H24/1(B10)

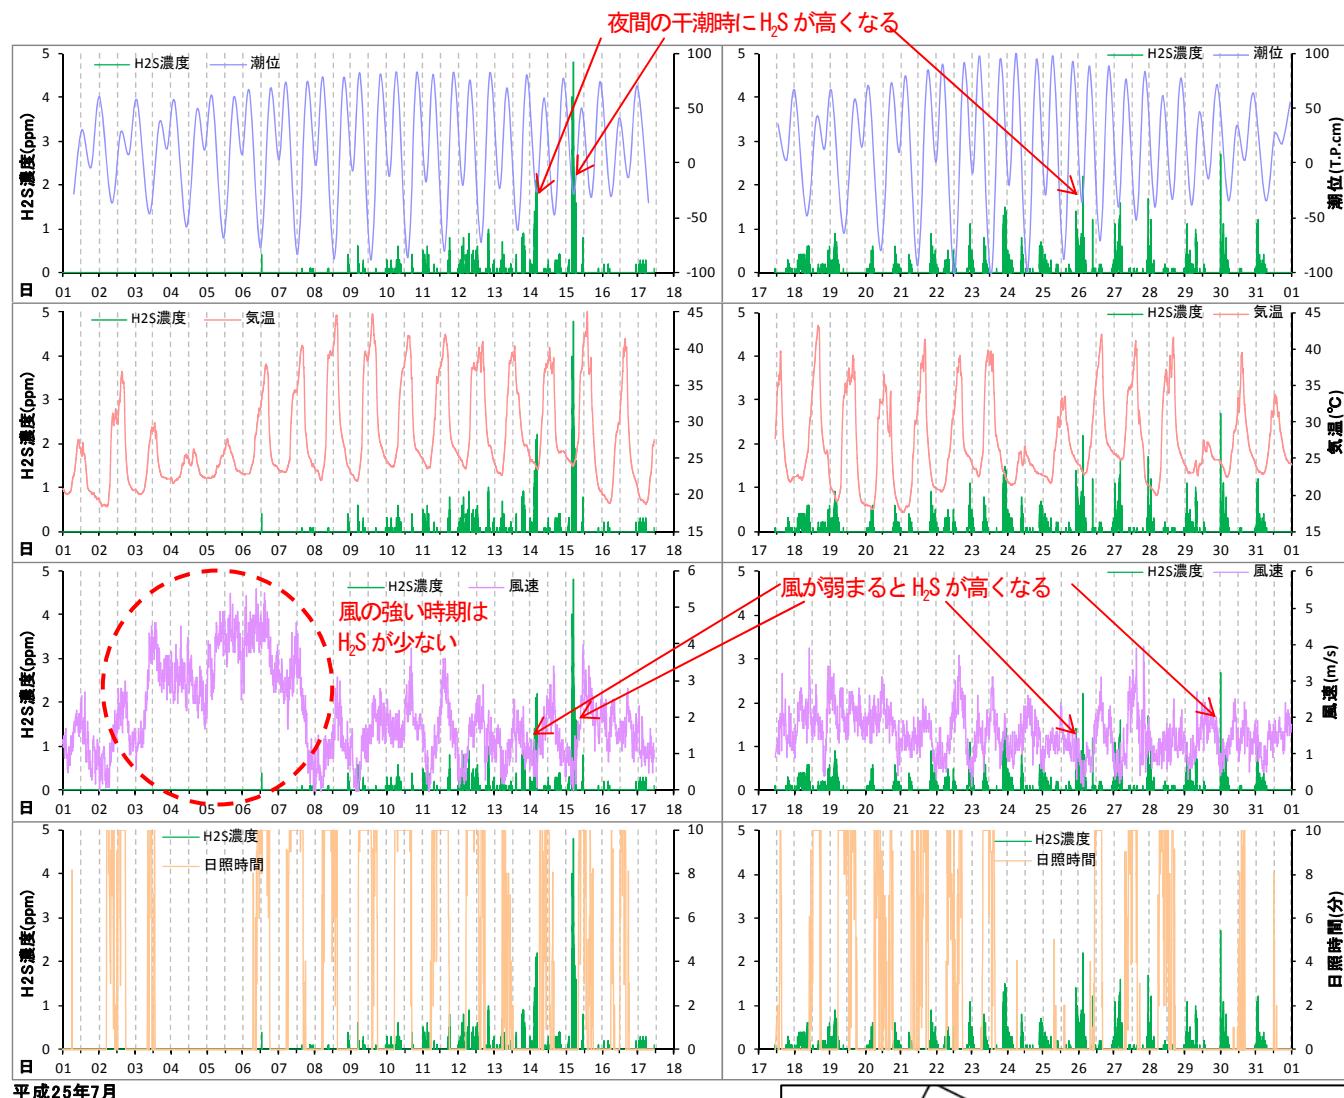
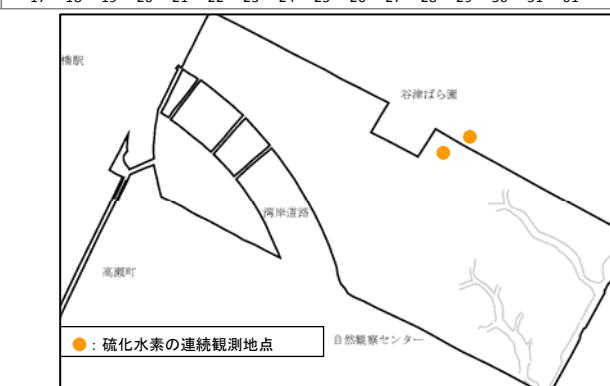
硫化水素の連続観測結果と気象条件との関係

- アオサ腐敗臭の発生状況をモニタリングする手法として、アオサ腐敗とともに発生する硫化水素(腐敗臭の一種)に着目し、嵩上げ試験区において硫化水素の連続観測を行った。(右下写真の②に設置)(気象条件との関係)
- 潮位との関係:干潮時(特に気温が低下する夜間)に硫化水素濃度が上がる傾向がみられた。
- 風速との関係:風が弱い時に硫化水素濃度が高くなっていた。
- 気温・日照時間との関係:明瞭な関係はみられなかった。

平成25年7月  
注)潮位は東京港(晴海)の値。干満の時刻は、晴海の時刻より、干潮時刻を90分、満潮時刻を60分遅らせて示した。(それぞれ過去の観測結果より概算した値)  
気温は硫化水素計で測定した値。  
風速は船橋(アメダス)の、10分ごとの平均値。  
日照時間は船橋(アメダス)の、10分ごとの観測値。

- 委員
  - 夜間の干潮時に  $H_2S$  が高いのは、風が止まることにより熱が籠もることと関係しているのではないかと思う。調査の余力があるならば、気温等の気象条件をチェックした方がよい。

- 委員
  - 夜間に  $H_2S$  が高いことは、潮位があまり低下しない干潮であることと関連はないか。潮位が濃度と関連しているのではないか。
  - 周辺の住民に臭いのモニタリングをお願いして、人の感覚と連続測定結果が対応するのかを確認してほしい。

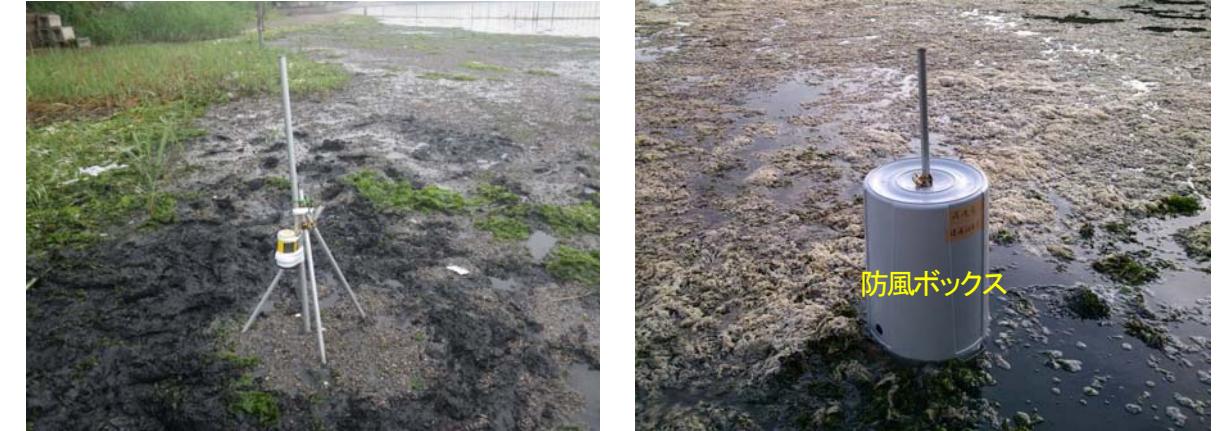
硫化水素計の設置状況(左:防風前、右:防風後)

- 硫化水素の測定値は風の影響を受けており、風速が強いと硫化水素が拡散し濃度が低下すると考えられる。
- 9月5日から10日まで計測器を防風ボックスで覆い、風による影響を取り除いた上で硫化水素をモニタリングした。

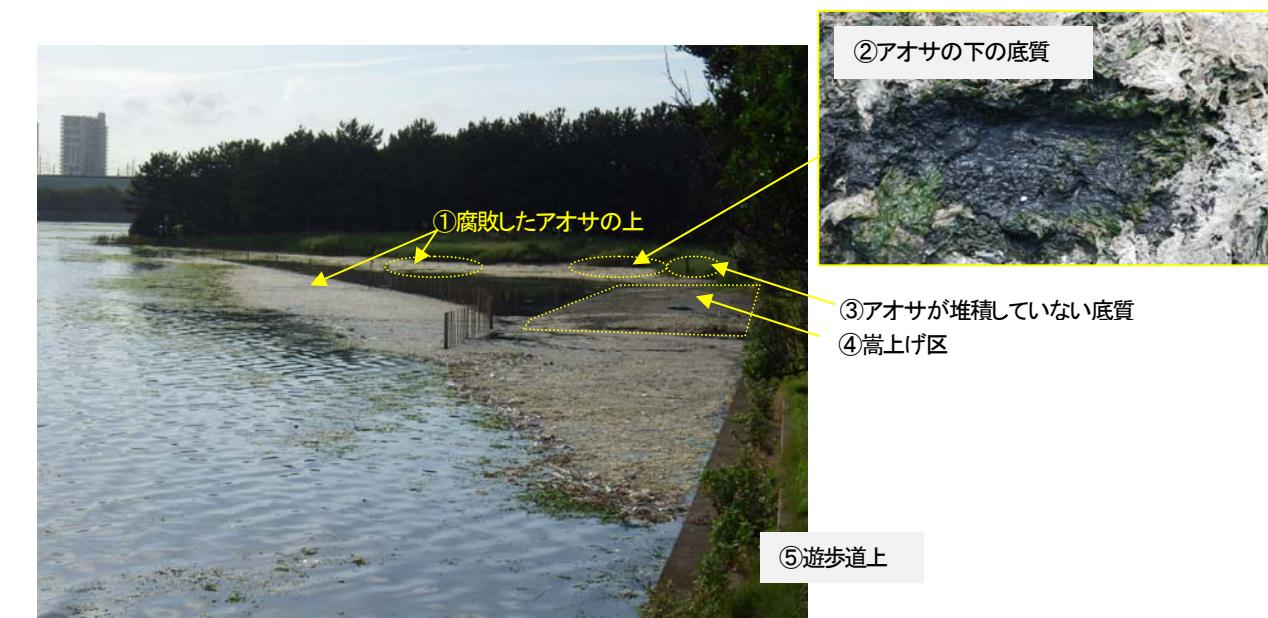
- アオサの堆積・腐敗状況の異なる場所や人が臭いを感じる場所(遊歩道)で、硫化水素の計測を行った。
- アオサが堆積している場所では本計測器で硫化水素を検知することができるが、少し離れると硫化水素を検知することはできなかった。

①腐敗したアオサの直上	②堆積しているアオサの下の底質上	③アオサが堆積していない底質	④嵩上げ区	⑤遊歩道上
硫化水素濃度 (ppm)	0.1~0.3	2~6	0	0	0

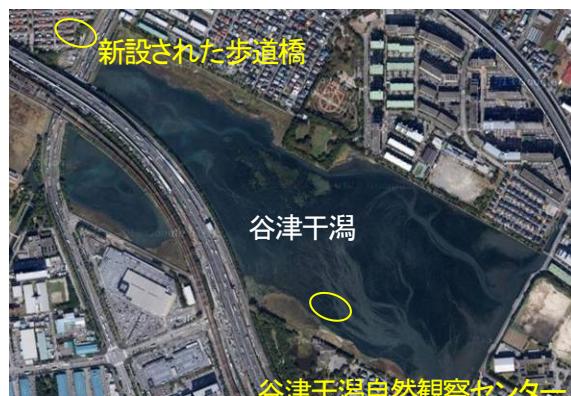
撮影候補位置図

- 谷津干潟内の広域的なアオサ分布の年・季節変動を定性的に把握するため、**干潟が広域に見渡せる場所から写真撮影**を行った。(なお、昨年度も同様の検討を行ったが、撮影場所の高さが低いこと、北側から撮影すると逆光となることから、アオサ分布を判読可能な広域な写真を撮影することはできなかった。)
- (谷津干潟内のアオサ分布状況の把握方法)
- 西側の状況(干出はしない)を広域に見渡せる場所として、新設された歩道橋が挙げられる。
  - 中央～東側のアオサ分布状況を広域に見渡せる場所として、谷津干潟自然観察センターの屋上が挙げられる。同センターHPでは屋上に設置したライブカメラ画像を公開しており、閲覧者はこれを遠隔操作して画像を抽出・保存することが可能である。
  - 従って、**大潮時の干潮時に歩道橋からの写真撮影**(写真1)、**谷津干潟自然観察センターHP ライブカメラからの画像抽出**(写真2)により、谷津干潟内のアオサ分布状況を定性的に記録することが可能と考えられる。

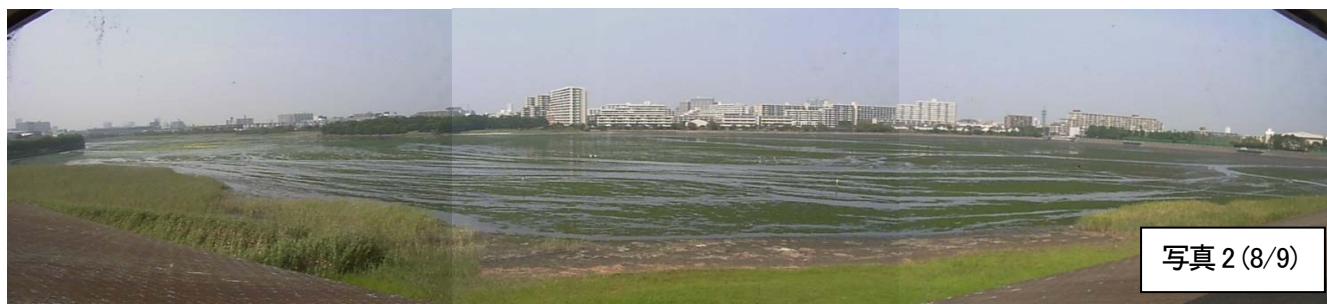
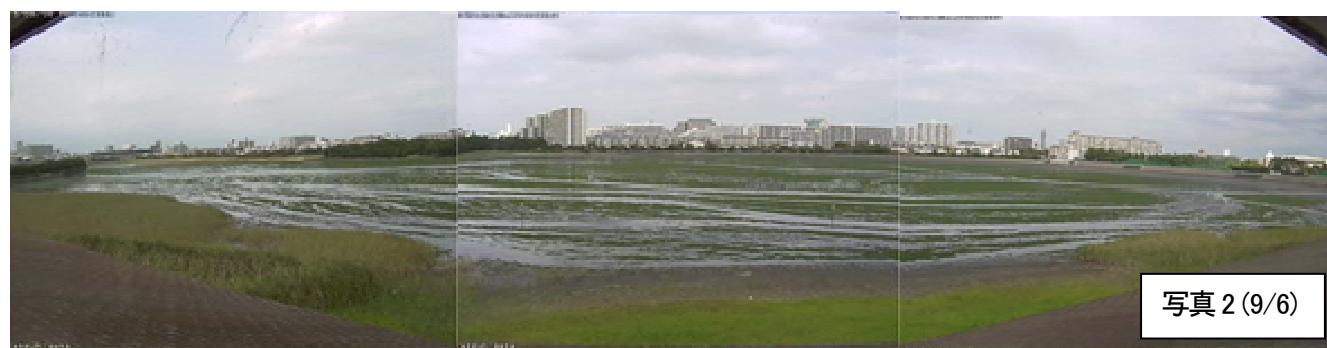
写真2 (8/9)

谷津干潟自然観察センター(屋上設置)のライブカメラから抽出・つなぎ合わせた画像(大潮干潮時)

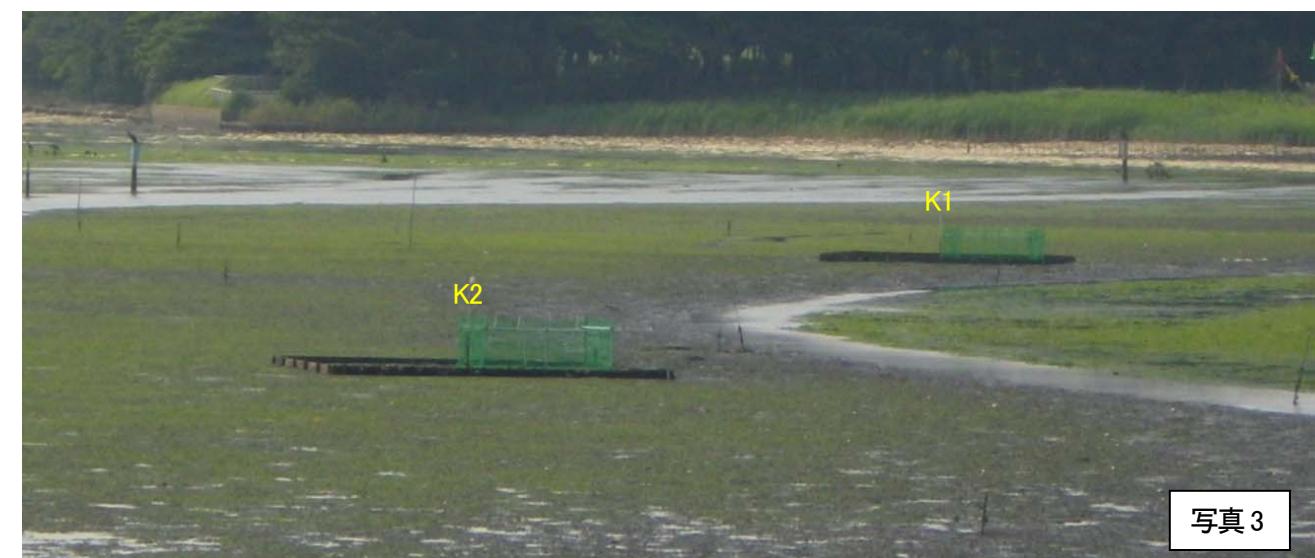
写真3

- 8/8に**区画内にネットを張ることでアオサが堆積しないネット区画を設置**した。  
対象区画は地盤高が低くアオサが堆積しやすいK1・K2の2区画とした(写真3)。
- ネットの高さは約0.8m(大潮の満潮位に相当)とし、上面はネットをかけていない。(写真4)
- 約1か月後(9/3)に確認したところ、ネット区画内は周囲に比べてアオサが少ない状況にあった(写真5)。  
上又はネット隙間からネット区画内にアオサが侵入しているものと考えられたことから、中のアオサを取り除くとともに、囲いの高さをさらに20cmほど高くした。

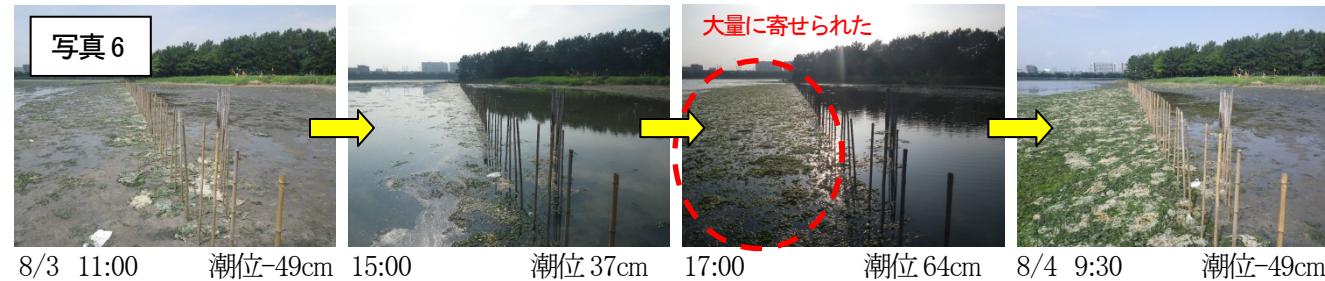
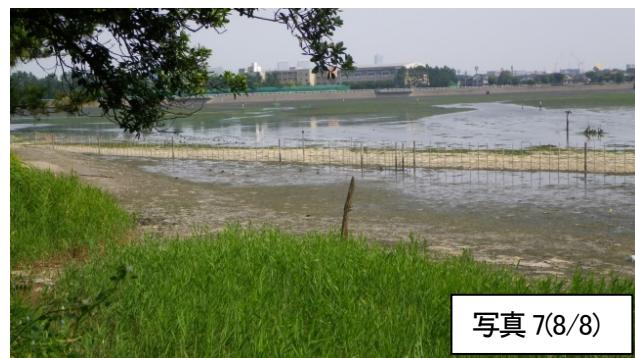
<インターバル撮影画像の一部>

- 平成25年3月にアオサ腐敗臭が顕著な谷津バラ園南東側で、アオサの吹き寄せを抑制するための杭を設置した。アオサ堆積場所を北岸から遠ざけるとともに堆積したアオサの好気分解を促進するため、地盤の嵩上げを行った。  
(杭設置によるアオサの吹き寄せ抑制効果)
- 杭設置の効果をカメラ撮影によりモニタリング中である。8/3 17時に南風でアオサの塊が杭前面に押し寄せ(写真6)、その後もしばらくアオサは留まつた(写真7)。
- 杭の内側のアオサの湿重量は外側の1/4程度であった。
- 杭に、アオサギ、ハシボソガラス、キアシシギ、ハクセキレイがとまっていた。

杭の前面(外側)と背後(内側)でアオサの坪刈り(50cm四方)を行い、アオサの湿重量を比較すると、

- 杭の外側 2.20Wet kg/0.25 m<sup>2</sup>
- 杭の内側 0.53Wet kg/0.25 m<sup>2</sup>

杭の内側のアオサは外側に比べて1/4の量であった。  
(約75%減) (8月8日計測)

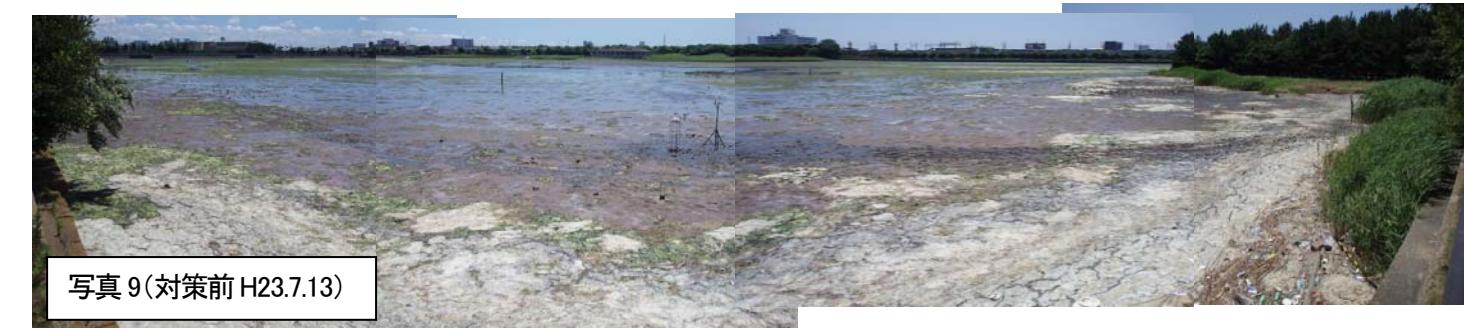
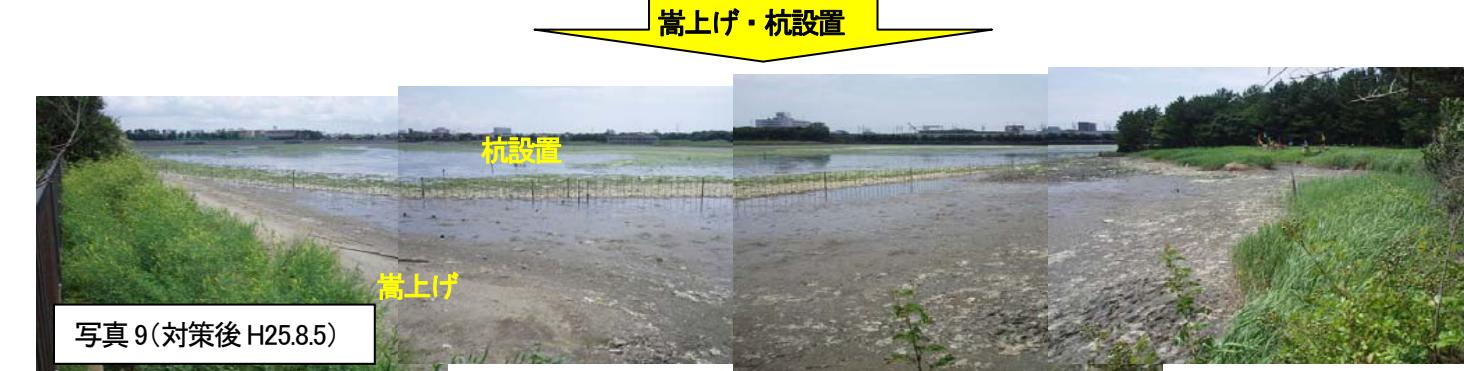
- 地盤を嵩上げすることにより、北岸とアオサ堆積場所との距離は最大40m程度確保できている。
- 嵩上げ区では盛砂が周囲に少しづつ拡散しているが、目立った地形変化はみられない。ヨシの生育がみられる。
- 嵩上げ試験区を利用していた鳥類は、トウネン、セイタカシギ、キアシシギ、キヨウジョシギ、カルガモ、ソリハシシギ、コチドリ、ハクセキレイ等であった。
- 環境省は市民団体へ委託してアオサ回収を継続的に行っており、嵩上げにより北側でのアオサ回収の作業効率が大幅に向上した。

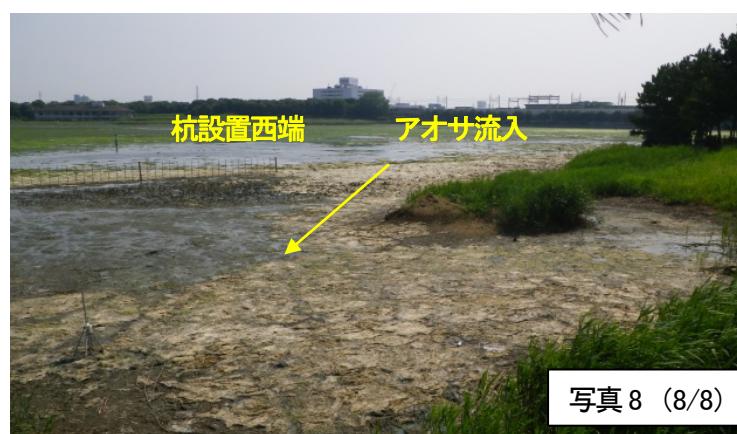
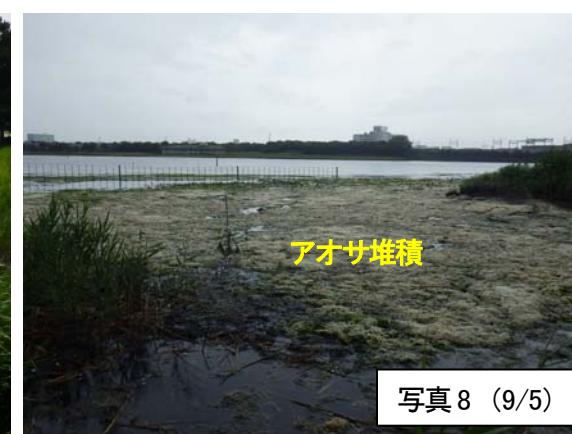
- 芝生広場側は杭西端から30mほど開いているため、満潮時にここからアオサが流入し、地盤の低い場所(未嵩上げ区)に堆積している(写真8)。
- 杭を西側に延長することでアオサの流入は防ぐことができると考えられる。

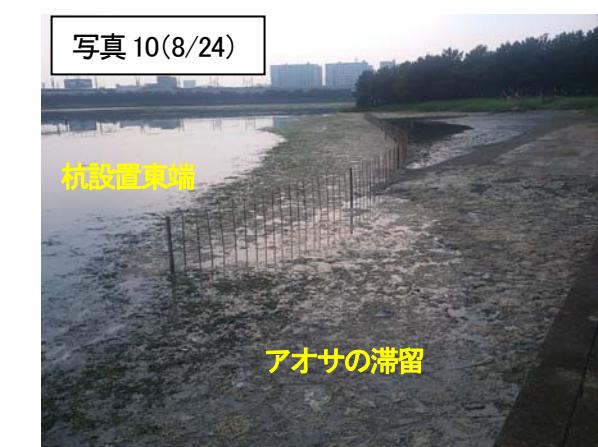
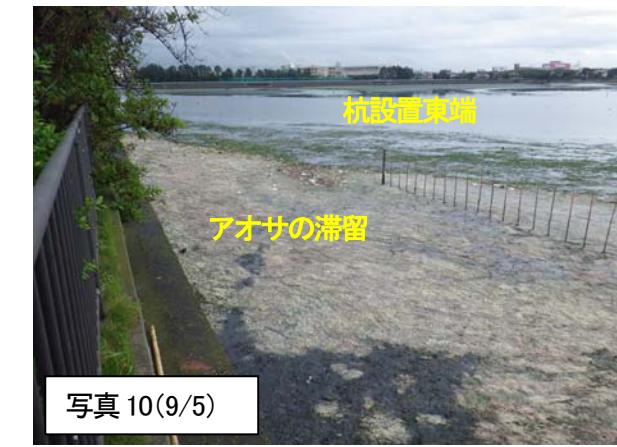
- 嵩上げ区の東側境界部の地盤の低い場所(未嵩上げ区)にはアオサ・ごみ等が溜まりやすい。(写真10)
- 嵩上げを東側に延長することで、アオサ・ごみの滞留を軽減できる可能性がある。(東側ほど流れが強い)

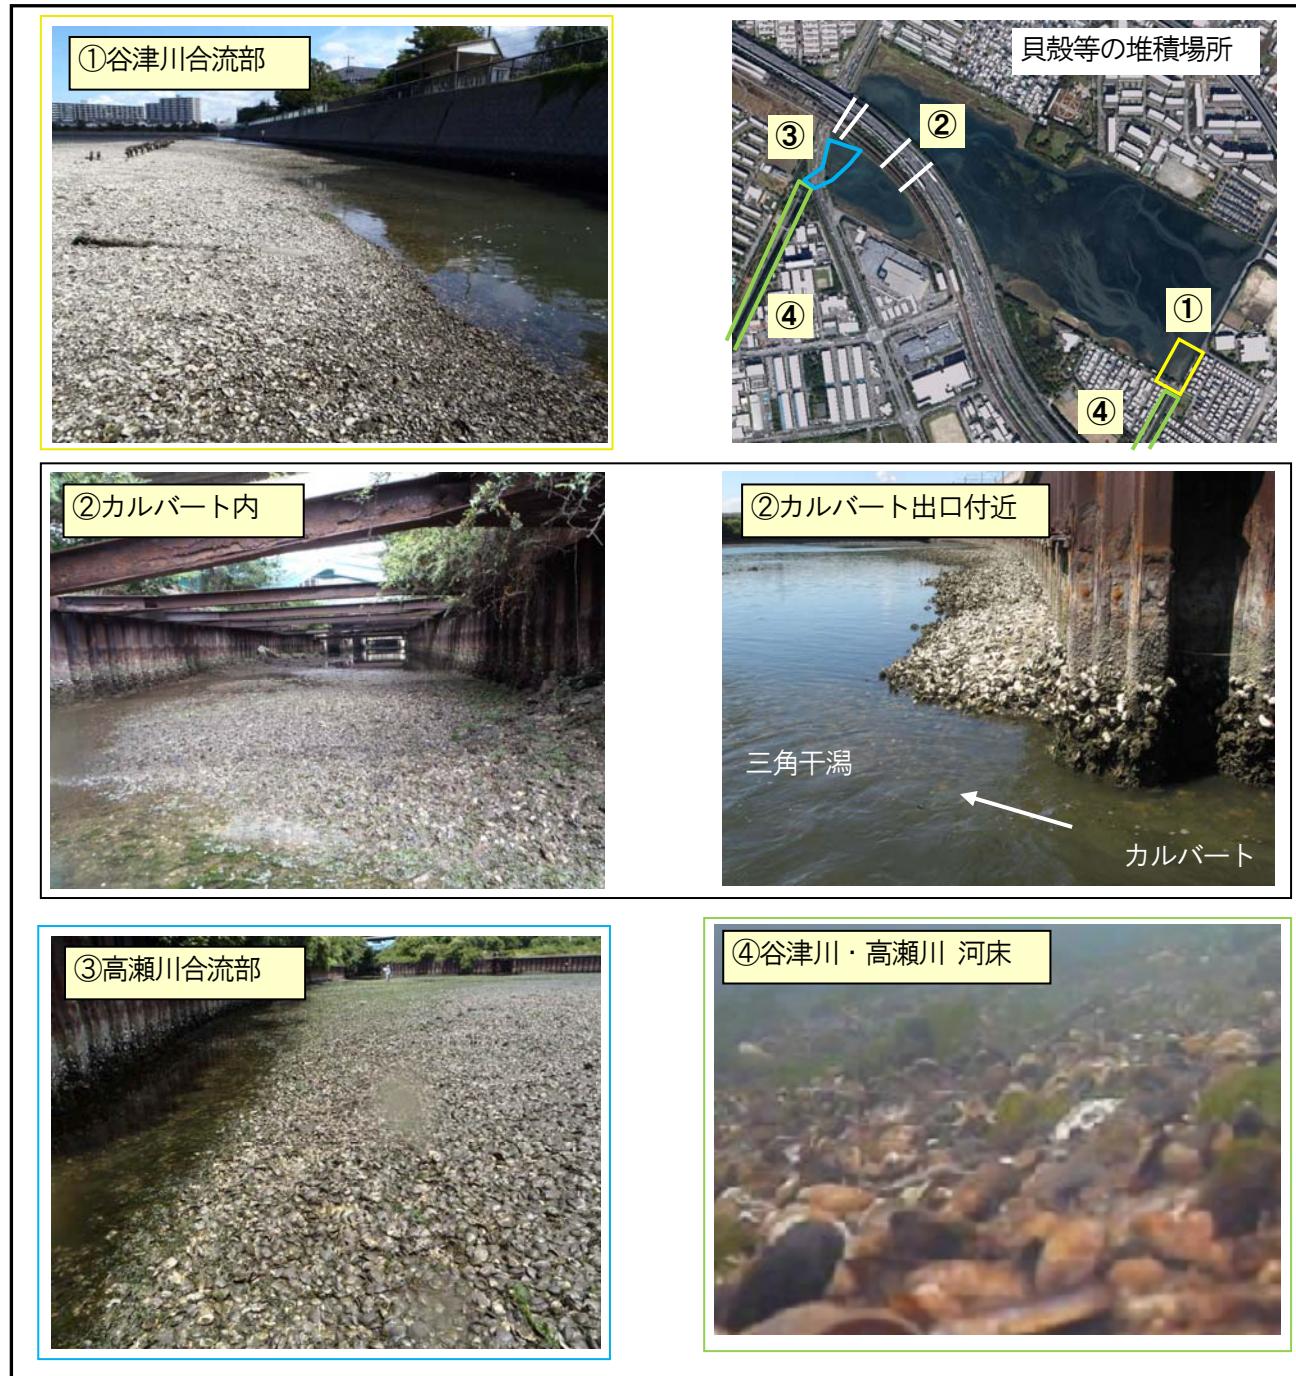
図 1 堆積物の堆積場所

谷津干潟と東京湾を繋ぐ高瀬川・谷津川や三角干潟と谷津干潟を結ぶカルバート等には貝殻等（図 1）が堆積しているため、これが水の流れを阻害し干潟が干出しにくくなっていることが懸念されている。保全対策のひとつである流路の堆積物除去は、これら堆積物を人為的に掘削し東京湾と干潟間の通水機能を向上させることで干潟面積・干出時間などを増加させ、シギ・チドリ類の採餌場の増加、干潟内でのアオサの生育を抑制することを目的としている。一方で、堆積物除去は干潟内の流れを急変させるため、保全対策実施による干潟の環境変化には十分な注意が必要である。

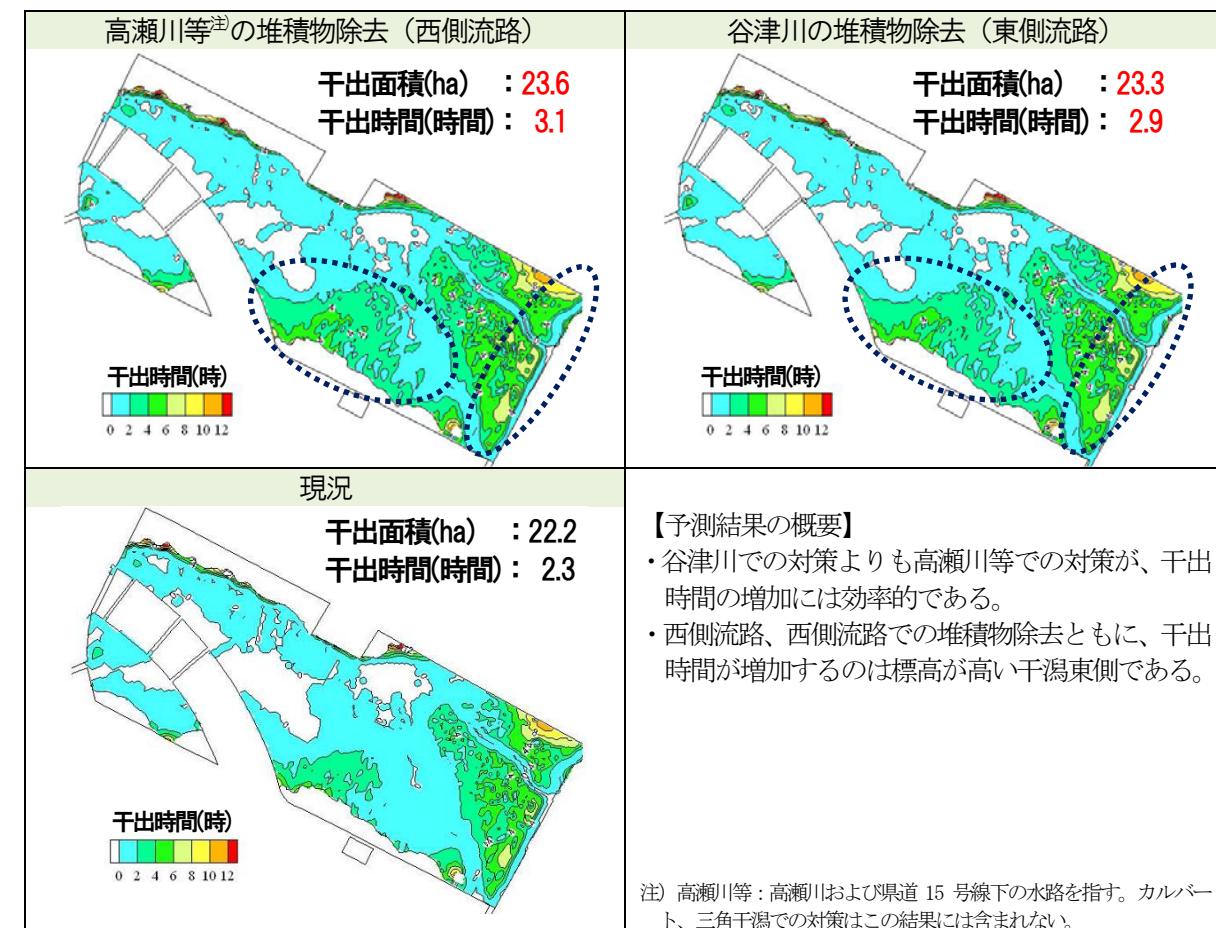
図 2 干出時間・干出面積を増やすのに効果的な対策（○：干出時間が増加する場所）

- ① 数値シミュレーション結果においても東側よりも西側流路の堀削がより効果的であると予測されている（図 2）。
- ② 検討委員・地元関係者より東側に比べ、西側の水が抜けにくいようだとのご意見を頂いている。
- ③ 干潟西側は干出場所が少なく、試験により仮に悪影響がでた場合にその影響を最小化できる（図 3）。

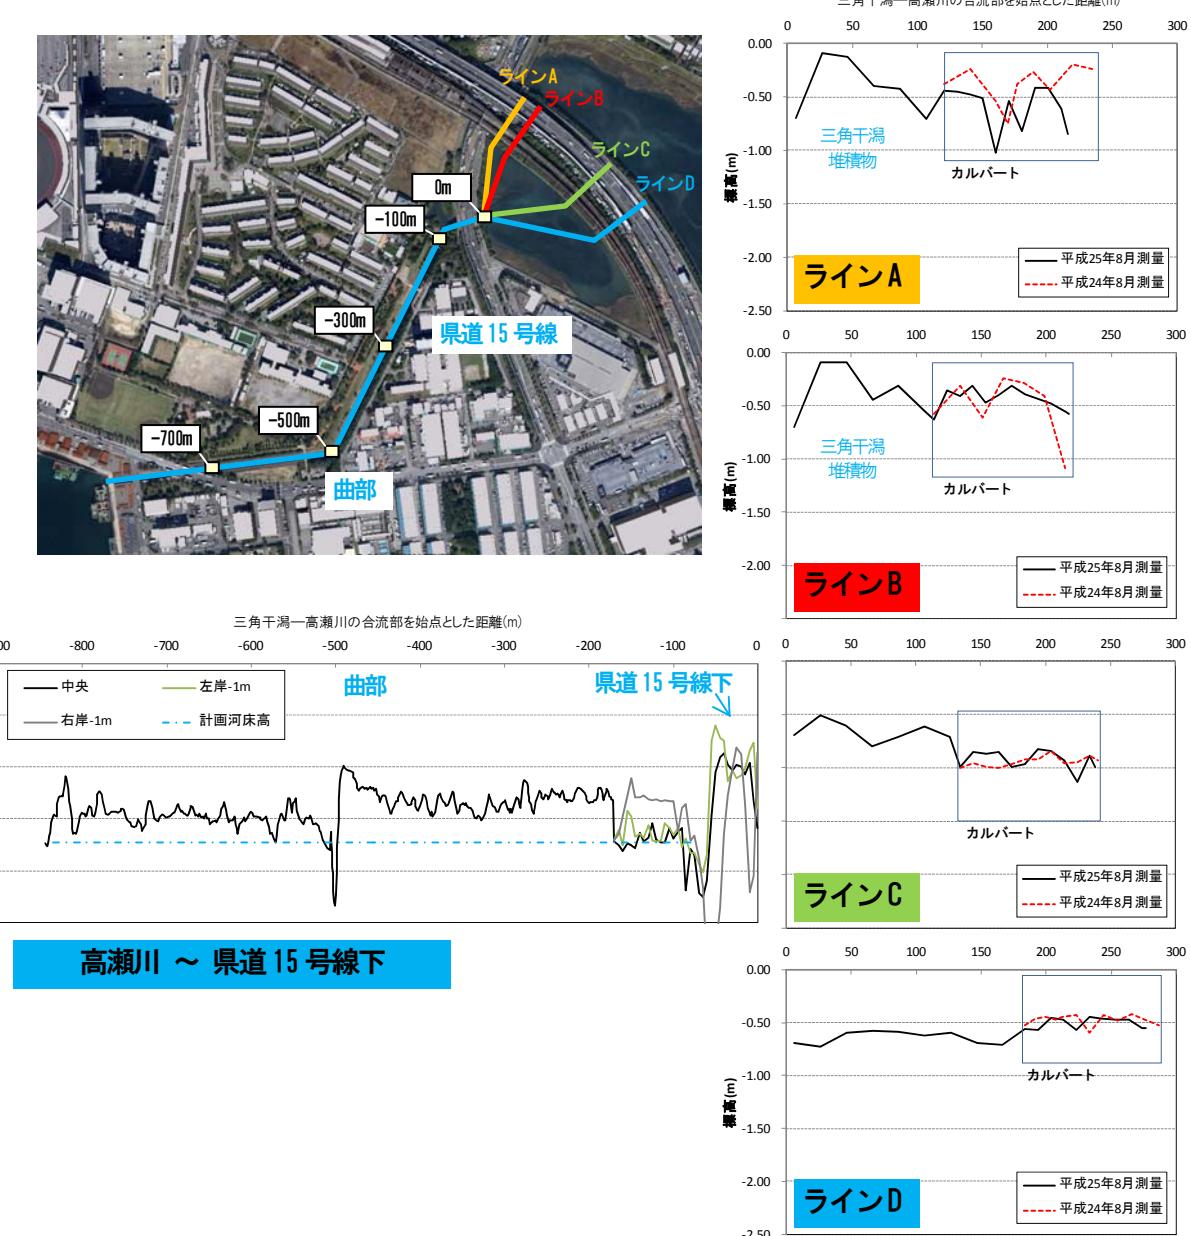
図4 西側流路の深浅測量結果（速報値）

掘削場所の選定にあたり、最新の地形データを得るために、図4に示す測線において新たに深浅測量を行った。

- 三角干潟出口より下流部では、県道15号線下(-50m ~ 0m)と、高瀬川中流の河川曲部(-500m ~ -450m)の標高が高くなっている。
- 高瀬川の計画河床高は標高-1.7mであることから、堆積物の堆積厚は0.5m程度である。
- 4本のカルバートを比較すると、ラインCのカルバートの標高は-1.0m程度であり、県道15号線下の標高と概ね一致しているが、他のカルバートの標高は-0.5m程度とラインCのカルバートよりも高くなっていた。
- カルバートの標高は約1年前に測量した結果から大きな変化は見られなかった。
- ラインAとラインBについては、三角干潟西側の堆積物の影響により、水位が低下した場合には流路として機能していないものと考えられる。

- 県道15号線下水路の掘削時に想定される干出時間の変化(平面分布)を図13に、最大流速の変化を図14に示す。
- 干出時間が増加するエリアは干潟東側である。
  - 最大流速が変化するエリアは三角干潟とカルバートであり、干潟東側での流速変化は見られない。三角干潟では流路:ラインC(図4参照)の流速が最大10cm/s程度増加すると予測された。この周辺では地形が深化する、底質粒径が粗くなるなどの変化が生じる可能性がある。

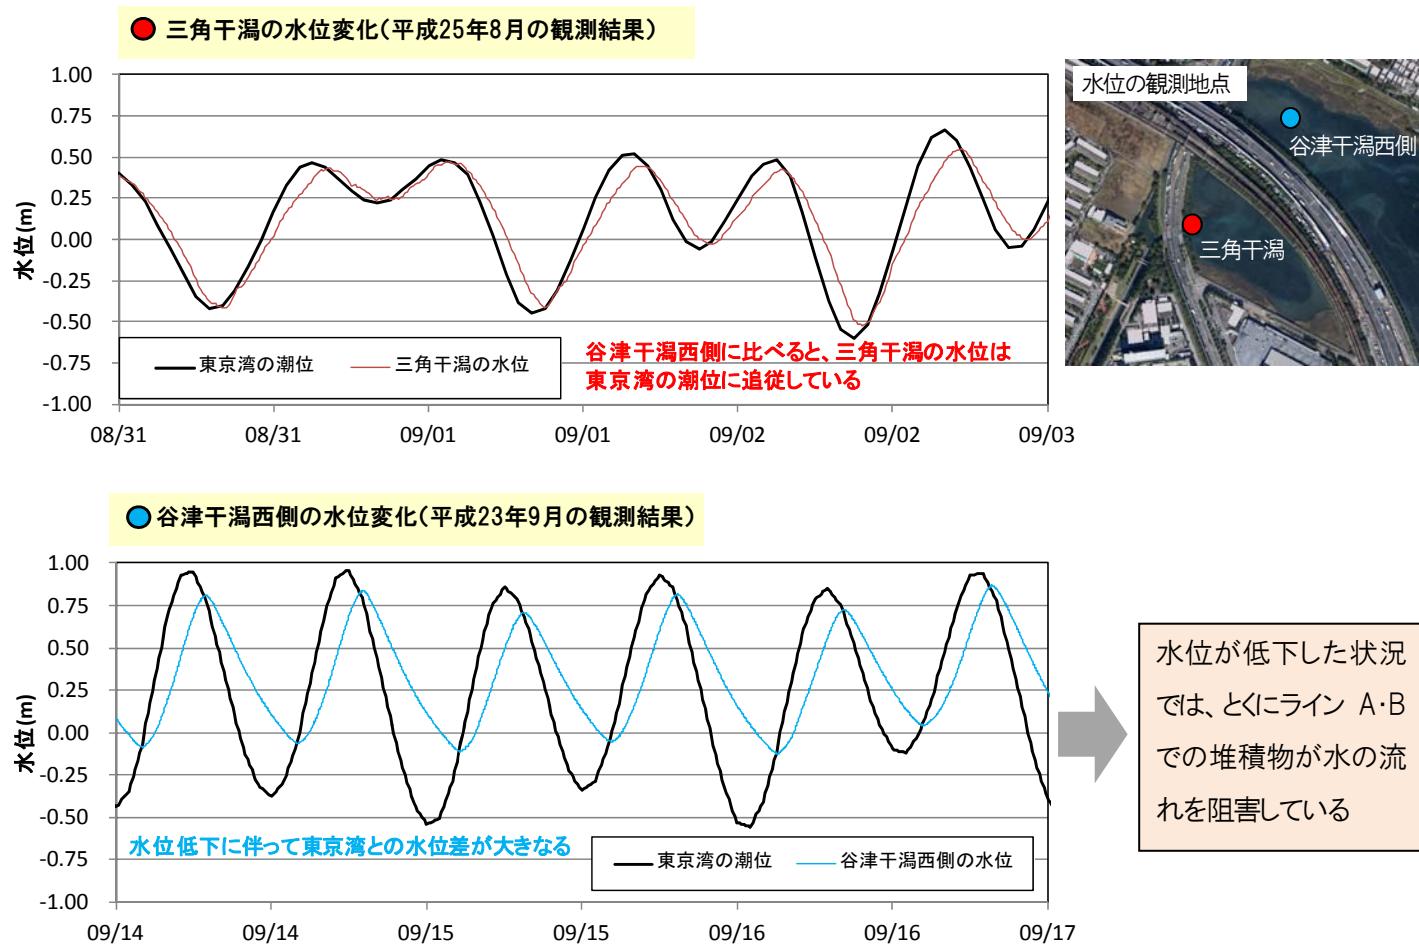
図5 干潟内の水位と東京湾の潮位の比較(上段：平成25年観測、下段：平成23年観測)

三角干潟および谷津干潟西側で観測した水位をそれぞれ東京湾の潮位と比較し、図5に示す。なお三角干潟と谷津干潟西側では水位を観測した時期が異なっていることに留意されたい。

- 三角干潟では東京湾に比べ、水位の上昇・低下に時間遅れが生じ、流れが阻害されていることがわかる。
- 東京湾との水位差について、三角干潟と谷津干潟西側で比較すると、水位の低下に伴って谷津干潟西側では東京湾との水位差が大きくなっているのに対して、三角干潟ではその傾向が顕著ではない。
- すなわち三角干潟・谷津干潟西側ともに東京湾に比較し水位の低下に遅れが生じるが、水位が低下した状況ではカルバートやその出口付近の堆積物が谷津干潟西側の水位低下をさらに悪化させているものと推測される。

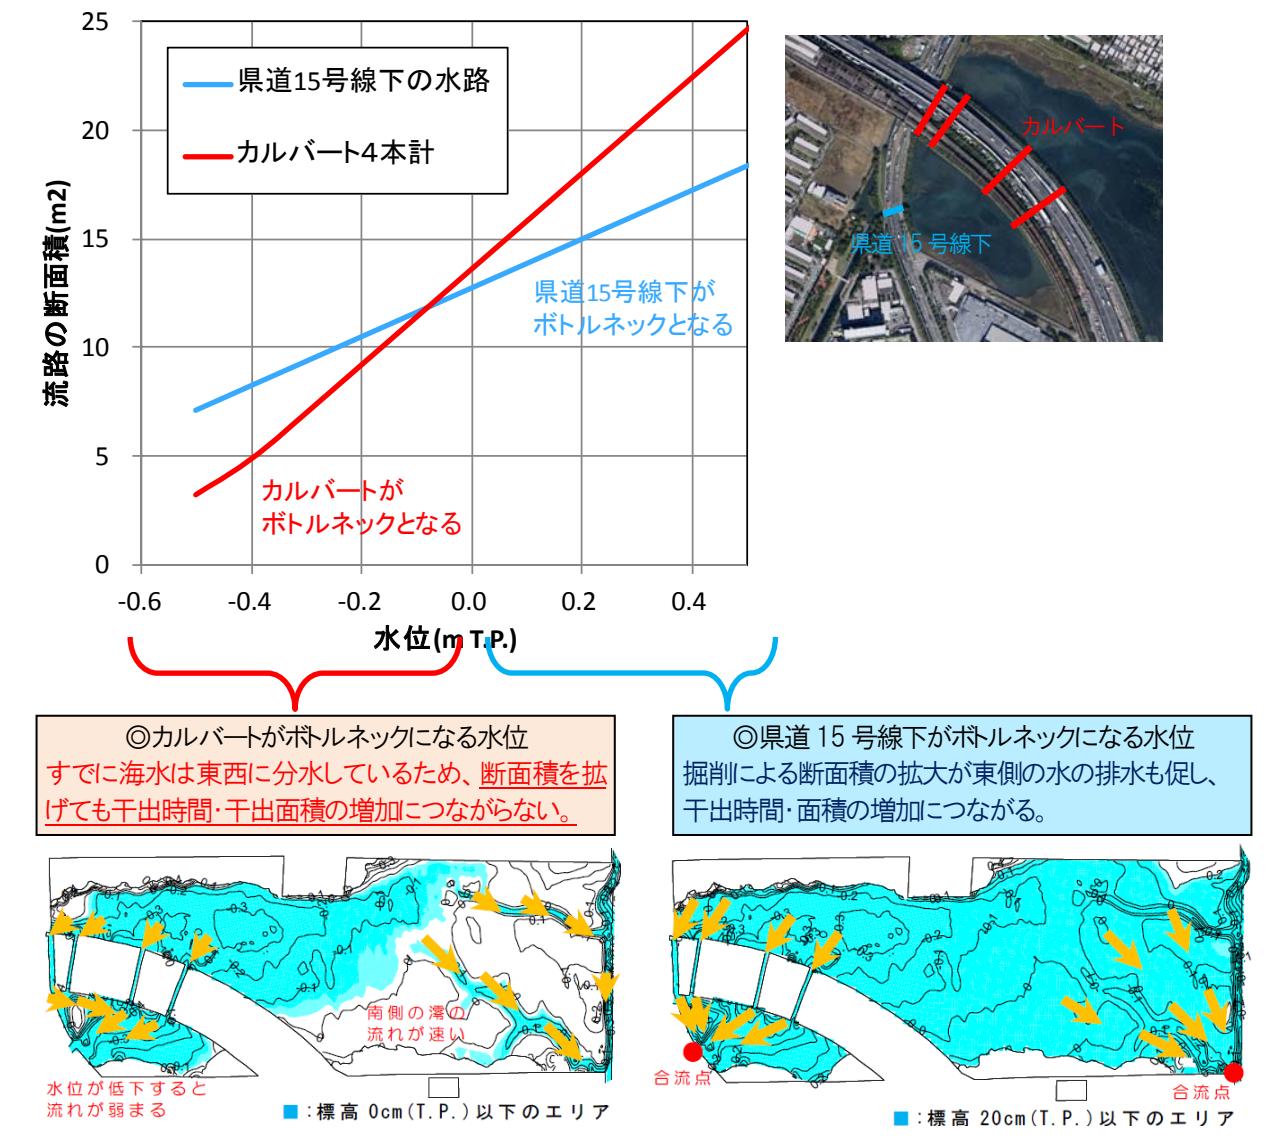
図6 水位と西側流路の断面積の関係

つぎに、各流路の排水機能を把握するため、干潟西側に位置する4本のカルバートと県道15号線下の流路について、測量結果に基づいて断面積を算定し比較した(図6)。

- 水位が0.0m以上と高い状況では、4本のカルバートよりも県道15号線下の流路の断面積が小さく、干潟から東京湾へ向かう流れをもともと阻害している部分となる(排水上のボトルネックとなる)。一方で、水位が-0.1mを下回った時点では、断面積の大小が逆転し、排水のボトルネックとなる箇所が4本のカルバートとなる。
- 干潟内の標高と水位の関係性(図6下段)より、4本のカルバートが排水のボトルネックとなる水位の状況(標高-0.1m以下)では、干潟東側と西側の海水は分水していることがわかる。すなわちカルバート部の掘削によって排水されるのは水深が深い干潟西側に存在する水であり、干出時間・干出面積の増加にはあまり寄与しないものと推測される。

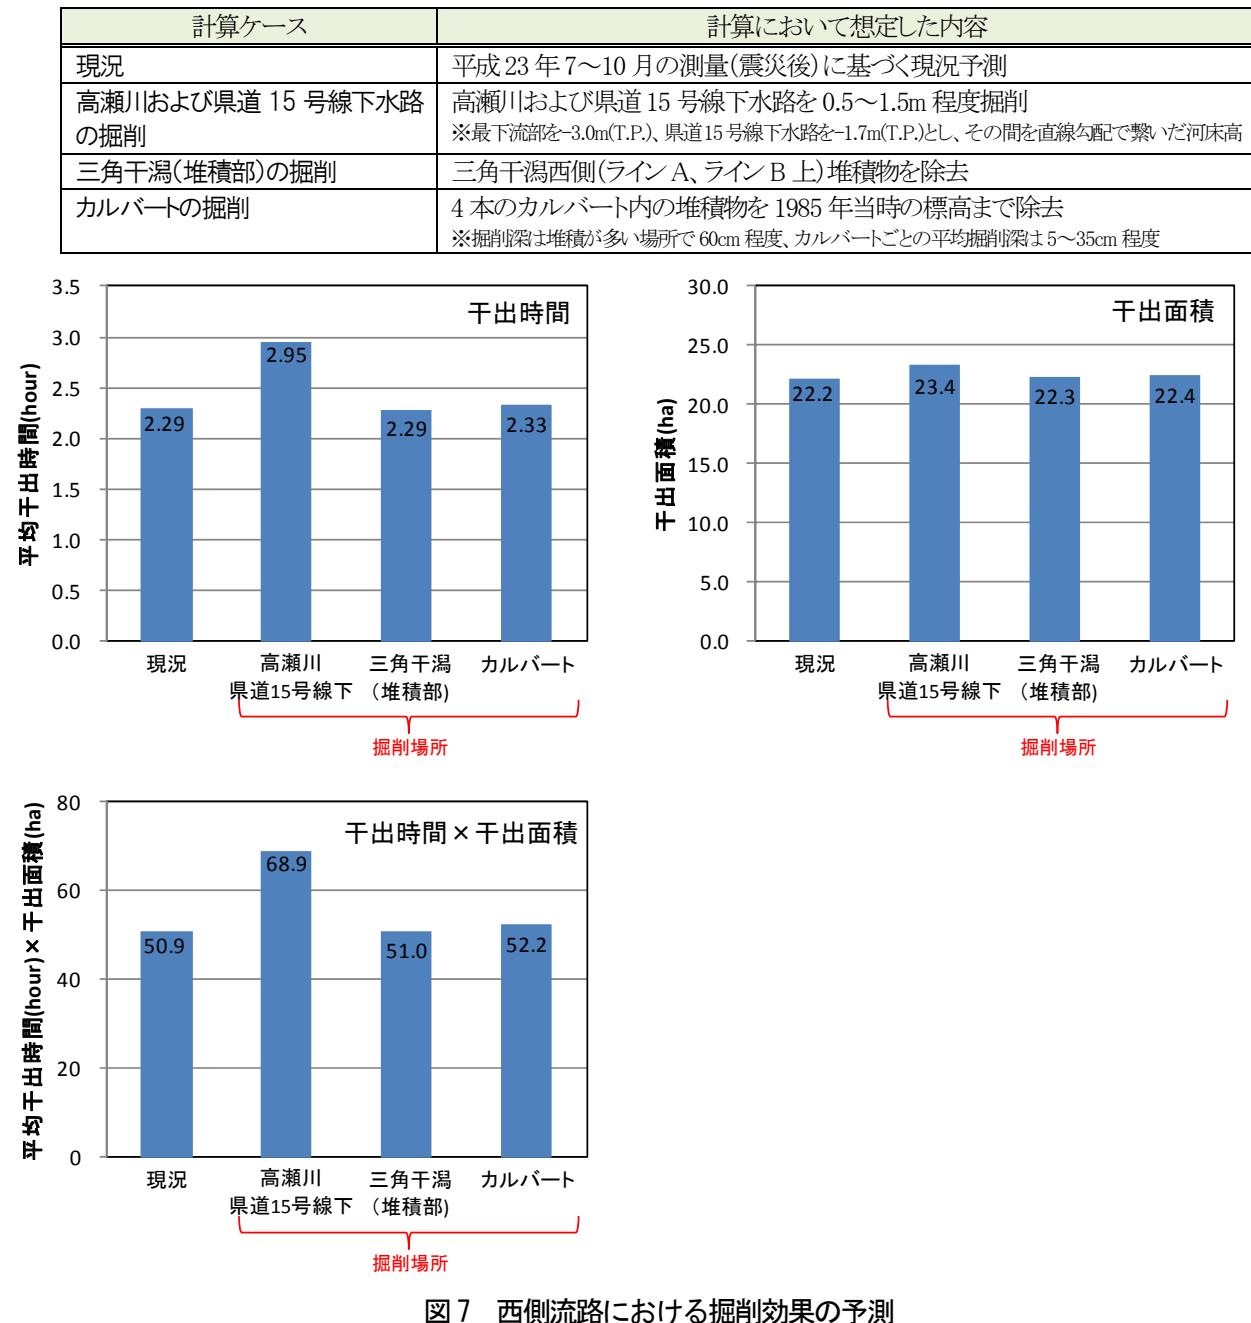
図7 西側流路における掘削効果の予測

数値シミュレーションを用いて、西側流路の掘削場所の違いによる干出時間・干出面積の変化について予測を行った。図7に予測結果を示す。

- 数値シミュレーション結果においても、干出時間・干出面積の増加に効果的な掘削場所は高瀬川・県道15号線下である。
- カルバートの掘削は、干潟の水が東西に分水した後(水位が-0.0m以下になった場合)に改善効果が表れるため、干出時間・干出面積の増加には寄与しないと予測された。

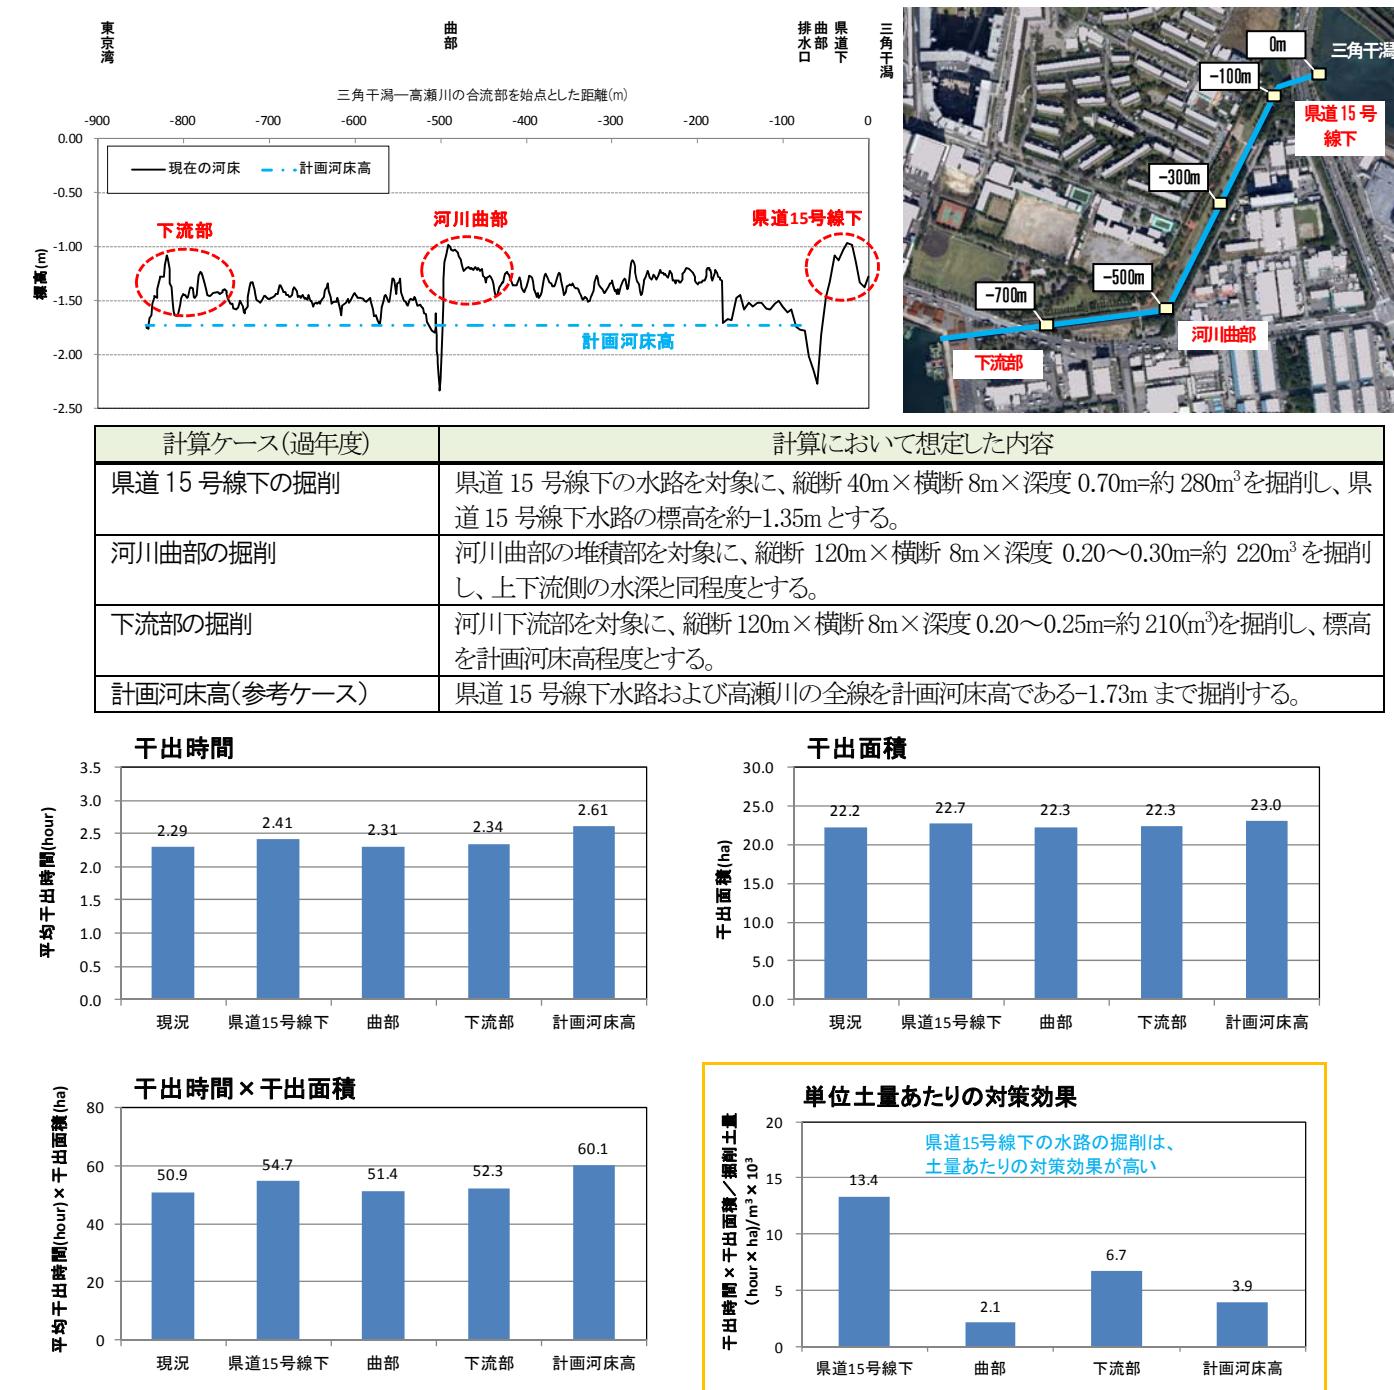
図8 県道15号線下水路および高瀬川での掘削場所による効果の違い(予測結果)

つぎに県道15号線下水路および高瀬川内において、今回の堆積物除去試験で想定されている掘削土量程度(300m<sup>3</sup>弱)を掘削する場合に、どの場所で掘削するのが効果的であるかを予測し、図8に示す。

- 今回の除去試験での掘削土量(300m<sup>3</sup>弱)において、県道15号線下水路~高瀬川内でもっとも効果的のは、県道15号線下水路の掘削であると予測された。平均干出時間でみた場合、計画河床高までの掘削時の効果を100%とすると、約40%の効果が発現するものと考えられる。
- 県道15号線下水路の掘削に次いで効果的であったのは、高瀬川下流部の掘削であった。

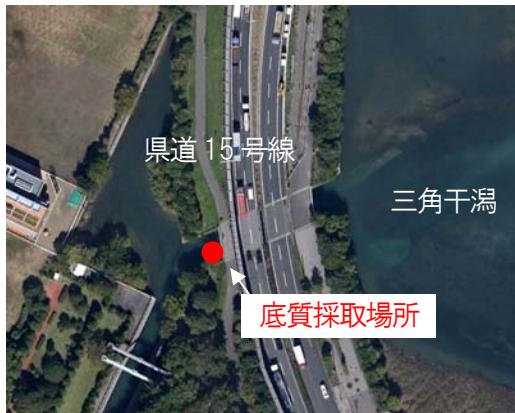
図9 底質採取場所と作業風景

堆積物の除去(掘削)方法や堆積物の処分方法を検討するため、平成25年9月5日に県道15号線下水路に堆積している底質状況を調査した。底質の採取場所を図9に示す。底質は柱状コアを用いて、泥深60cmまで採取した。

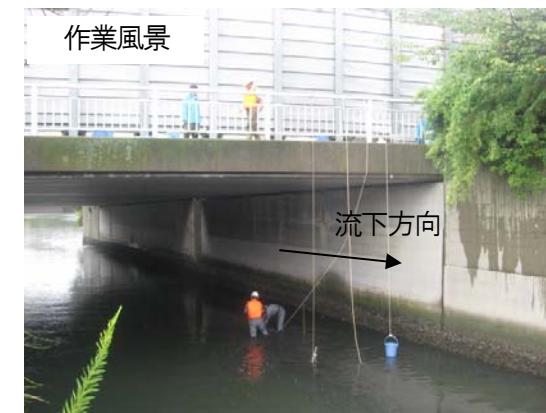
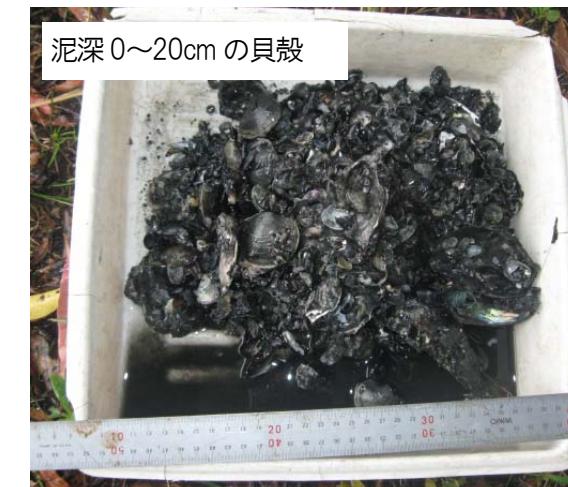
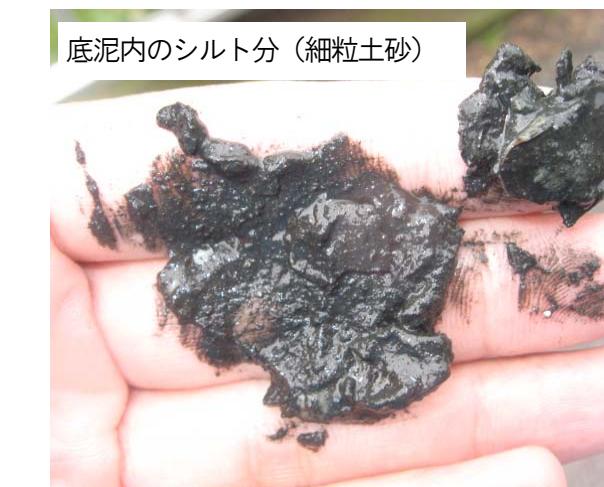
図11 採取した底質の外観

採取した底質の状況を図10、図11に示す。

- 泥深0~25cmは、それ以深よりもシルト含有量が多かった。
- 底質重量に占める貝殻の割合は、0~20cmで40%、20cm以深で60%程度であった。
- 貝殻のうち、生息している個体は1%(重量比)に満たない結果であった。

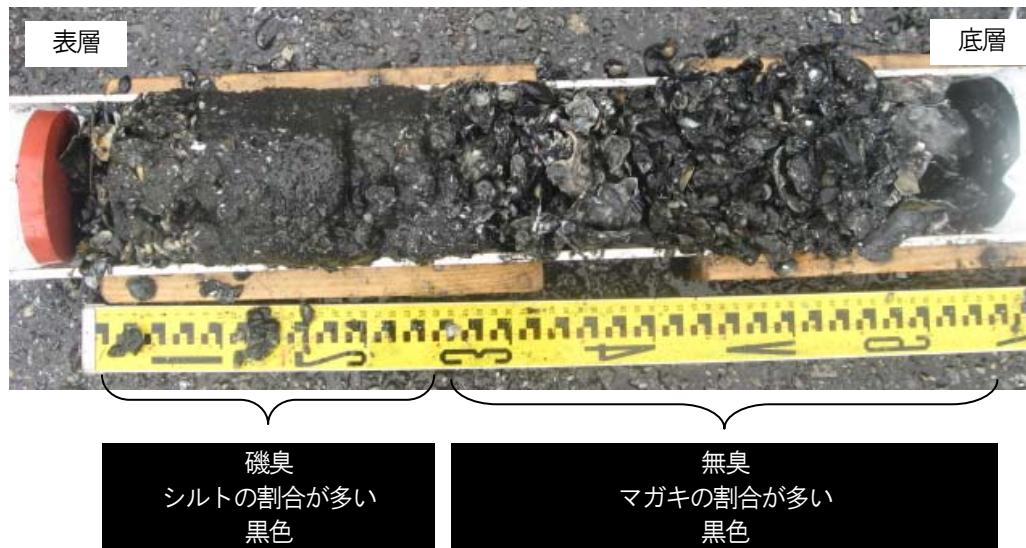
図10 採取した底質の状況

泥深	全重量に占める貝殻の割合(重量比)	貝殻のうち生息個体の割合(重量比)	貝殻の種類 (全層ともに同様の種類を確認)
0~20cm	40%	0.4%	ムラサキイガイ・ホンビノスガイ・ウスカラシオツガイ・アサリ・ホトギスガイ・マガキ・シマメノウフネガイ・ホソウミニナ・サルボウガイ
20~40cm	66%	0.0%	
40~60cm	64%	0.1%

※0~20cmにはムラサキイガイの貝殻が多いのに対して、20cm以深ではマガキの貝殻が多い傾向にあった。

※柱状コア内に生息が確認された個体は、ホンビノスガイ(4)・ウスカラシオツガイ(2)・アサリ(1)・ホソウミニナ(1)であった。
