# H25年度第1回保全事業検討会

## 平成 25 年度第 1 回国指定谷津鳥獣保護区保全事業検討会

## 今年度の業務内容と現地調査結果

## 流路の堆積物除去試験（案）

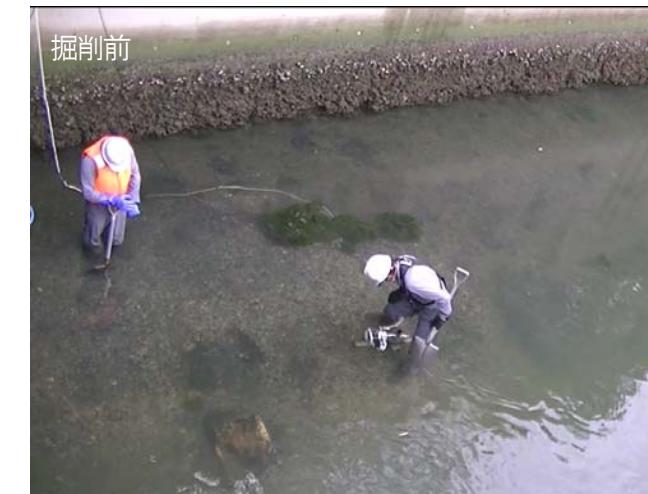
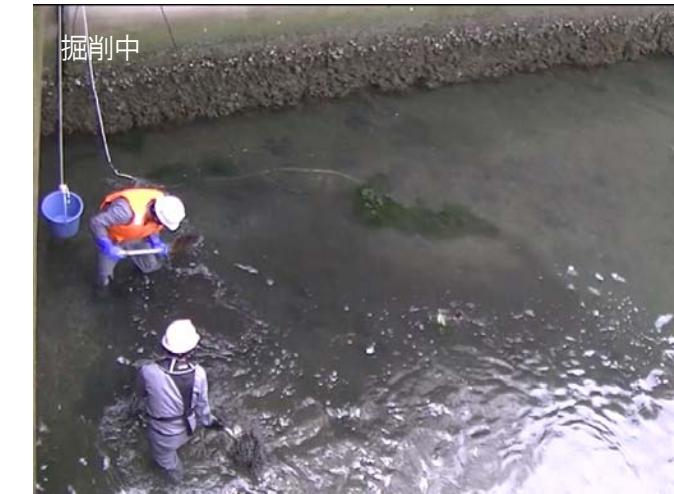
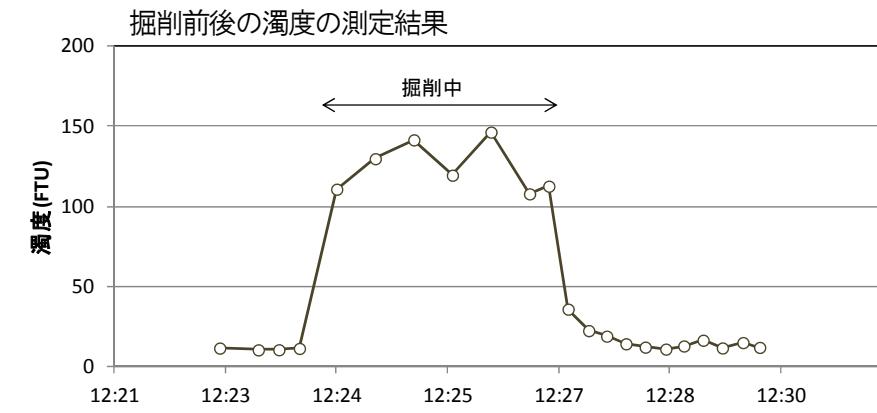
図12 試験的に堆積物をかく乱した際の濁りの発生状況

実際の施工時において発生する濁りの程度を把握するため、堆積物をシャベルでかく乱し、濁りの発生状況を確認した。図12に示すように堆積物の掘削によって濁りが発生することが確認された。掘削位置から約2m下流に設置した濁度計では最大150(FTU)程度の濁りが確認された。施工にあたっては、高瀬川河口部で濁りを監視し、濁りが発生した場合にはシルトフェンスを設置する等の対策を講じるものとする。

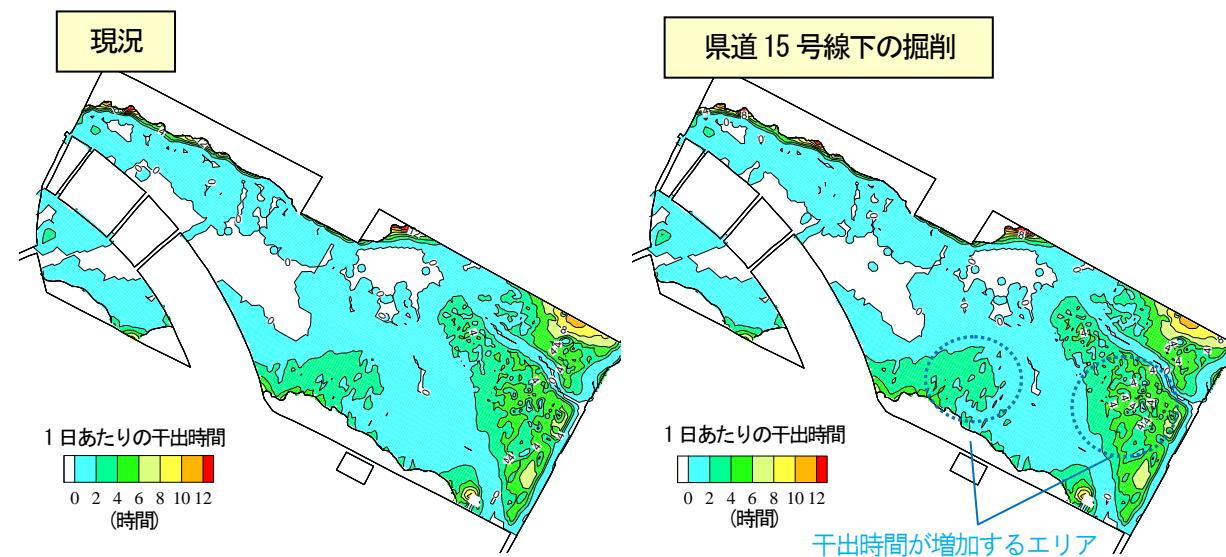
図13 干潟内の平均干出時間の予測結果

- 県道15号線下水路の掘削時に想定される干出時間の変化(平面分布)を図13に、最大流速の変化を図14に示す。
- 干出時間が増加するエリアは干潟東側である。
  - 最大流速が変化するエリアは三角干潟とカルバートであり、干潟東側での流速変化は見られない。三角干潟では流路:ラインC(図4参照)の流速が最大10cm/s程度増加すると予測された。この周辺では地形が深化する、底質粒径が粗くなるなどの変化が生じる可能性がある。

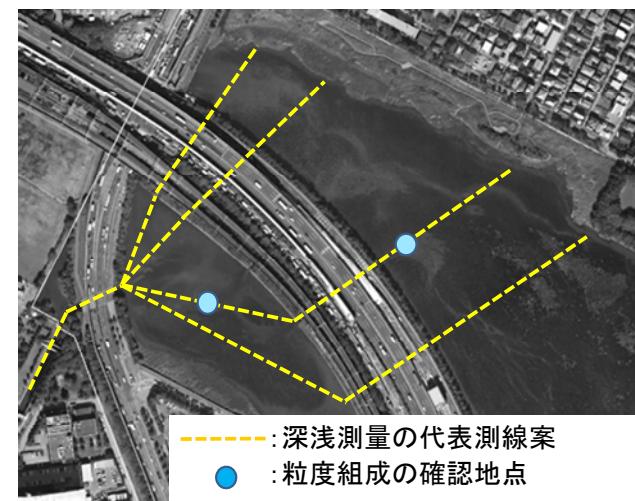
図15 試験前後の地形・底質の調査地点

試験の実施により地形・底質が急変していないかを確認することを目的に、干潟内の地形と底質粒度の測定を試験前後において実施する。図15に示す測線において、約20m間隔に深浅測量を行い地形形状を把握する。また底質粒径は図16に示す●地点の表層泥を採取し、分析室にて粒度分布の測定を行う。

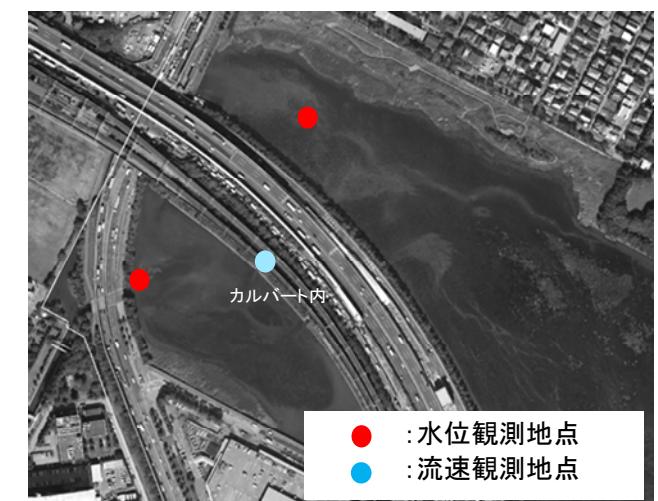
図16 施工中の調査地点

施工前～施工中～施工後にかけて、連続的に干潟内の水位、流速を測定し、試験による効果の確認を行う。干潟内の水位は干出時間・干出面積の変化(効果)を把握するため、流速は干潟内の流速変化を把握する目的により設置する。表1には現地調査のスケジュールを示すが、施工前約2週間前から図16に示す地点に水位計・流速計を設置し施工終了後に回収するものとし、この間10分間隔に連続なデータを取得する。

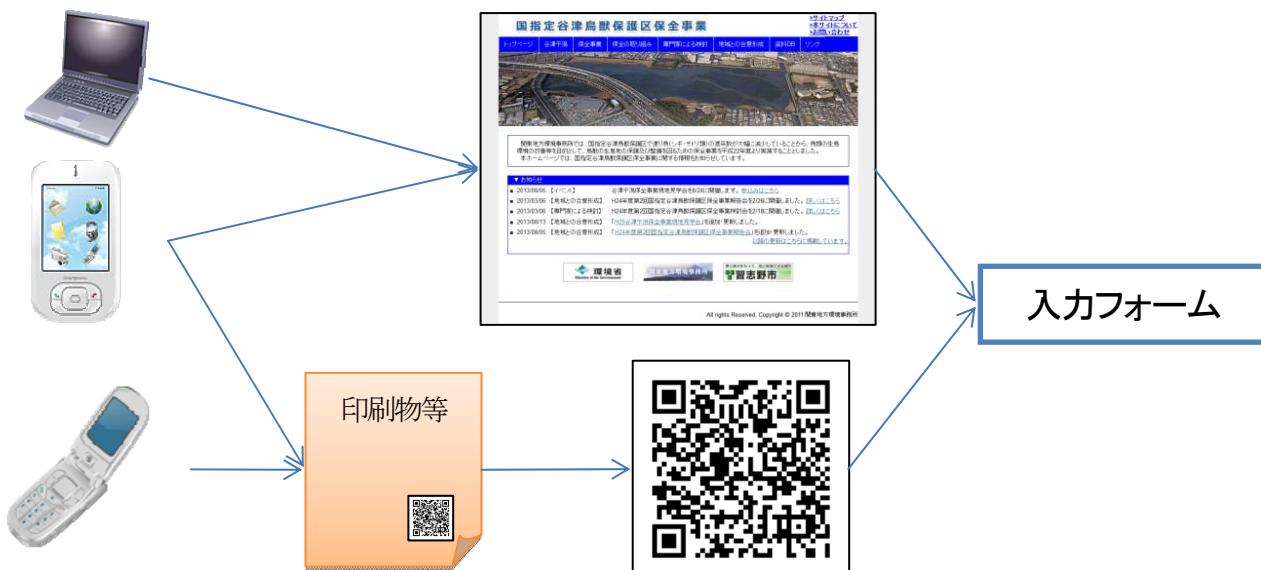
- アオサ情報収集の主旨を説明したページをホームページに掲載する。
- スマートフォン、PC、携帯電話から気軽に投稿できる入力フォームを作成する。
- ホームページから入力フォームが開けるよう、ホームページにリンクを設ける。
- 携帯電話からの投稿についてはQRコードを作成して投稿ページへのアクセスを導く。
