H29 年度第 1 回保全事業検討会

平成 29 年度国指定谷津鳥獣保護区保全事業検討会

平成 29 年度モニタリング結果について

平成 29 年度実施工事の報告・複数のカルバート状況に応じた干潟状況のシミュレーションについて

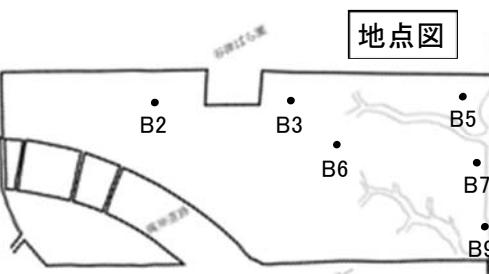
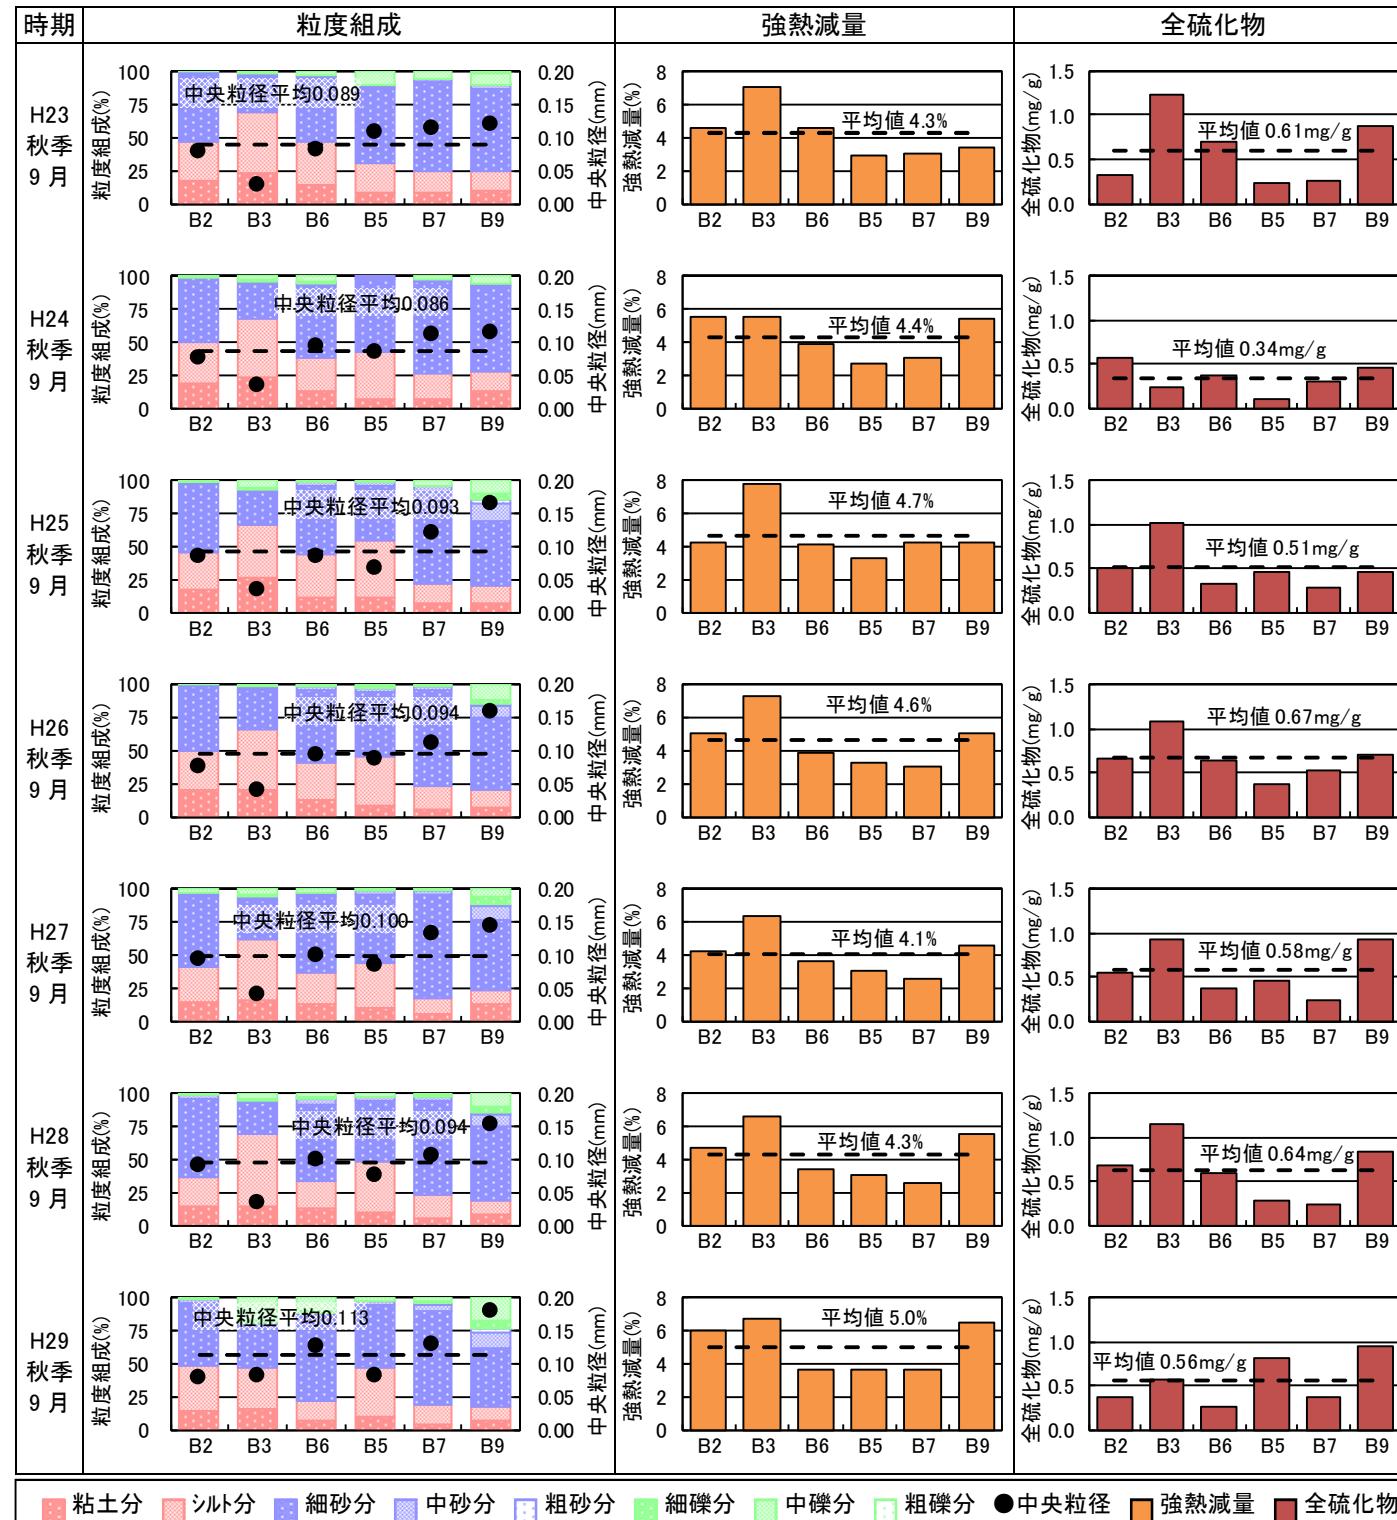
図 1-1 底質調査結果

- 中央粒径は H23 から H29 の間で大きくなつており特に B9 で礫分と中央粒径の値の上昇が顕著。
- 強熱減量についても B9 で増加傾向がみられ、全硫化物については年毎に変動して一貫した傾向はみられなかつた。

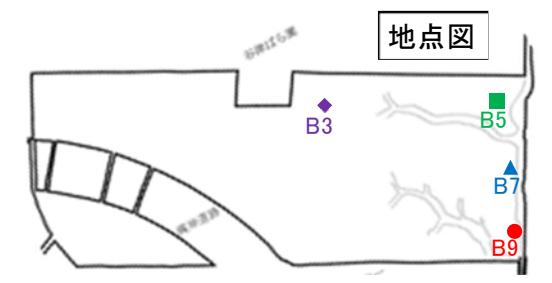
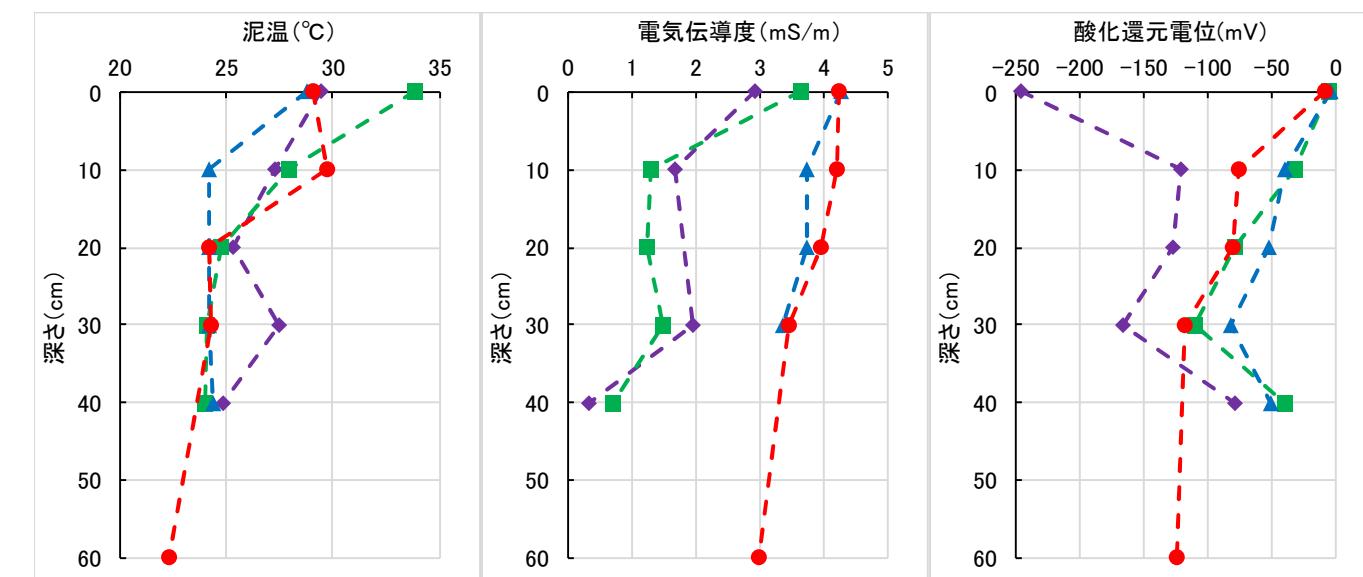
図 1-2 底質特性調査結果(鉛直分布)

- 電気伝導度は、B7、B9 では下層まで比較的高く、B3、B5 では特に 10cm 以深で低い傾向がみられ、塩分条件が異なることが確認された。
- 酸化還元電位は、B3 では低い傾向がみられ、当該地区が還元的環境となっていることが確認された。
- 底質調査結果も踏まえた、4 地点の特徴は表 1-1 の通りである。水路(谷津川)に最も近い B9 では海水の影響が下層まで認められ、酸化的で粒度が粗く、有機物が多い。対して水路から最も遠い B3 では海水の影響が表層のみで還元的、粒度は細かく B9 と対称的だが有機物量については B9 同様に多い。

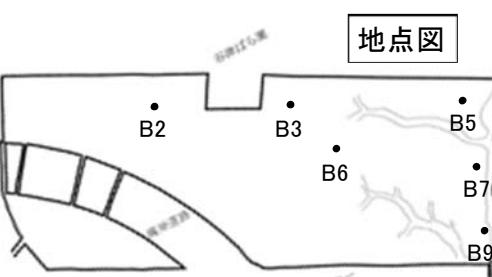
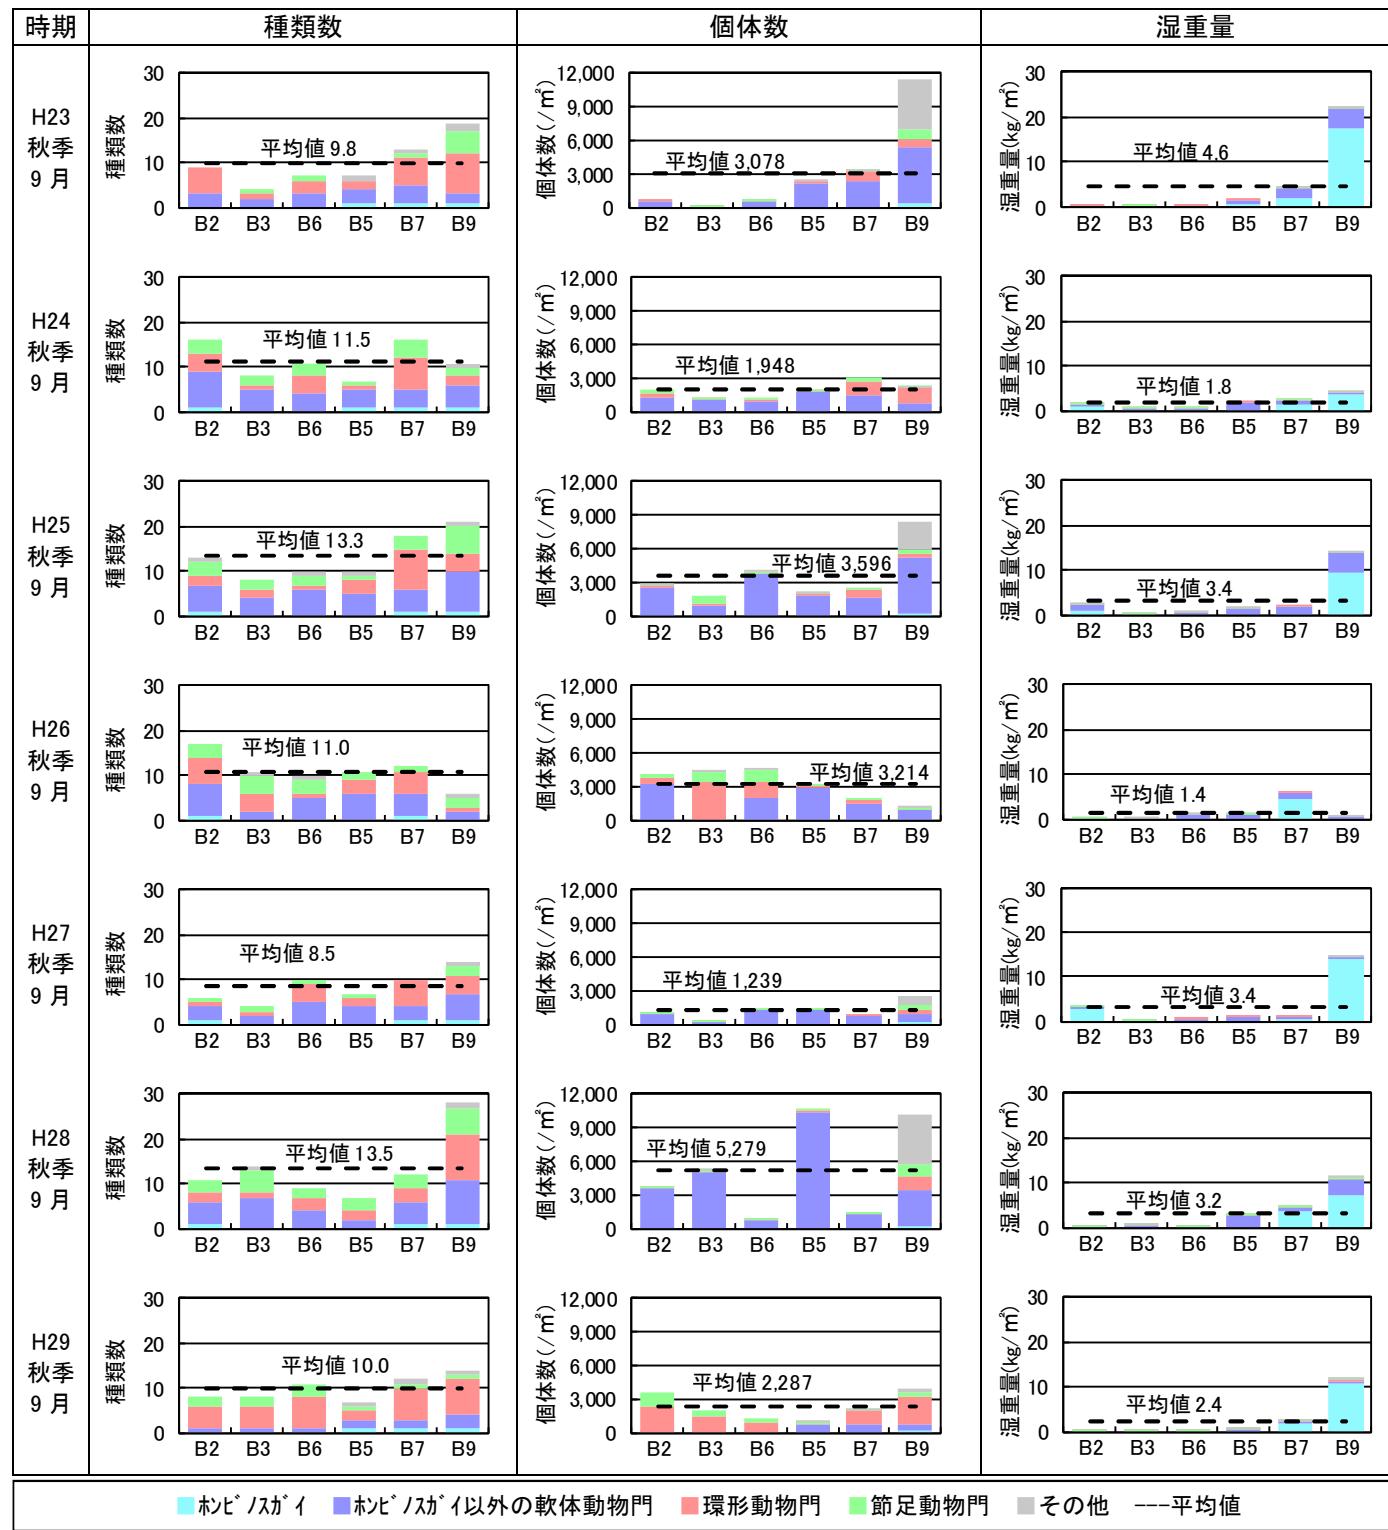
図 1-3 底生生物調査結果

- H29は軟体動物の種類数と個体数が過去と比較して非常に少なかつた。
- H29の湿重量は、過去と概ね同様で、B9で最も多くその内訳はほぼホンビノスガイで占められていた。

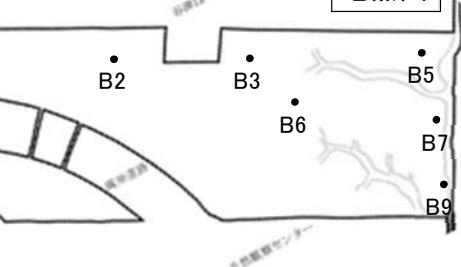
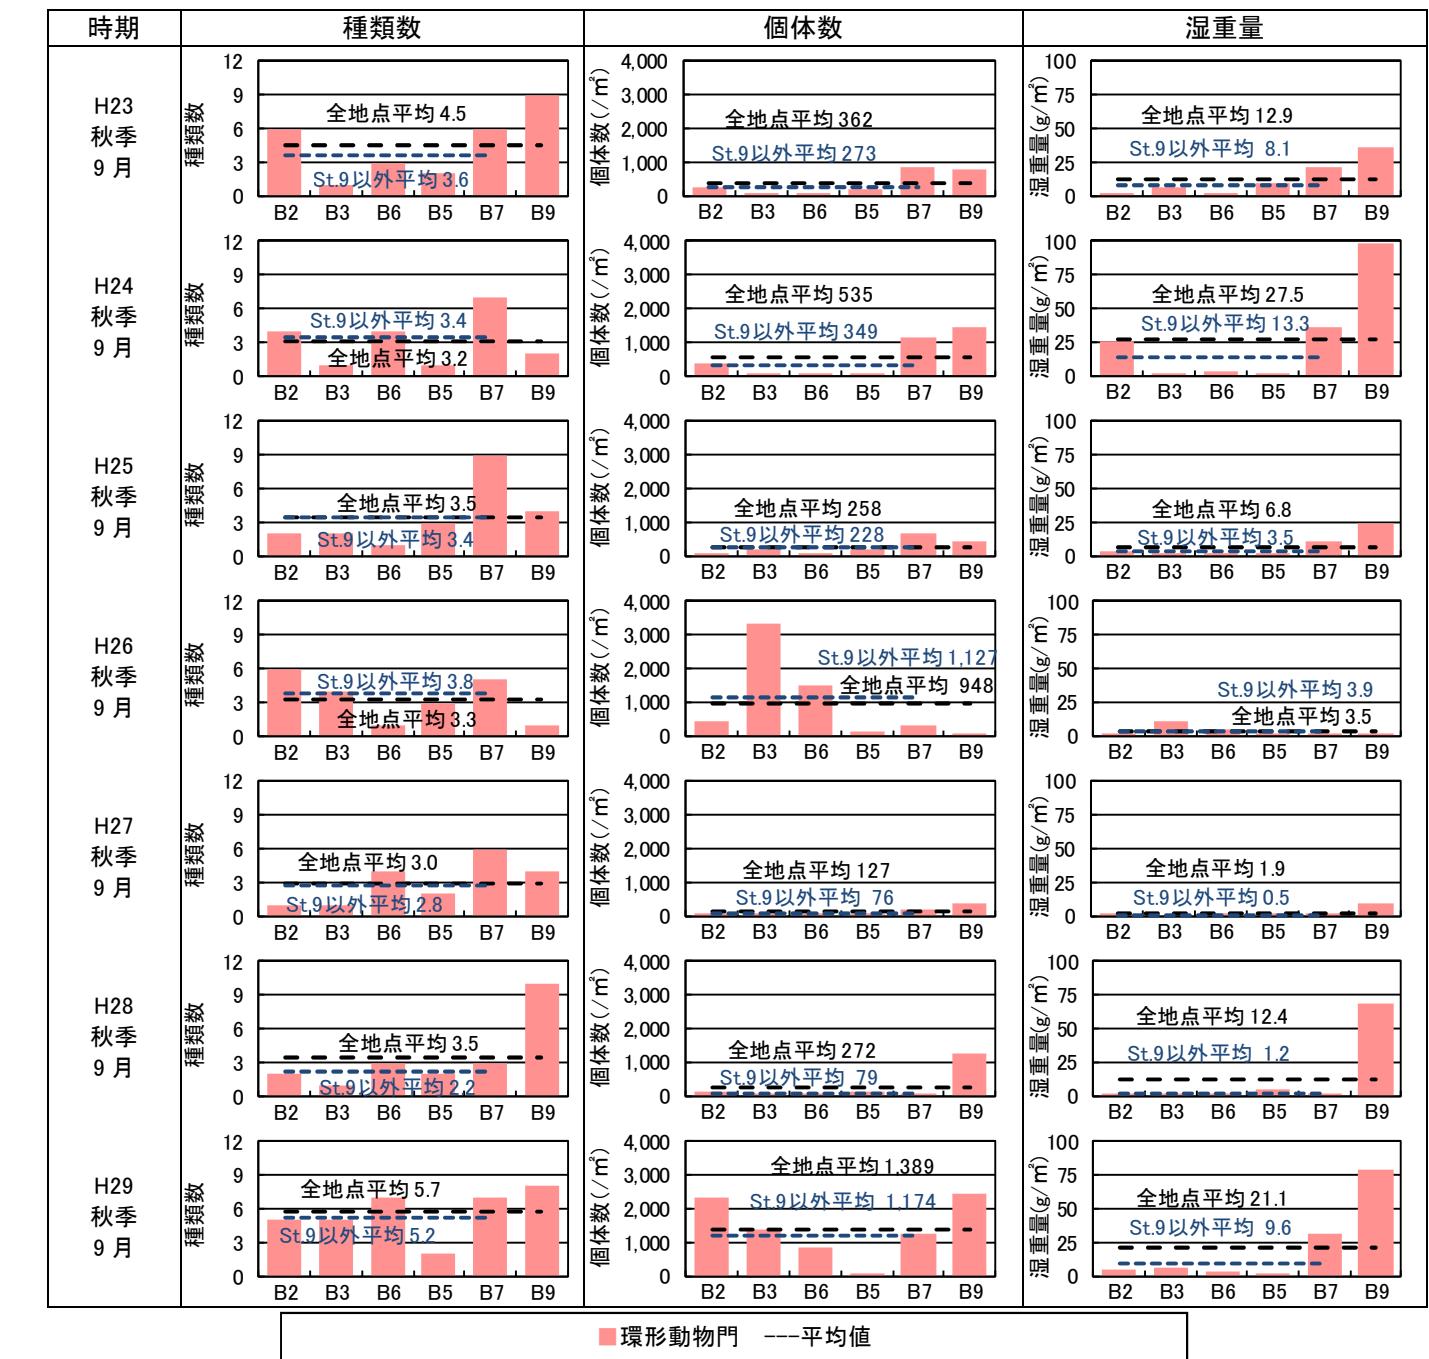
図 1-4 ゴカイ類(環形動物)の過去 7 年間の変化

・種類数は、年による変化があるものの、概ね B2、B7、B9 で多い傾向がみられている。

・個体数と湿重量は、H23 年～25 年までは B7 や B9 で比較的多かったが、H26 年は B3 や B6 で多く、H27 年は全地点で非常に少なかった。H28 年は B9 のみで多かった。H29 年は個体数では B5 を除く地点で増加した。湿重量では再び B7 と B9 で多かった。

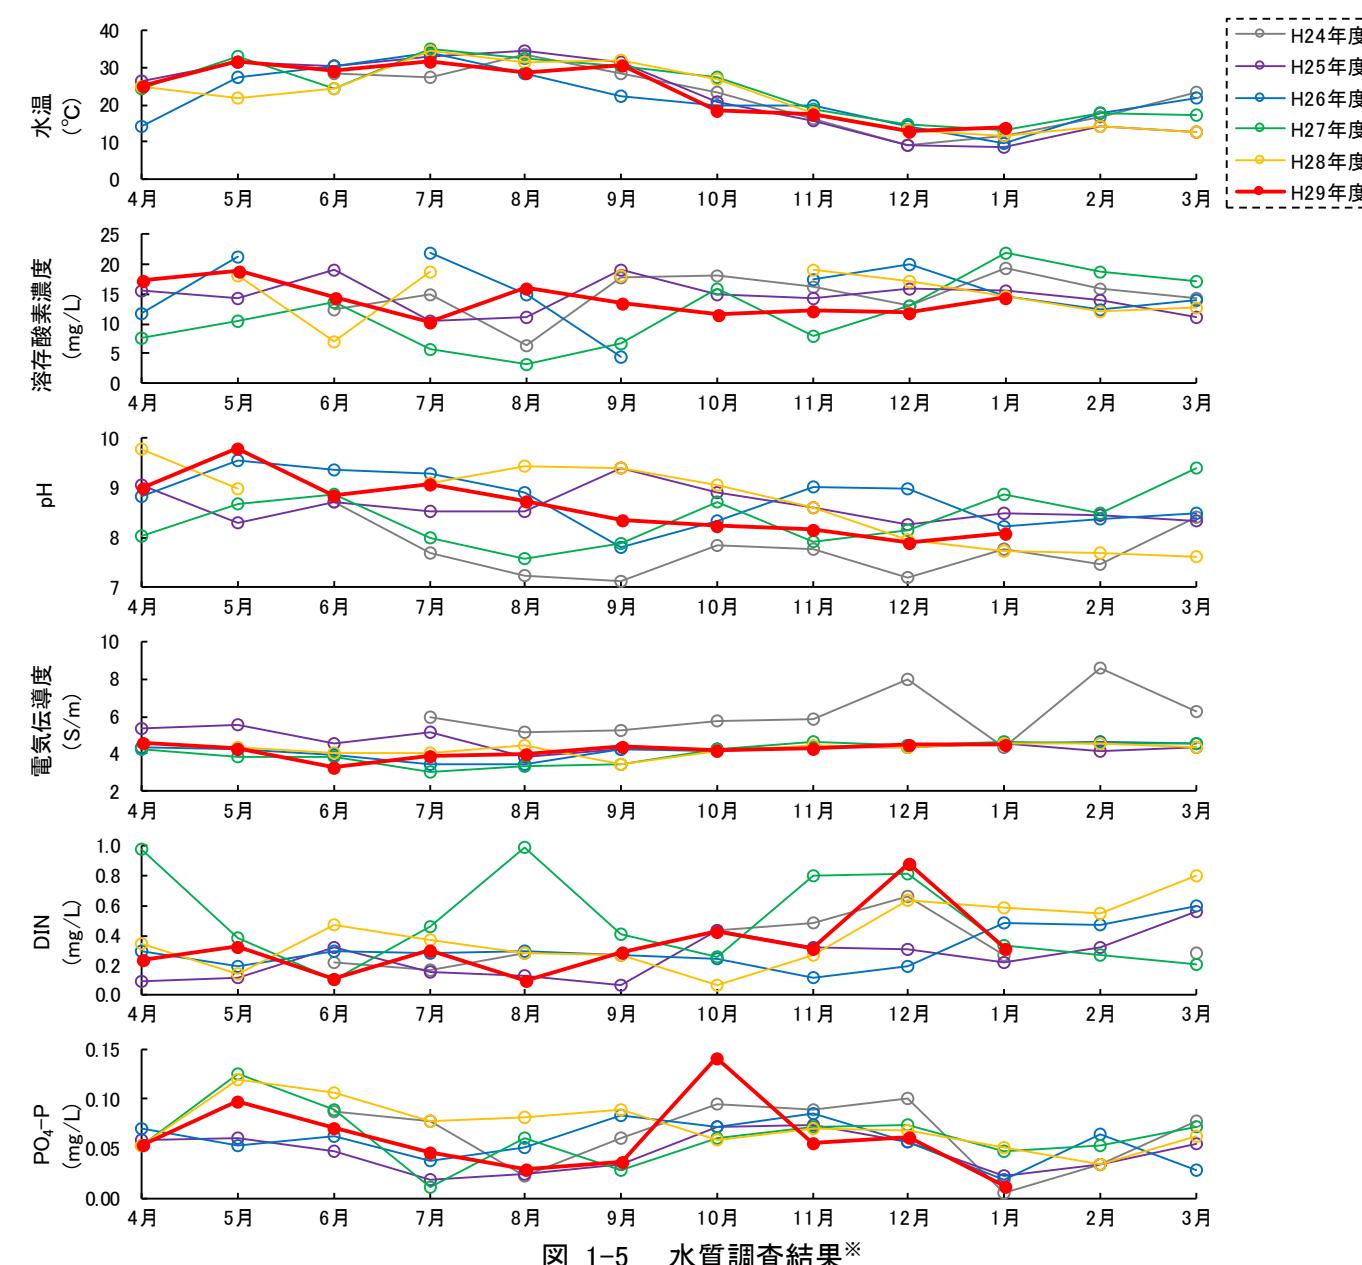
図 1-5 水質調査結果*

東邦大学千賀有希子准教授の研究室が、毎月の干潮時にB9付近の溝筋において測定および採水分析した水質のデータを以下に示す(水温・溶存酸素濃度・pH・電気伝導度は機器を用いて現場で測定、DIN($\text{NO}_3-\text{N}, \text{NO}_2-\text{N}, \text{NH}_4-\text{N}$)・ PO_4-P は採水後室内にて分析)。

- H29年度の溶存酸素濃度とpHは過去と比べて変動が小さかった。水中の溶存酸素濃度が増減すると炭酸の平衡が変化してpHも上下する。また現状の谷津干潟では、水中の酸素は主にアオサの光合成により生成されていると考えられる。谷津干潟のアオサは例年は夏季に枯れて秋季に繁茂するといった増減を繰り返すが、H29年度は後述するようにアオサが少ない状態が続いている(p.6)。よって、H29年度はアオサの光合成による酸素の生成量の変動が小さかったため、水中の溶存酸素濃度とpHの変動も小さかったものと考えられる。
- 電気伝導度(=塩分)は平成25年度以降低下している。アオサは塩分低下に弱いため、影響を受けている可能性が考えられる。

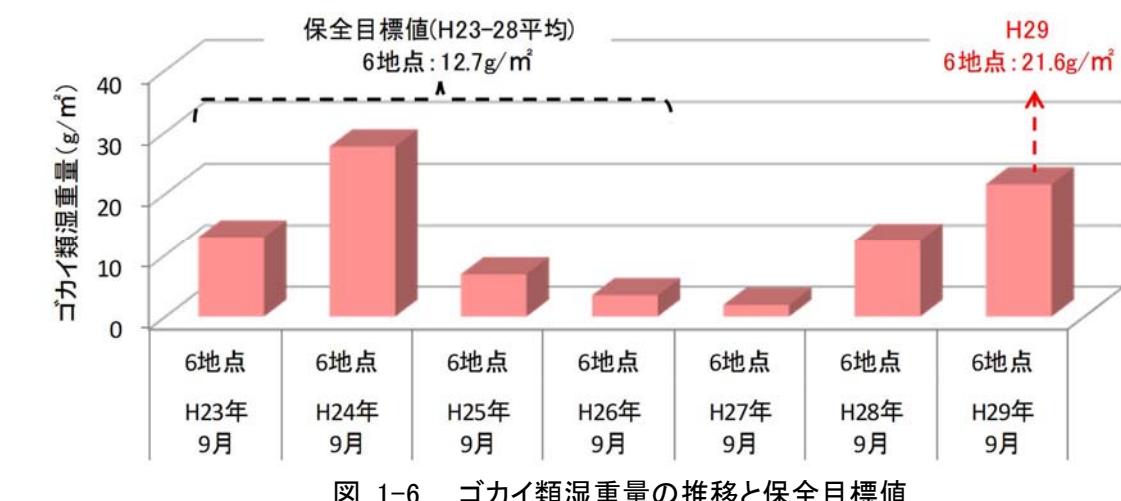
図 1-6 ゴカイ類湿重量の推移と保全目標値

- ゴカイ類の平均湿重量についてみると、H29年は21.6g/m²であり、目標値の12.7g/m²を上回った。
- ゴカイ類の湿重量と全硫化物量の関係をみると、両者は相反する傾向がみられており、H24年は全硫化物量が少なく、ゴカイ類の湿重量が多かった。ただしH29年は全硫化物量がH28年よりやや少なくなった程度だが、ゴカイ類の湿重量はH24年に次いで多かった。
- ゴカイ類の湿重量と青潮発生日数の関係をみると、H29年を除いて、両者は相反する傾向がみられ、特にH28年については全硫化物量よりも明瞭な関係がみられた。ただし青潮の影響の度合いは日数だけでなく調査日との近さや継続日数にもよると考えられる。(詳細をp.12に示す)

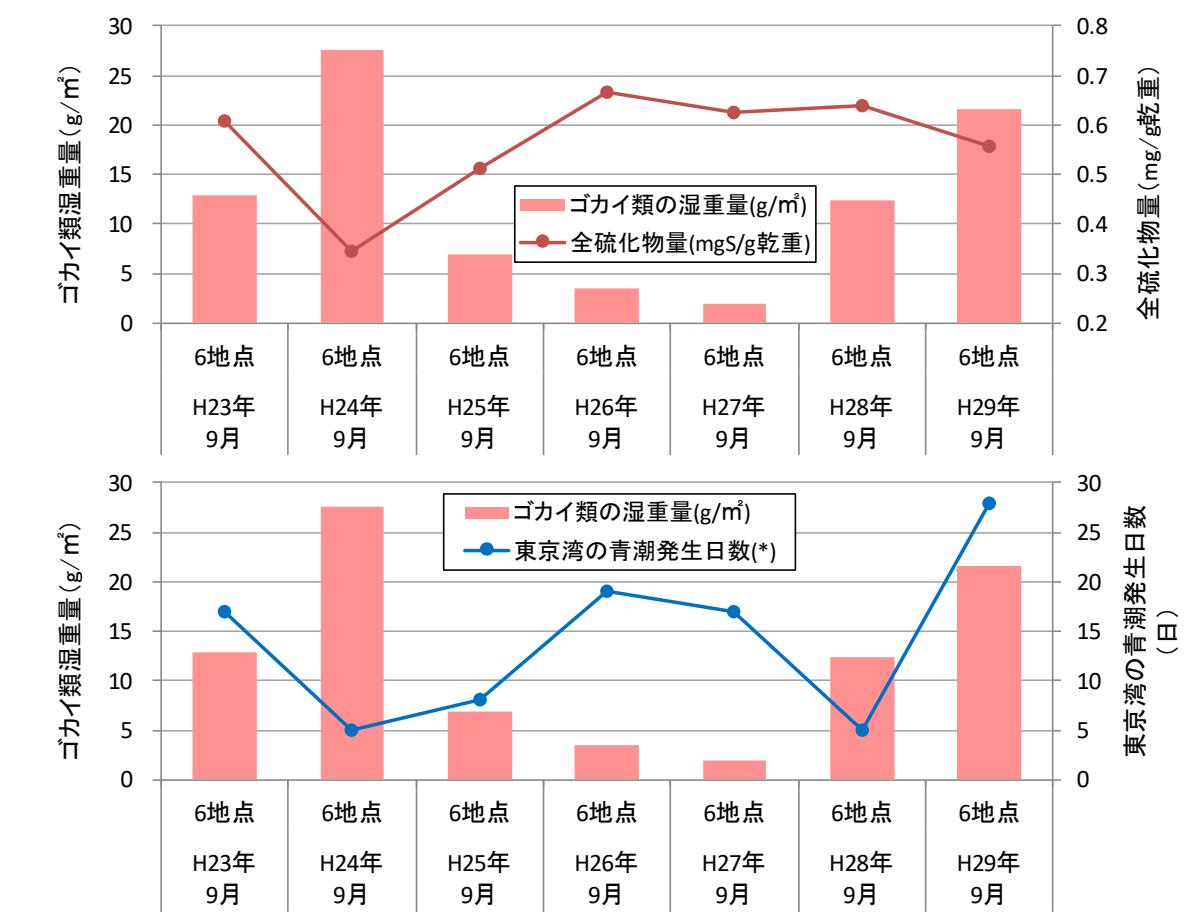
図 1-7 ゴカイ類湿重量の推移と環境要因との比較

* 貧酸素水塊速報(千葉県水産総合研究センター)のデータから、毎年の調査日前までの日数を集計。

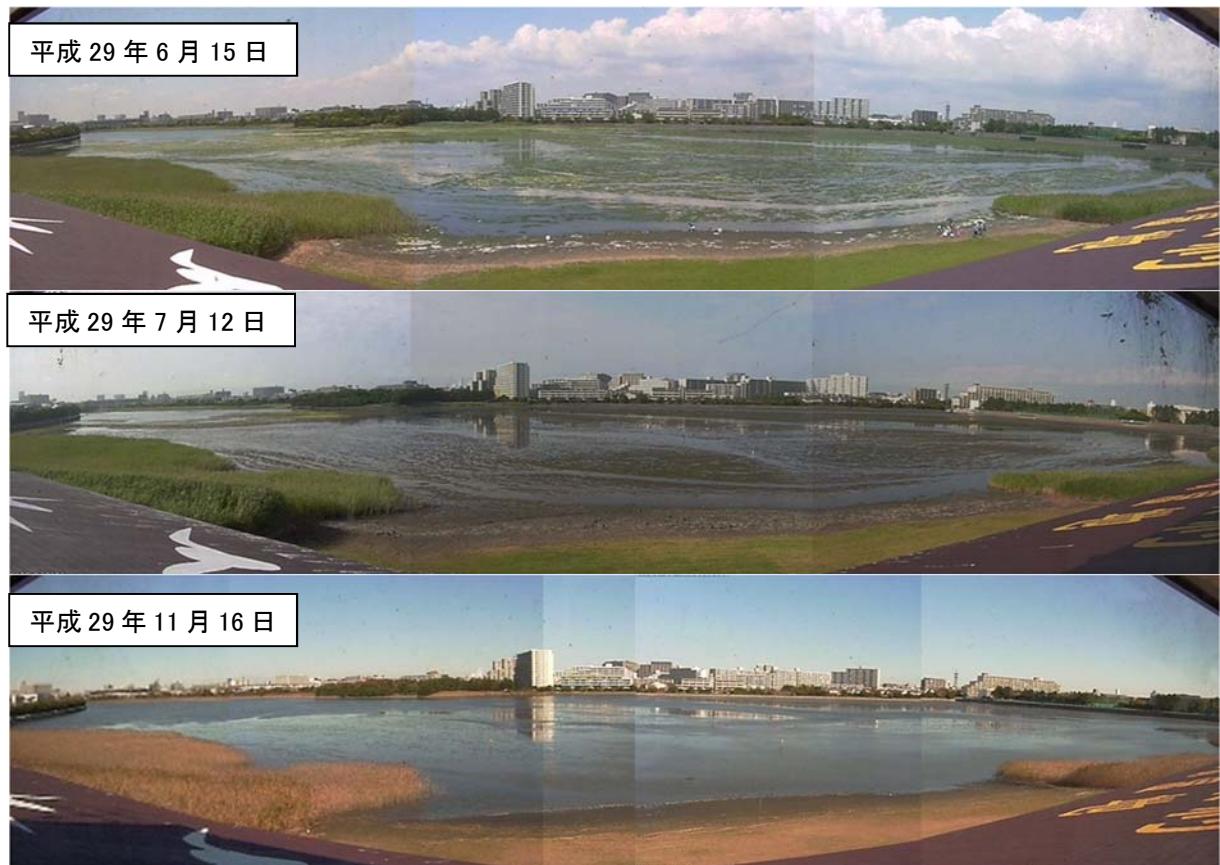
図 1-15 ライブカメラから見たアオサの分布状況

谷津干潟自然観察センター屋上に設置されたライブカメラを用いたアオサ分布状況確認結果を以下に示す。

- ・平成 29 年度の特徴としては、夏季に枯れ始めるタイミングが例年よりも早く、秋の繁茂期はなく 1 月時点でもほとんどアオサはみられなかった。
 - ・気象データをみると、平成 29 年度は 6 月の降水量が少なく 7 月上旬の平均気温が高い傾向がみられた。このためにアオサの枯れ始めるタイミングが早かった可能性が考えられる。ただし秋の繁茂期が無かった背景は不明である。また東京湾における青潮発生日数とアオサの生育状況にも関連のある傾向がみられたが、メカニズムについては不明である。(水質、気象の詳細は p.12～に示す)

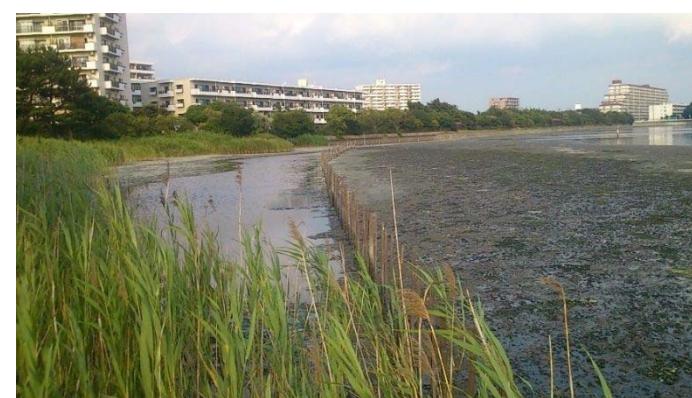
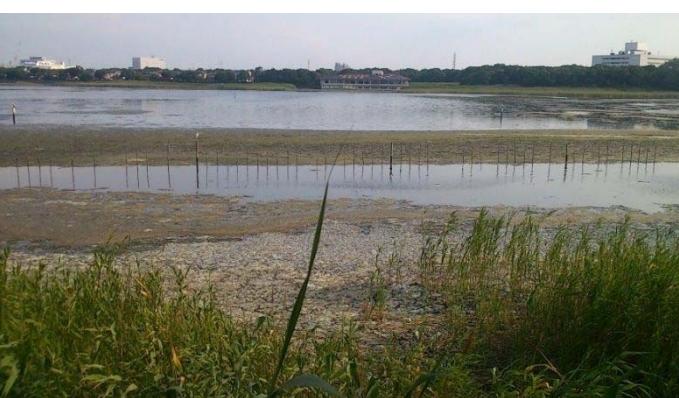
図 1-16 谷津干潟北側(環境省対策箇所)におけるアオサ腐敗状況

- ・ 環境省対策箇所(谷津干潟北側)では、杭の外側に南風で北側に吹き寄せられたアオサが溜まっている様子が確認された。しかし、アオサの一部が杭の内側に進入し、地形の湾入部で腐敗している状況が確認された。

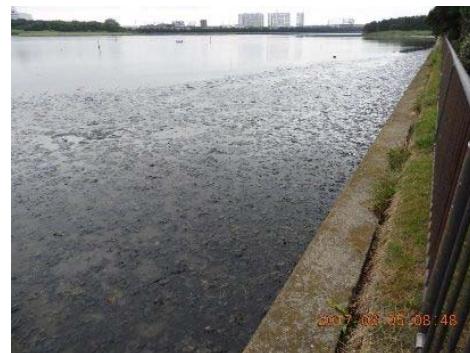
図 2-2 住民参加モニタリングにより撮影された干潟北側の写真

- 今年度は、昨年度と比べるとアオサの枯死、腐敗するタイミングが早く、干潟上のアオサが一斉に腐敗したため、干潟内、遊歩道横のいずれの地点も硫化水素濃度が高かった。
- 遊歩道横において人が臭いを感じる 0.5ppm を上回る頻度は、5月から8月の間で 59 日あり、保全目標*を大幅に超えていた。9月にも 0.5ppm を上回る日が多く確認された。
- ライブカメラより確認した干潟南側のアオサは 7 月中には減衰していたが、腐敗したアオサが北側に吹き寄せられていたことから 7 月以降も硫化水素濃度が高かったとみられる。
- また、夏季の高温期に干潟内の貝類等生物の大量斃死や、藍藻類の繁茂が生じたことが関係している可能性がある。

(撮影日：8月5日)

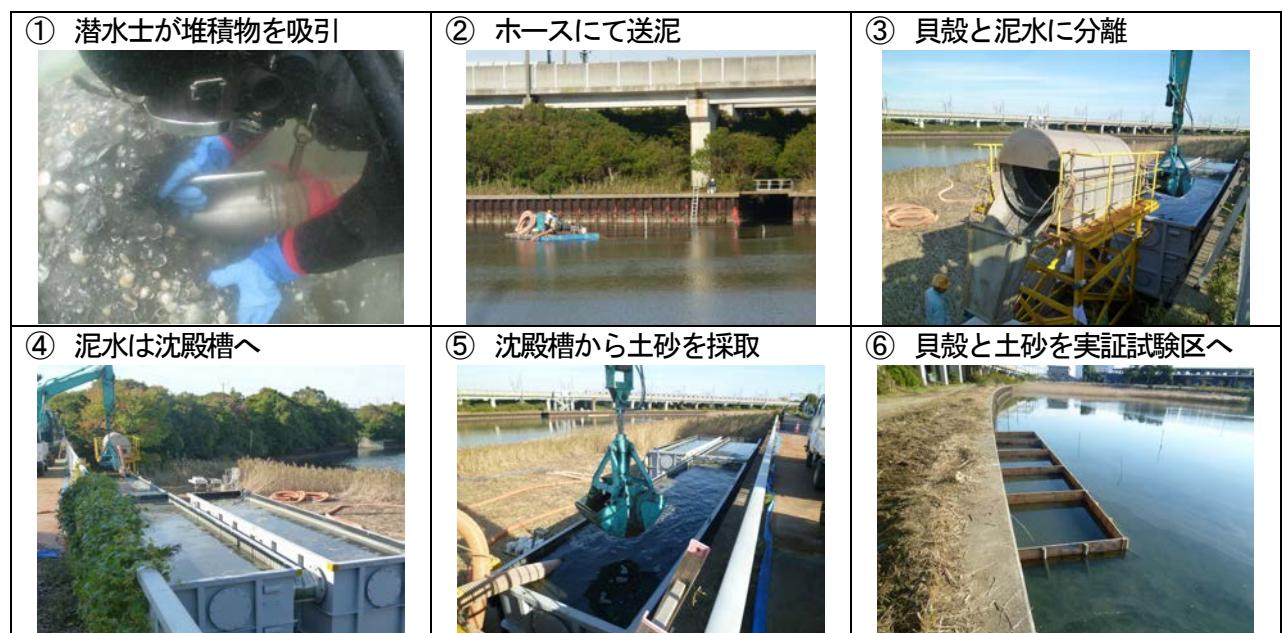
図 1-1 堆積物除去工事の施工に採用した工法

1) 施工の工法

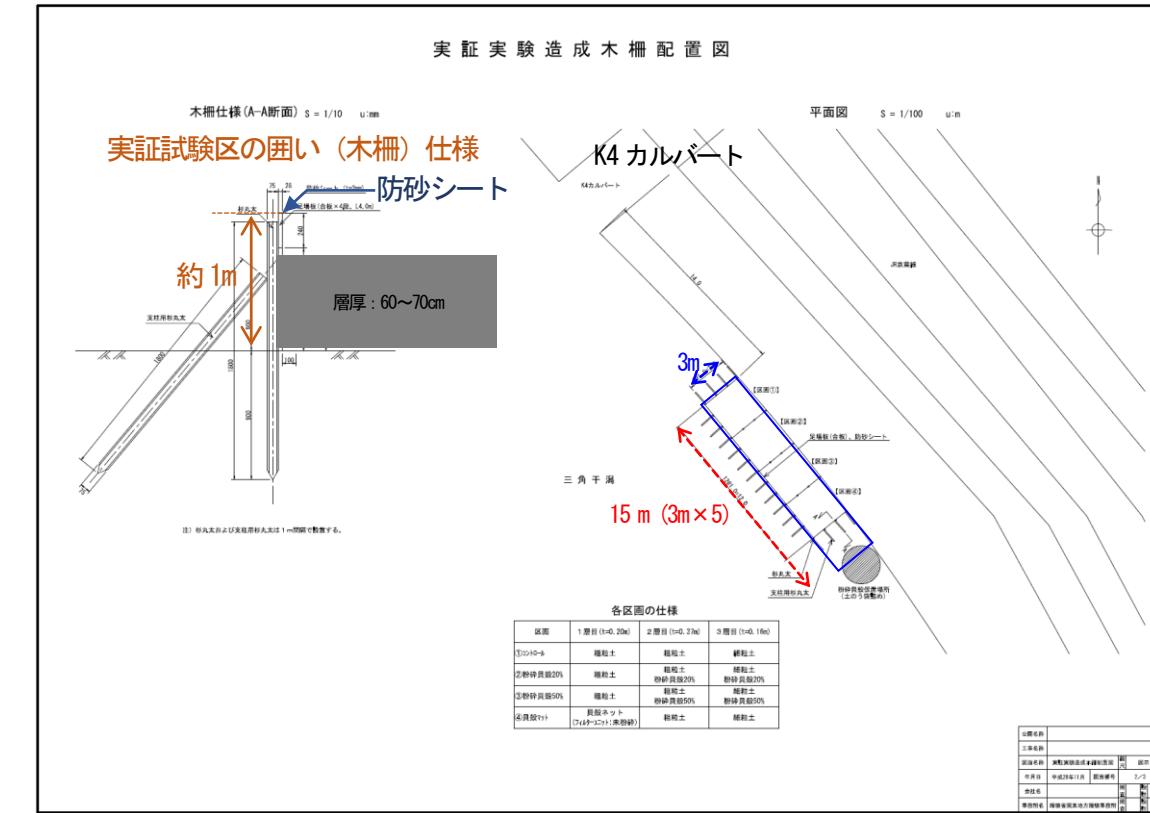
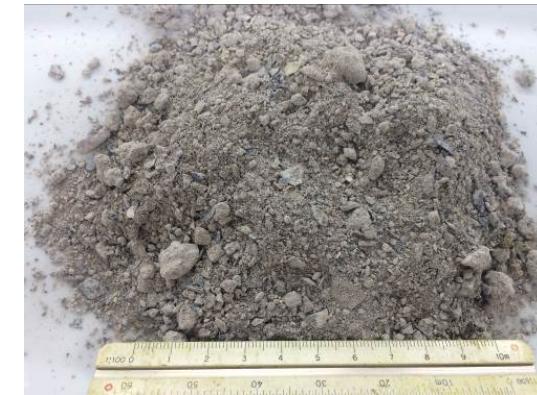
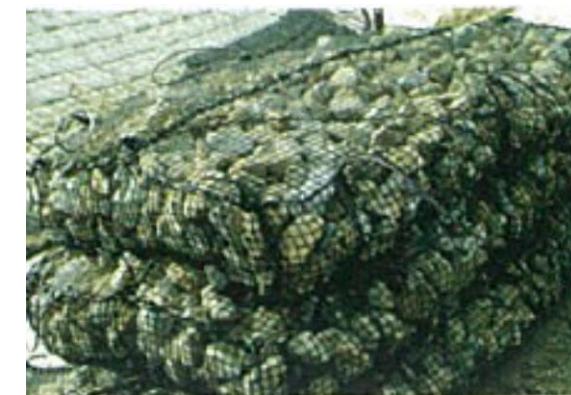
- 実証試験区は、3m×3m の区画を 5 区画造成し、以下の順番で材料を地盤高 T.P.0～+0.6m の範囲で撒きならした。
- 実証試験区の囲い(木柵)については、施工の確実性より周囲を囲む設計とした。したがって、今回の実証試験は、生物の変化に主眼を置き、地形の変化(泥の流出状況)は参考情報として扱うこととした。

区画名	下層 層厚:約 30cm	上層 層厚:約 30cm
(1)コントロール区	浚渫土	
(2)粉碎貝殻 20%区	浚渫土+粉碎貝殻 20%	
(3)粉碎貝殻 50%区	浚渫土+粉碎貝殻 50%	
(4)貝殻マット区	貝殻ネット(未粉碎)	浚渫土
(5)貝殻区	貝殻(未粉碎)

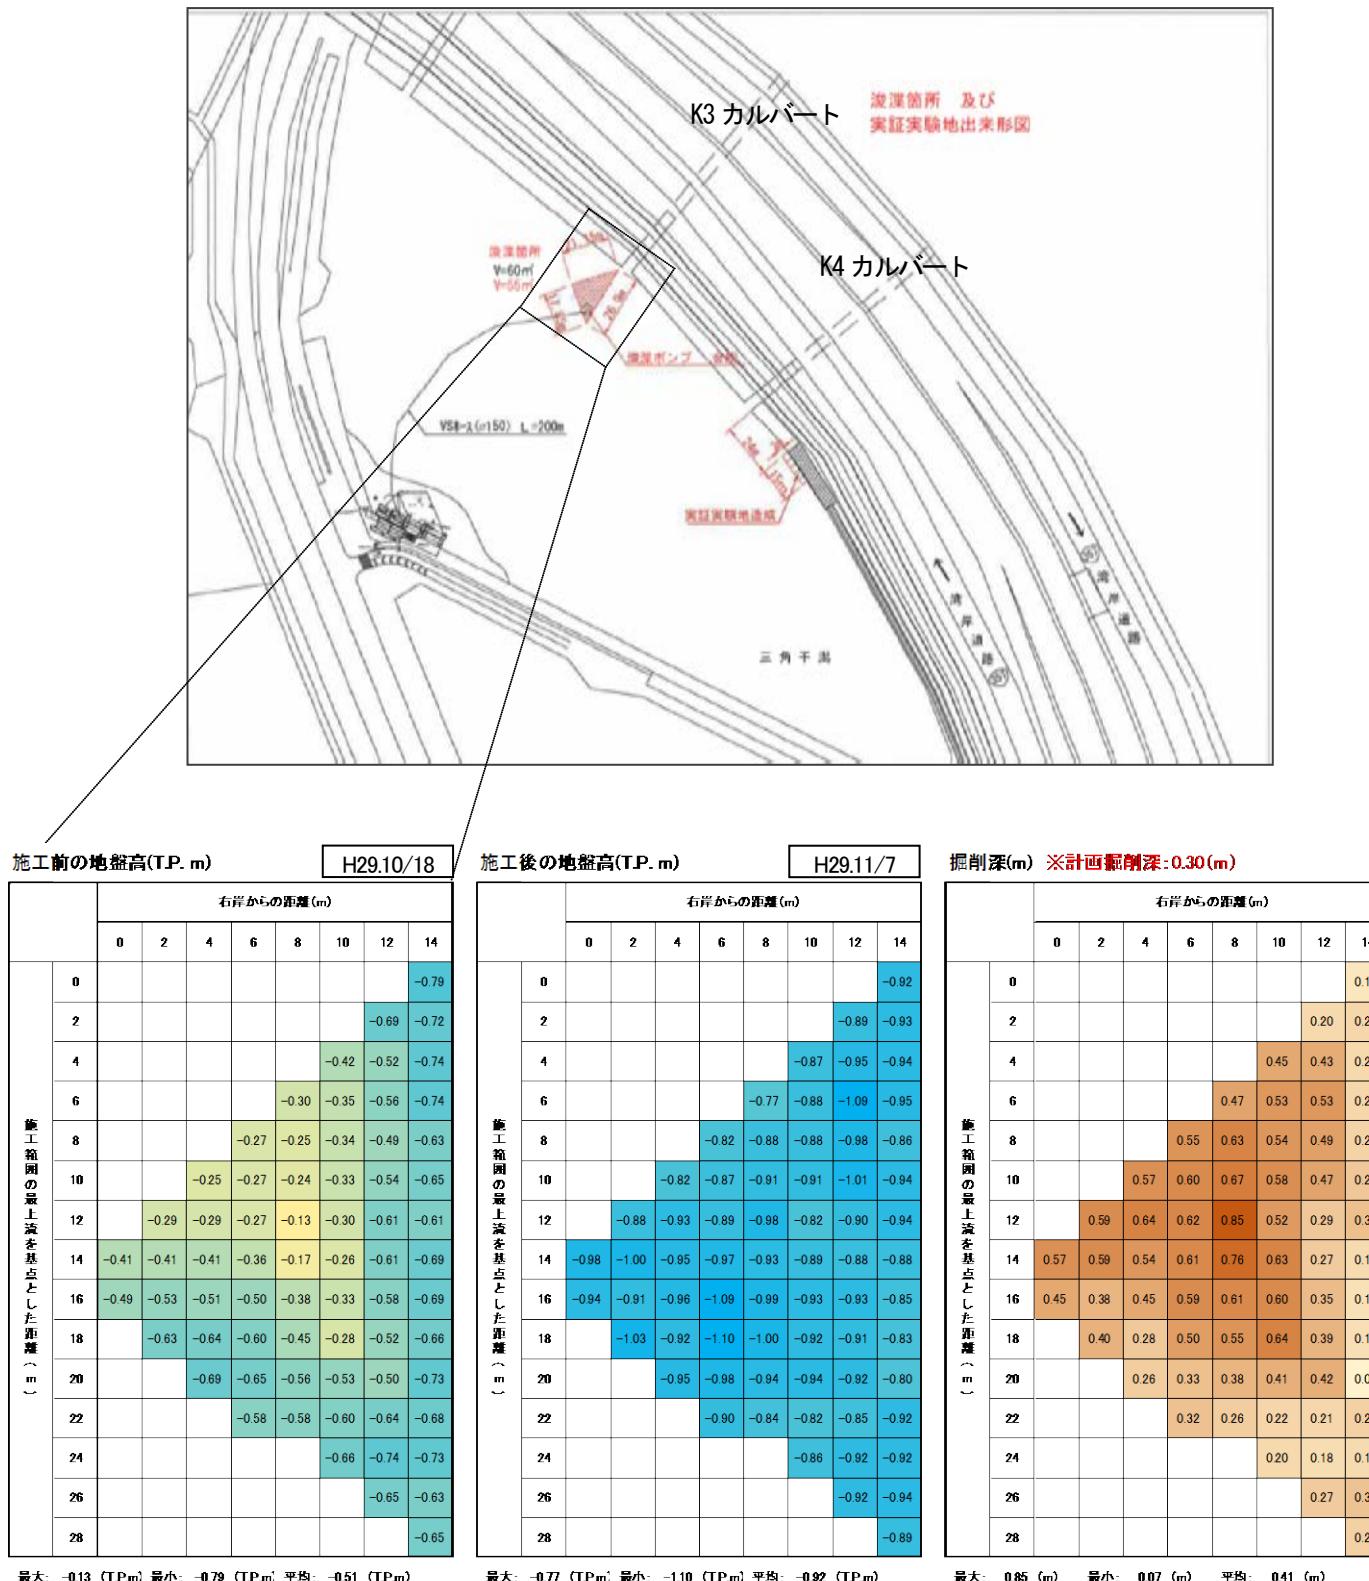
図 1-2 施工の位置と施工前後の地盤高の変化(単位:m)

図 1-2 に示すとおり、堆積物除去を実施した施工範囲は K3 カルバート入口付近とし、堆積物を-0.8～-1.1(T.P.m)まで除去した。掘削深は 0.1～0.9m 程度である。

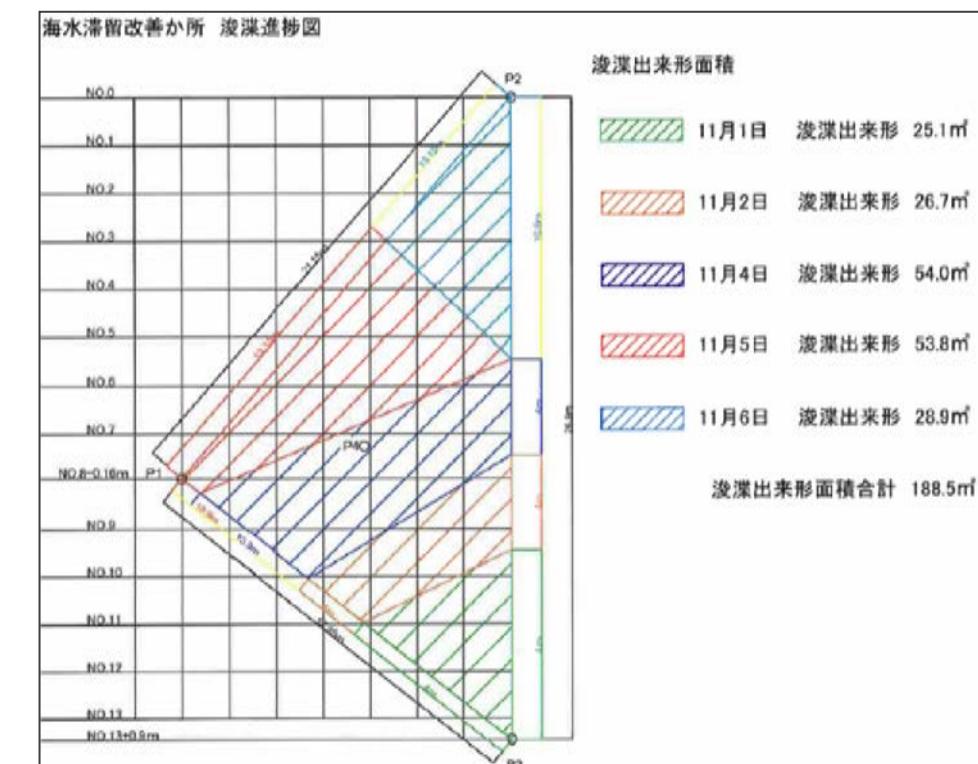
図 1-3 施工時期と場所

図 1-3 に掘削を実施した時期と場所を示す。掘削は平成 29 年 11 月 1 日～11 月 6 日に行われ、施工区域の南側から順に、5 日間に分けて施工された。

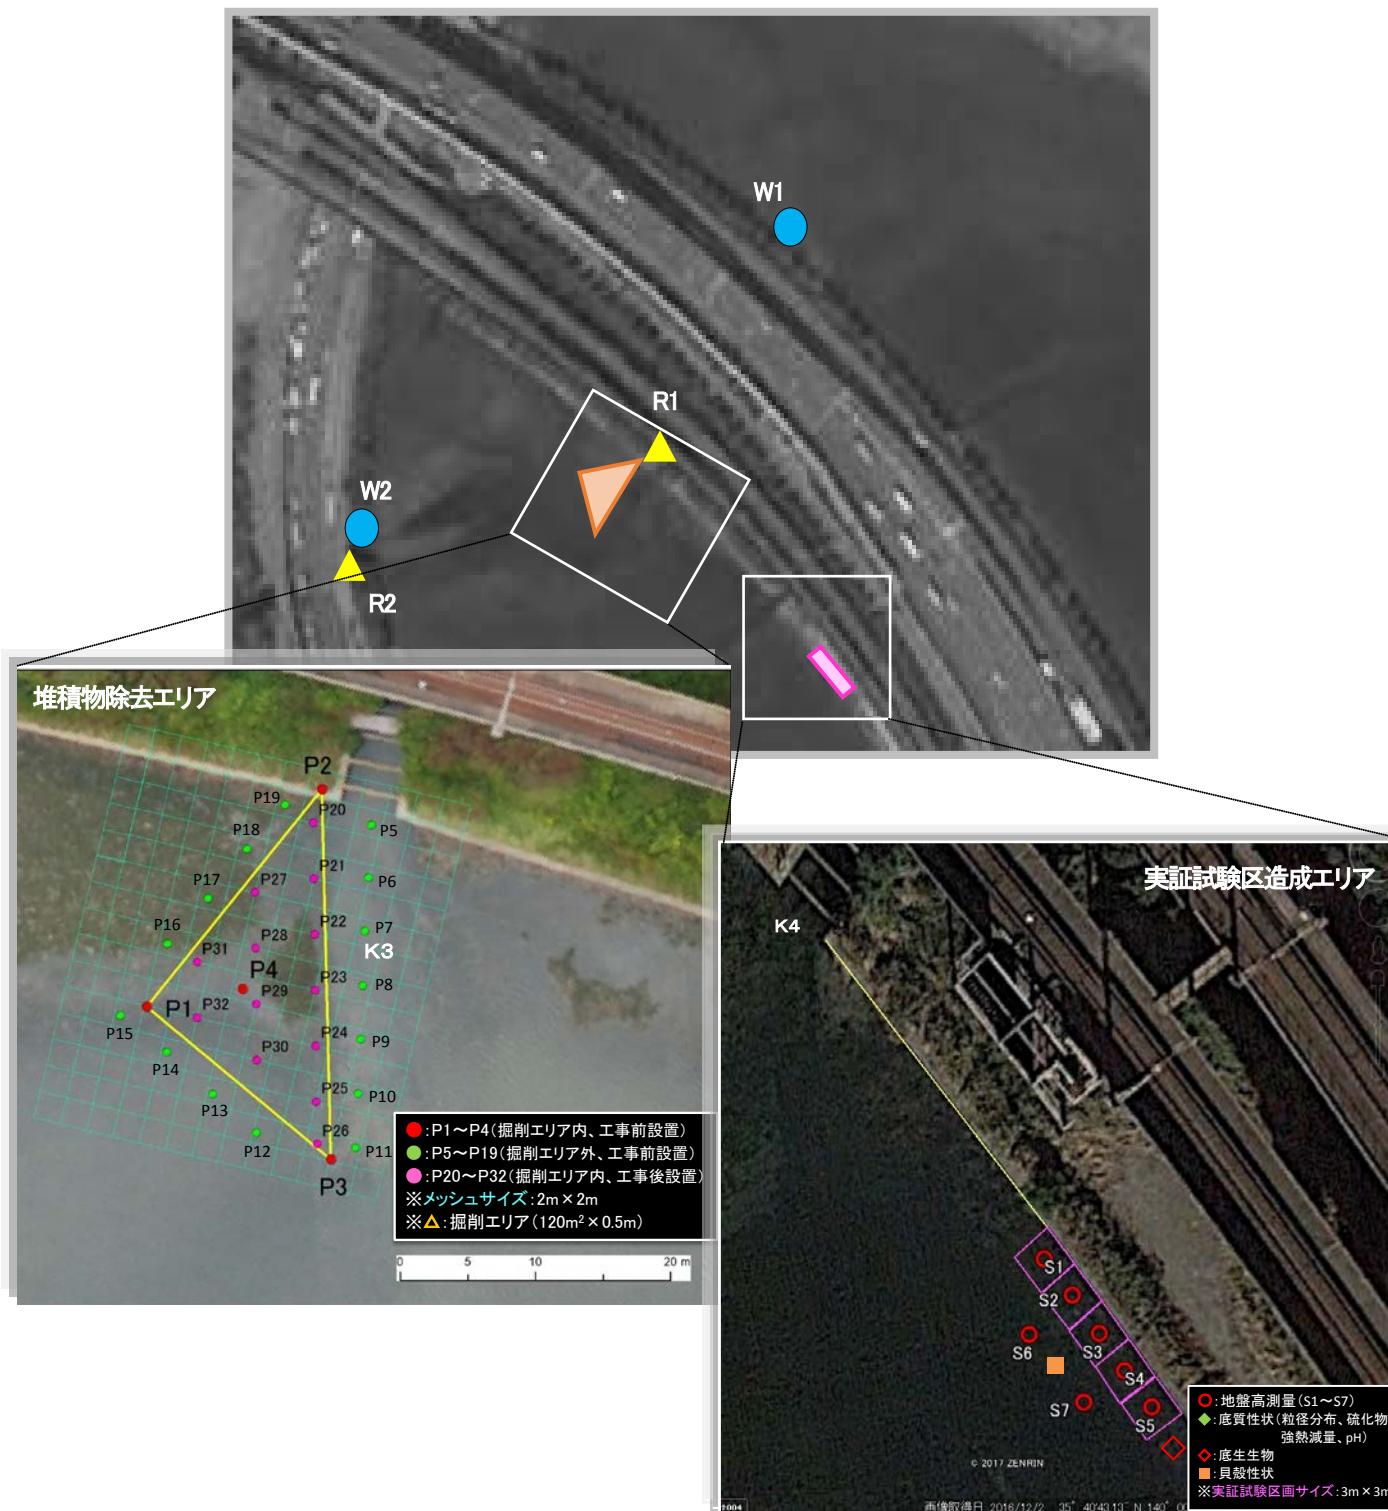
図 1-4 モニタリングの位置図(堆積物除去・実証試験区造成工事)

前述の堆積物除去・実証試験区造成工事の施工前後において実施したモニタリングについて、図 1-4 および表 1-2 に示す。モニタリングは施工による「地形の変化」、「水位の変化」、「流速の変化」、「底質性状の変化」、「底生生物の変化」、「貝殻性状の変化」、「鳥類の利用状況」を把握する。

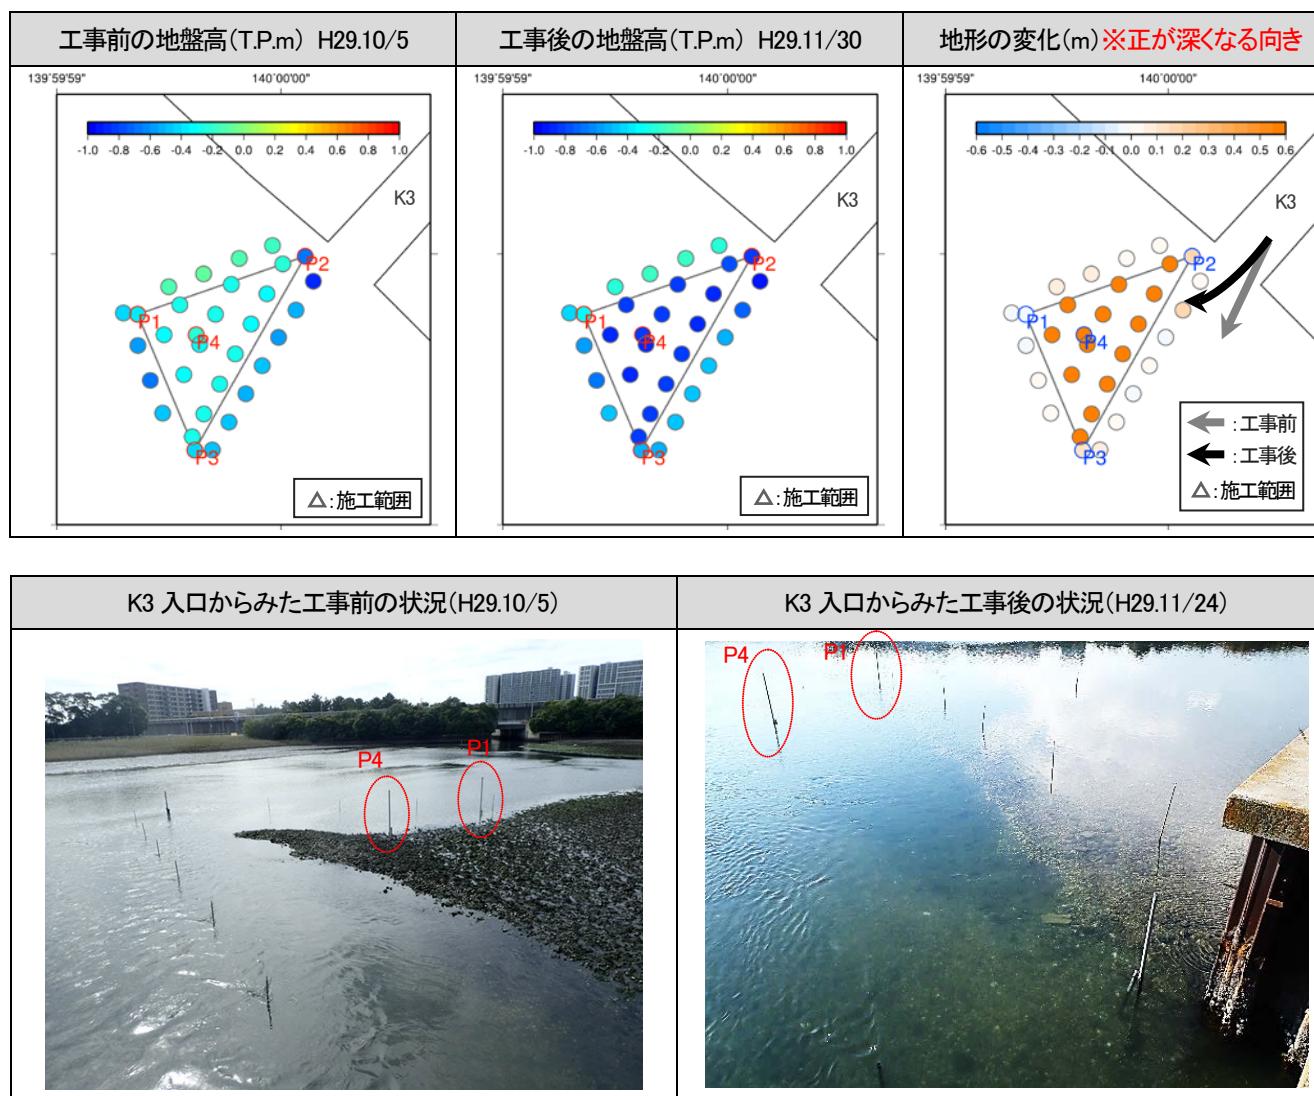
図 1-5 工事前後における地盤高の分布と掘削場所付近の状況

地盤高測量結果により整理した K3 入口付近の地形の変化を図 1-5 に示す。
