H29 年度第 1 回保全事業検討会

平成 29 年度国指定谷津鳥獣保護区保全事業検討会

平成 29 年度モニタリング結果について

平成 29 年度実施工事の報告・複数のカルバート状況に応じた干潟状況のシミュレーションについて

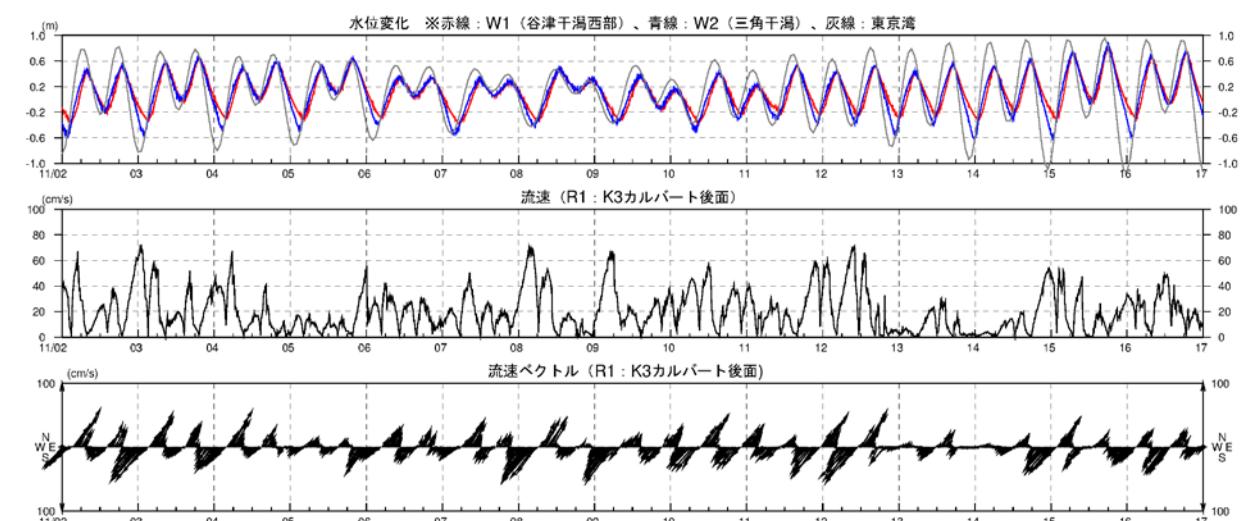
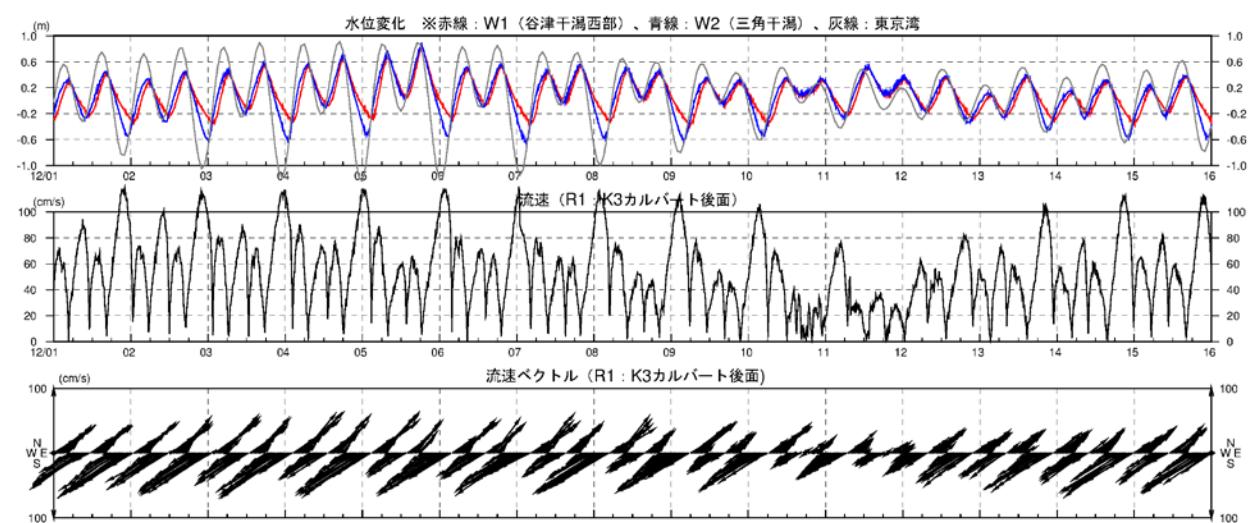
図 1-6 工事前後における流速の経時変化

- 未だ蓄積されたデータが限られており、今後も観測が必要と考えられるが、施工前後で K3 入口付近の流速は増加していた。
- 施工前の 15 昼夜(平成 28 年 11 月 2 日～16 日)の平均水位は W1(谷津干潟側)で 0.12m(東京湾 0.11m)との差は 0.01m、W2(三角干潟側)で 0.10m である一方、施工後の 15 昼夜(平成 29 年 12 月 1 日～15 日)の平均水位は W1 で 0.08m(東京湾 0.07m)との差は 0.01m、W2 で 0.07m となっており、大きな変化はみられなかった。

K3 カルバート後面での流況(工事前: 平成 28 年 11 月)

K3 カルバート後面での流況(工事後: 平成 29 年 12 月)

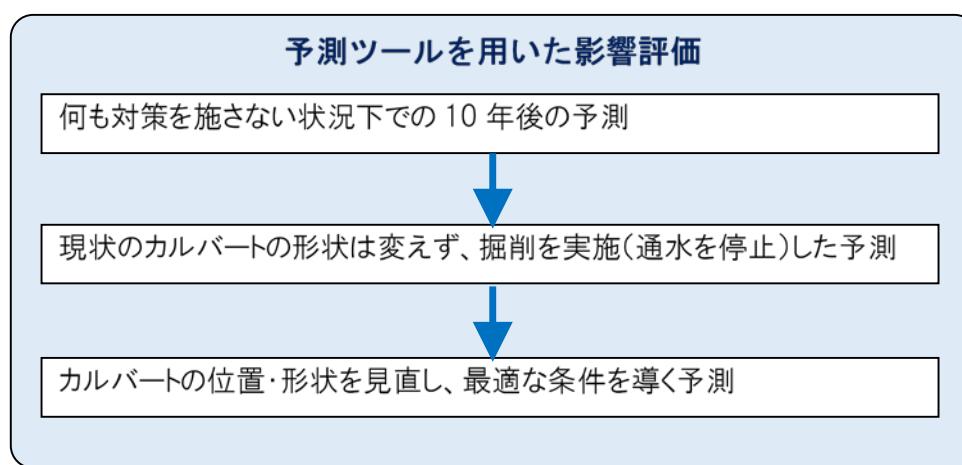
図 2-1 検討フロー

干潟環境の予測評価の検討フローを図2-1に示す。本検討は、平成27年度に作成した予測ツールを用いて、3つの段階に分けて、今後考えられるカルバートの状況変化に伴う谷津干潟への影響を事前に予測するものとする。

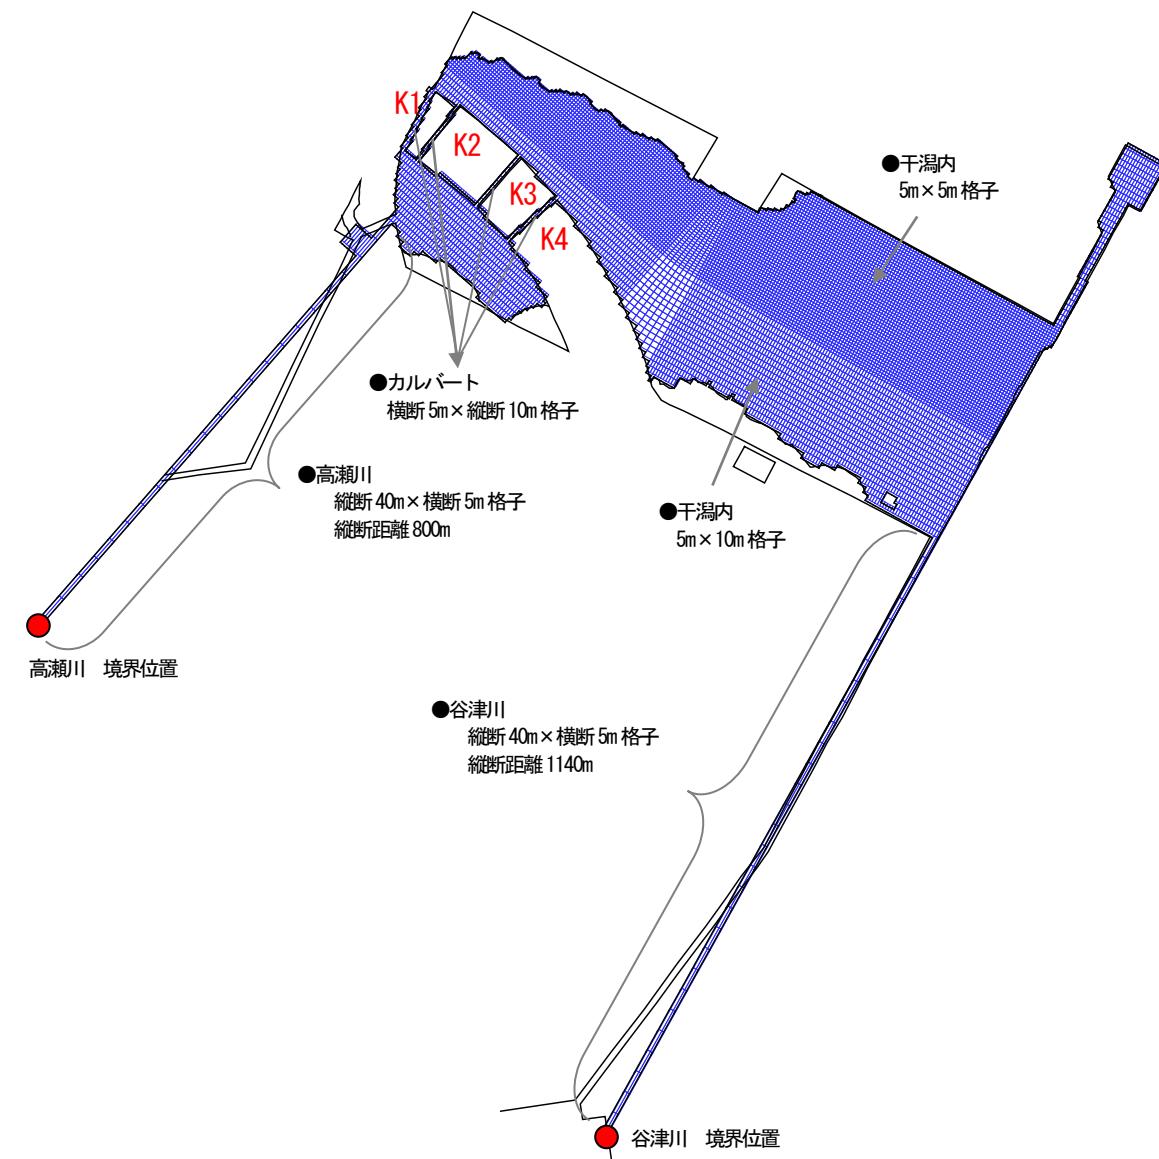
図 2-2 計算範囲と計算格子

予測ツールの計算範囲と計算格子を図2-2に示す。計算範囲は谷津干潟(三角干潟を含む)のほか、高瀬川、谷津川、カルバートを含む範囲とした。計算格子は、水平方向に最小サイズを5×5mとした可変長グリッドで区切った。入力する地形情報はH27年度測量した結果を用い、高瀬川・谷津川など平成27年度調査を実施していない箇所は過年度の調査結果を用いた。

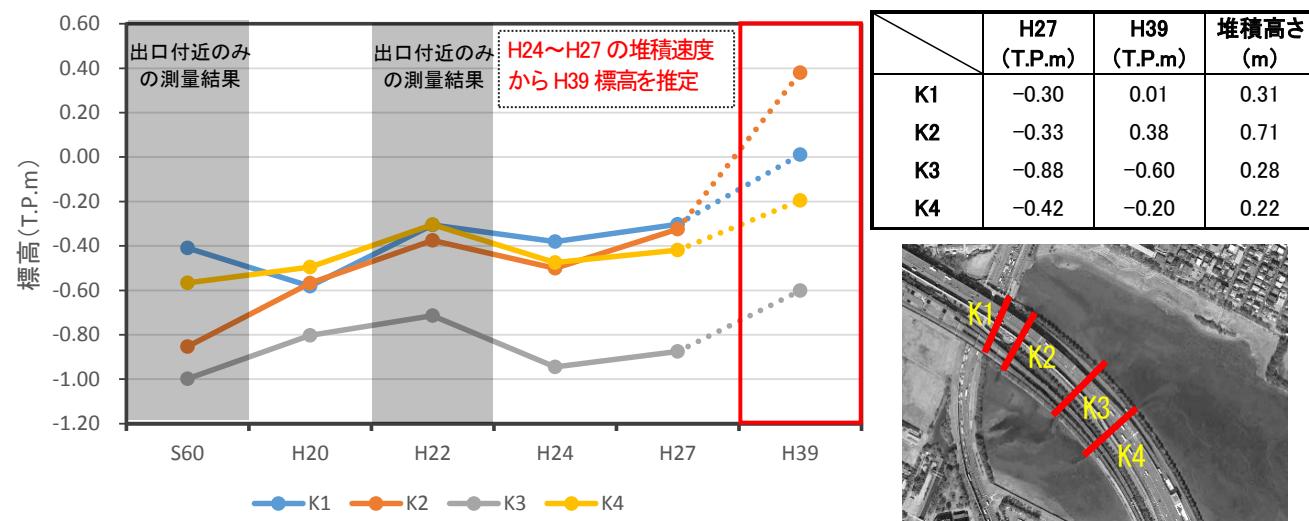
図 2-3 K1~K4 カルバートの平均標高の経年変化および平成39年度の予測値

- カルバート構造が現状のままであり、カルバート内の堆積物が増加していった概ね10年先の干潟環境を想定し、その影響を評価した。
- 震災後の平成24年度および平成27年度の測量結果から、堆積速度(m/年)を算定し、平成39年度の堆積状況を下記のとおり想定した(図2-3)。

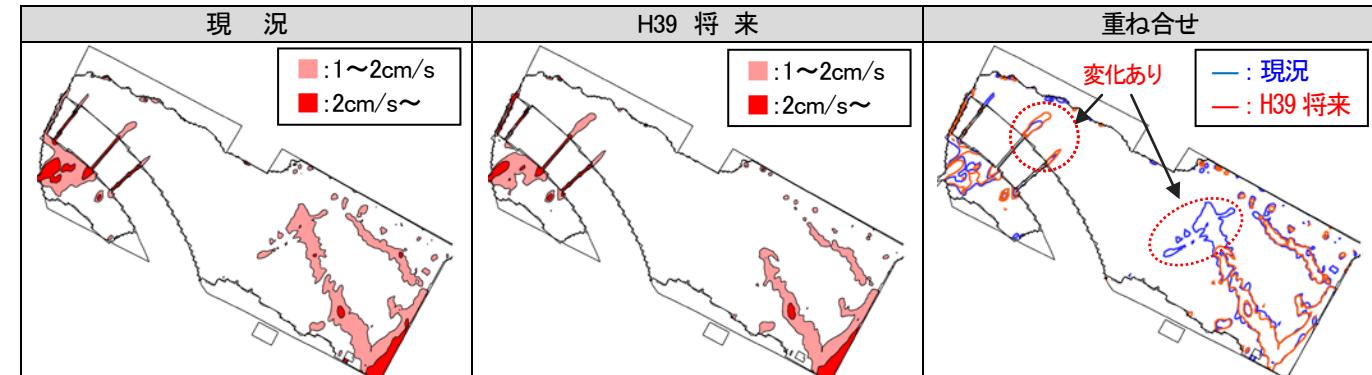
図 2-5 最大摩擦速度 1cm/s のエリアの比較

また、図2-4の最大流速より、平成27年度の室内実験および現地観測から底質の移動が始まると推測された摩擦速度1cm/sとなる範囲を算定し、図2-5に示す。

- 堆積物の増加に伴う摩擦速度の変化は、干潟西側ではK3、K4カルバートの前面で増加しており、底泥が流出する可能性が予測された。また、干潟東側のバラ園南東側では摩擦速度の減少域がみられた。

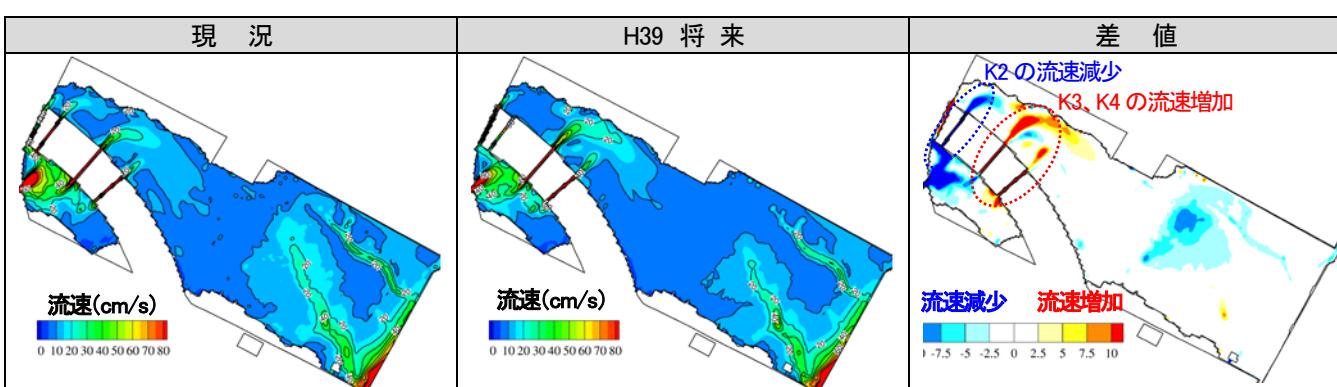
図 2-4 現況と平成39年度将来ケースにおける最大流速および最大流速差値の分布

予測ツールを用いて平成39年度将来の最大流速分布およびこれらの差値図を図2-4に示す。

- カルバート内の堆積物の増加により、K2カルバート付近では流速が減少し、K3およびK4カルバートにより一層流れが集中するようになると予測された。

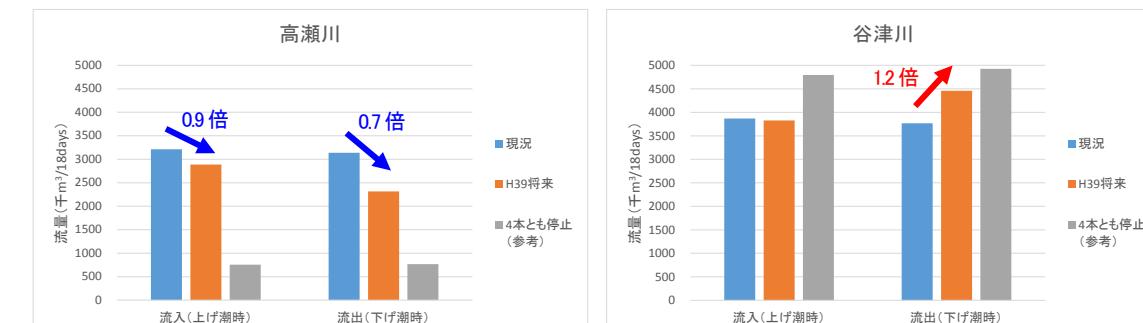
図 2-6 現況から平成39年度将来にかけての高瀬川および谷津川の排水流量の変化

さらに、現況とH39年度将来における流れの予測結果を用いて、高瀬川と谷津川における積算流量(平成27年8月27日～9月13日)、谷津干潟全域の干出時間・干出面積の変化を算定した。算定結果を図2-6、図2-7に示す。

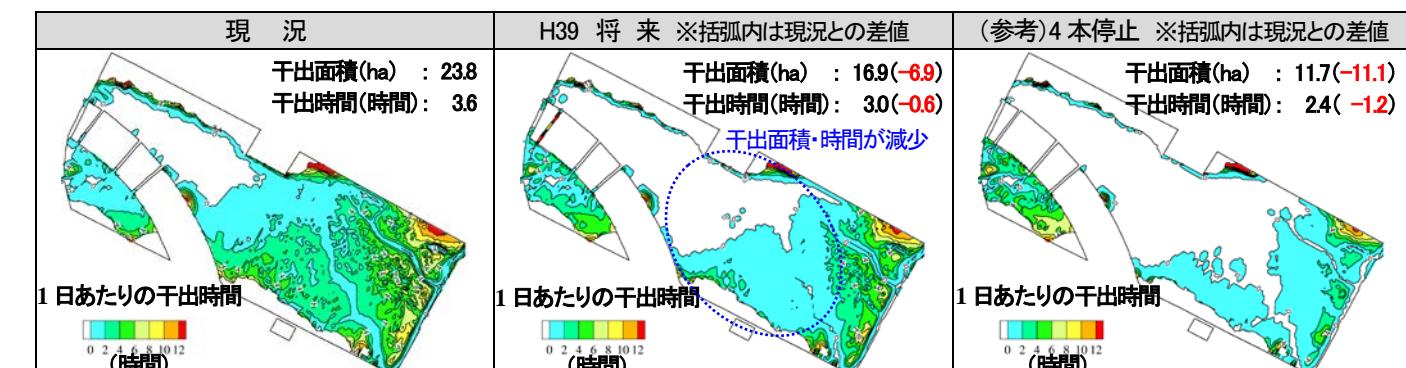
図 2-7 現況から平成39年度将来にかけての干出面積・干出時間の変化

※平成27年8月27日～9月13日の潮位条件で算定した結果である(次頁の図も同様)。

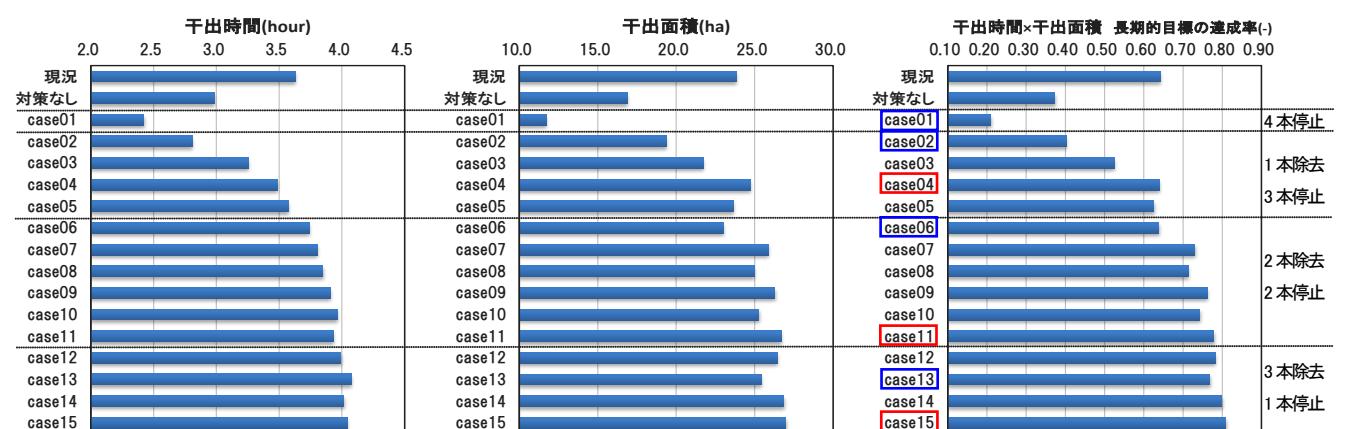
図 2-8 干出時間・干出面積の予測結果(集計値)

16パターンの流れの予測結果を用いて、谷津干潟全域の干出時間・干出面積を算定した。算定結果の一覧を図 2-8 に示す。

- 通水停止による干出時間・干出面積の減少は4本とも停止したケース(case01)で最も大きく、3本停止した場合はK2～K4が停止したケース(case02)、2本停止した場合はK3とK4が停止したケース(case06)、1本停止した場合はK3が停止したケース(case13)で大きく減少していた。
- 一方、堆積物除去による干出時間・干出面積の増加効果は4本とも除去したケース(case16)で最も大きく、3本除去した場合はK2～K4を除去したケース(case15)、2本除去した場合はK3とK4を除去したケース(case11)、1本除去した場合はK3を除去したケース(case04)で効果が大きかった。
- すなわち、K3の堆積物除去による効果、通水停止による影響が特に大きく、現況の干潟環境におけるK3の重要性が改めて確認された。

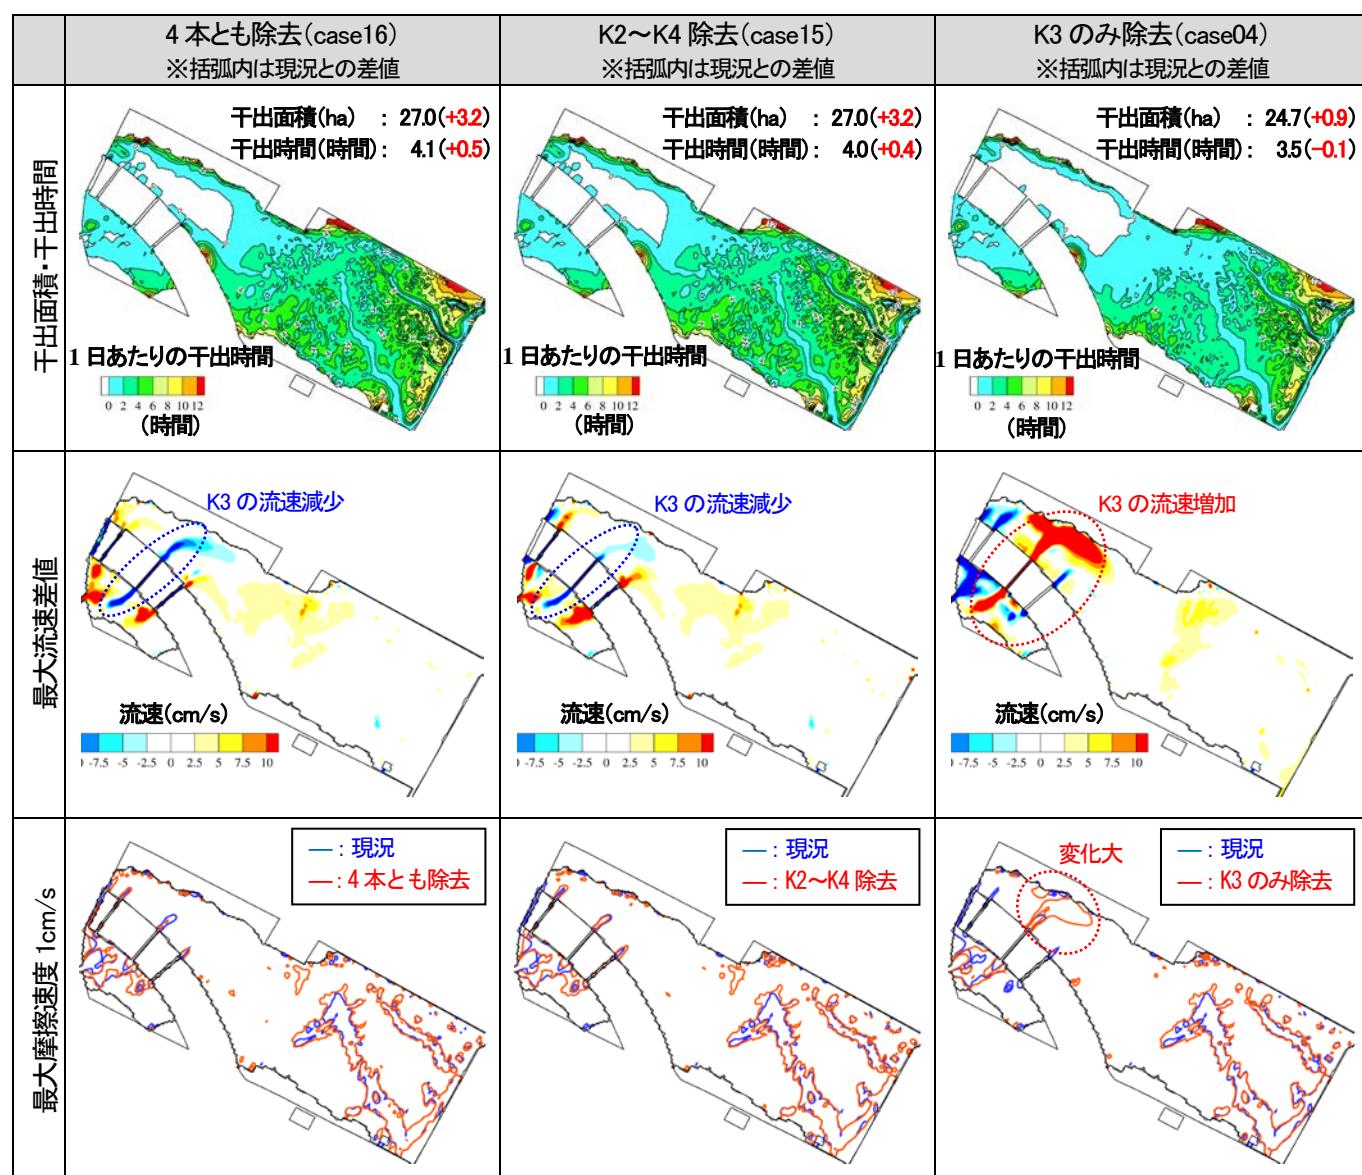
図 2-9 各検討ケースにおける干出面積・干出時間、最大流速差値(現況のみ最大流速)、最大摩擦速度1cm/sエリアの比較

また、堆積物除去による干出時間・干出面積の増加効果が大きな3ケース(4本とも除去:case16、K2～K4除去:case15、K3のみ除去:case04)について、干出面積・干出時間の変化、現況との流速差値、最大摩擦速度の分布を図 2-9 に示す。

- 4本とも除去したケースは、堆積物除去により、干出面積が3.2ha、干出時間が0.5時間増加することが期待される。流速をみると、K3に集中していた流れが分散し、K3付近の摩擦速度は減少し、底泥の流出が抑制される可能性が予測された。干潟東部の摩擦速度の変化は小さく、底泥への影響は少ないと予測された。
- K1は通水停止、K2～K4は除去したケースは、堆積物除去により、干出面積が3.2ha、干出時間が0.4時間増加することが予測され、4本とも除去したケースとほぼ同等の効果が期待される。
- K3のみ除去したケースは、干出時間はほぼ変わらず、干出面積は0.9ha増加することが期待されるが、K3付近の流速・摩擦速度は増加し、底泥が流出する可能性が予測された。

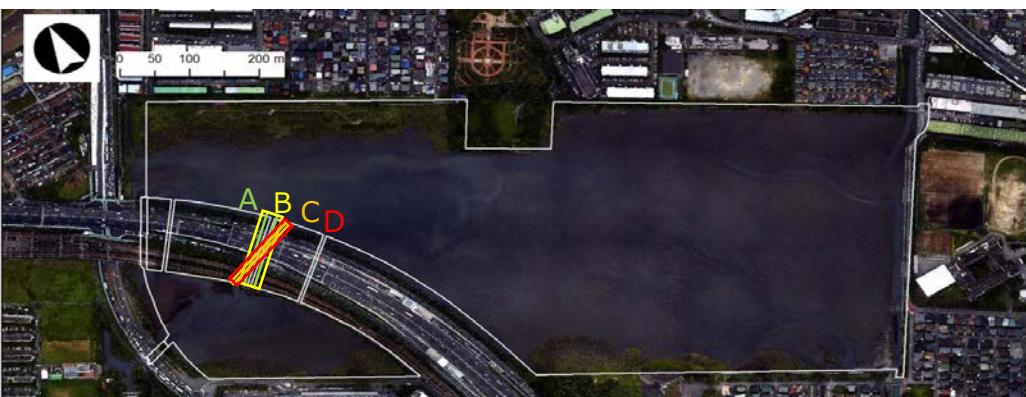
ケース名	概要	条件
caseA	K3 カルバートの規模拡大	・断面積2倍(水深は1m)
caseB	K3 カルバートの規模拡大	・断面積4倍(水深は1m)
caseC	新たな位置 (直線的に高瀬川へつなげる位置)	・現況のカルバートと同程度の規模 ・新カルバート前面後面の地形変化も考慮
caseD	新たな位置 (直線的に高瀬川へつなげる位置)	・規模拡大(断面積2倍) ・新カルバート前面後面の地形変化も考慮

表 2-2の4パターンの流れの予測結果を用いて、谷津干潟全域の干出時間・干出面積を算定した。算定結果の一覧を図 2-10 に、各検討ケースの干出面積・干出時間の変化、最大摩擦速度の分布を図 2-11 に示す。

- K3の位置で断面積を4倍にしたケース(caseB)が干出面積、干出時間の増加効果が最も大きく、かつ底泥が流出するエリアが小さいことが期待されるが、K3の方向を改良し、断面積を2倍にしたケース(caseD)でも caseB とほぼ同様の効果が期待される。

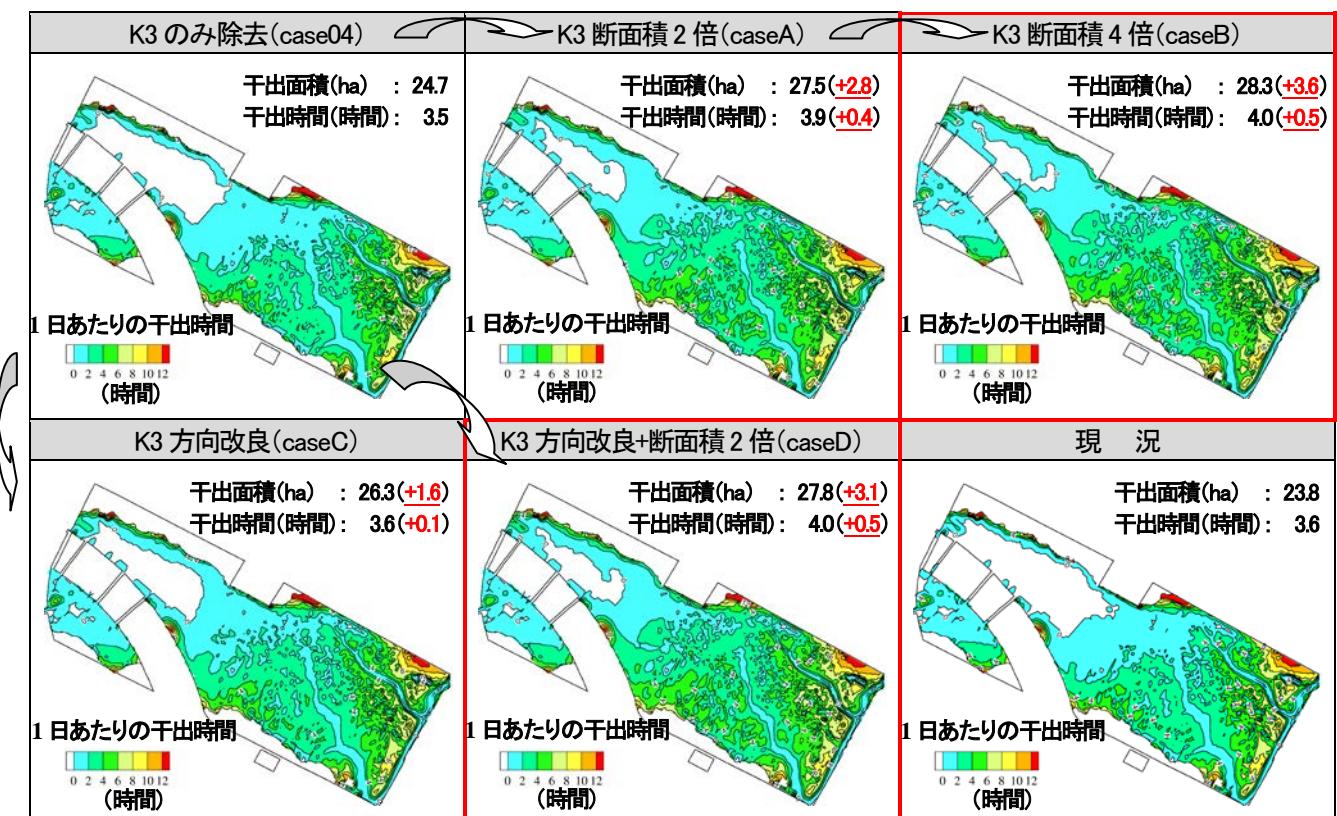
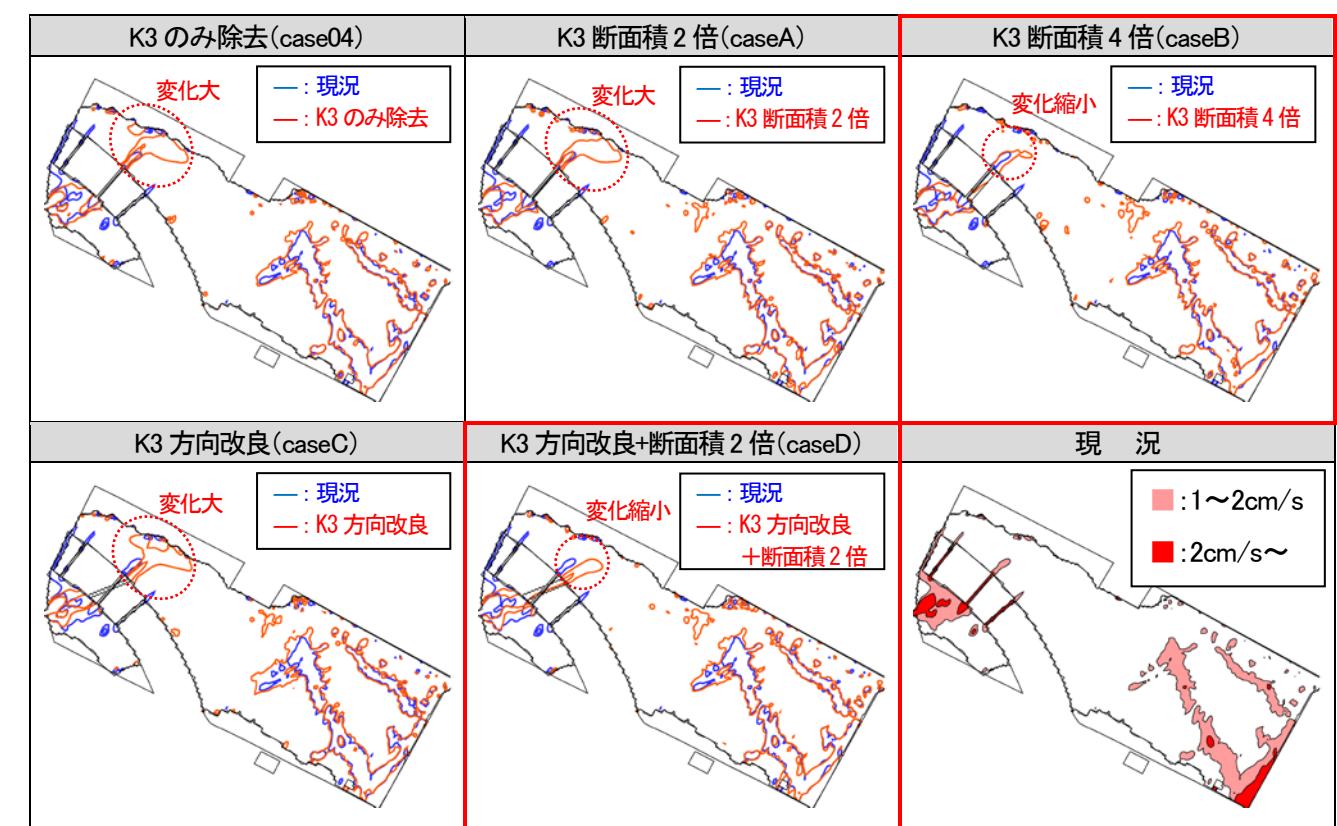
図 2-11 各検討ケースにおける干出面積・干出時間(上)および最大摩擦速度 1cm/s エリア(下)の比較

※括弧内の赤字はK3のみ除去ケース(case04)との差値を示す
