H30 年度第 1 回保全事業報告会

国指定谷津鳥獣保護区 保全事業の取り組み状況

関東地方環境事務所

1 谷津干潟の環境変化・課題

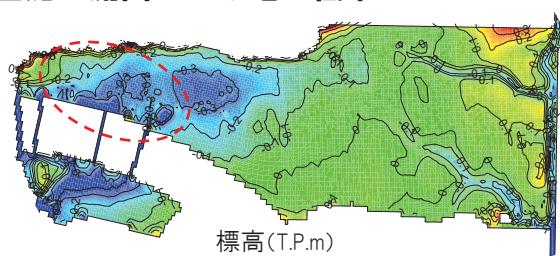
□泥の流出による地盤低下

標高 (T.P.m)

澤の周辺部が侵食・窪地化

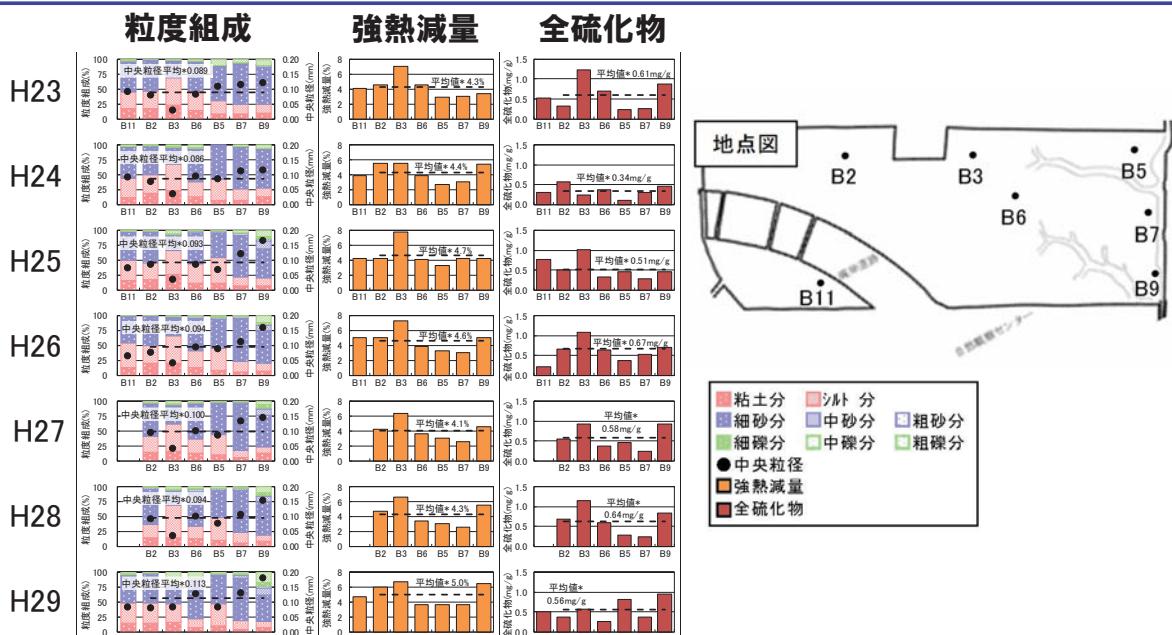
底質性状調査

- 谷津干潟内の数地点（B3、B6、B9）では、中央粒径がH23年からH29年の間で大きくなっていました。
- 特にB9では中央粒径と礫分の値の上昇が顕著であり、強熱減量も増加傾向でした。
→泥分の減少、貝殻の増加が現在も進行しているとみられます。

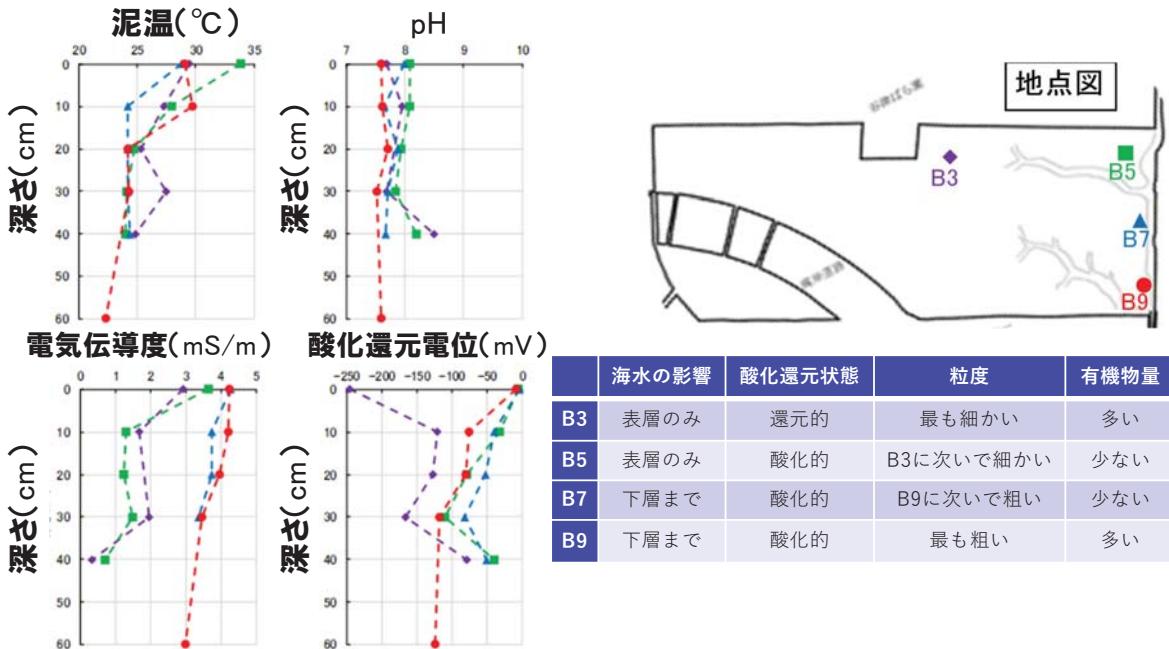
底質鉛直調査

- 水路（谷津川）に最も近いB9では海水の影響が下層まで認められ、酸化的で粒度が粗く、有機物が多い傾向がみられました。
 - 水路から最も遠いB3では海水の影響が表層のみで還元的、粒度は細かくB9と対照的ですが有機物量についてはB9同様に多い傾向がみられました。
- 底質特性の違いが底生生物分布に影響している可能性があります。

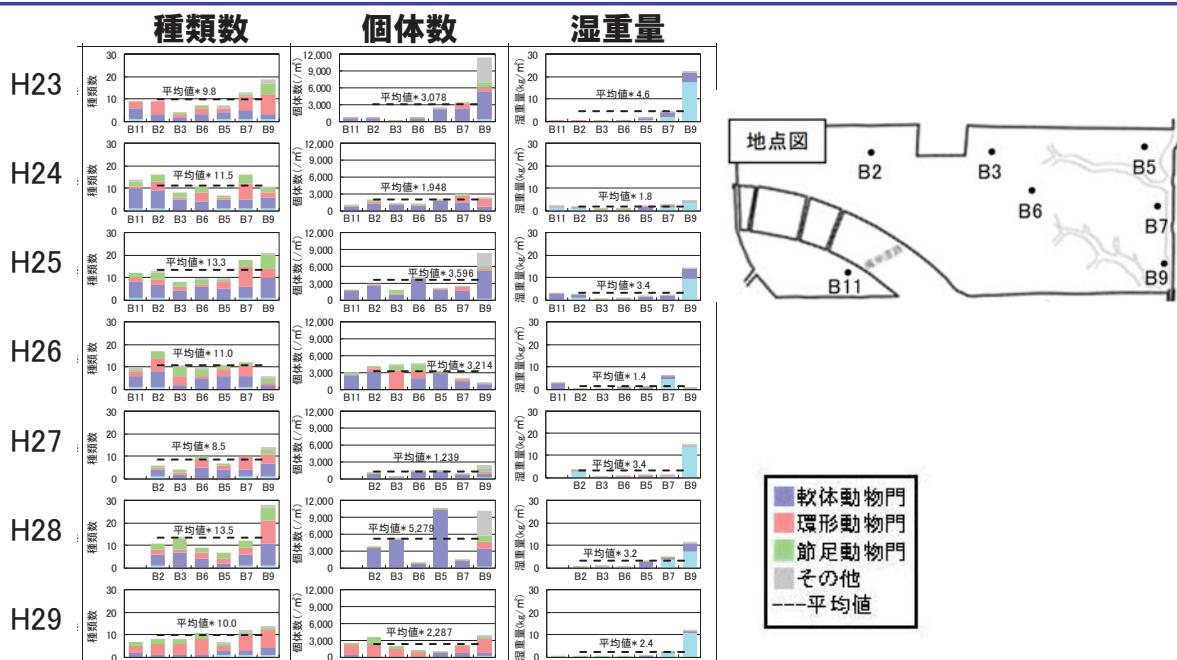
底生生物調査

- 地点別の分類群別の整理結果をみると、平成29年度は、軟体動物（貝類）の種類数と個体数が過去と比較して非常に少なくなっていました。
- 昨年度まではほとんどの地点でホソウミニナが優占種となっていたが、今年度は *CAPITELLA SP.* (イトゴカイの仲間) 、アシナガゴカイが優占種となっていました。

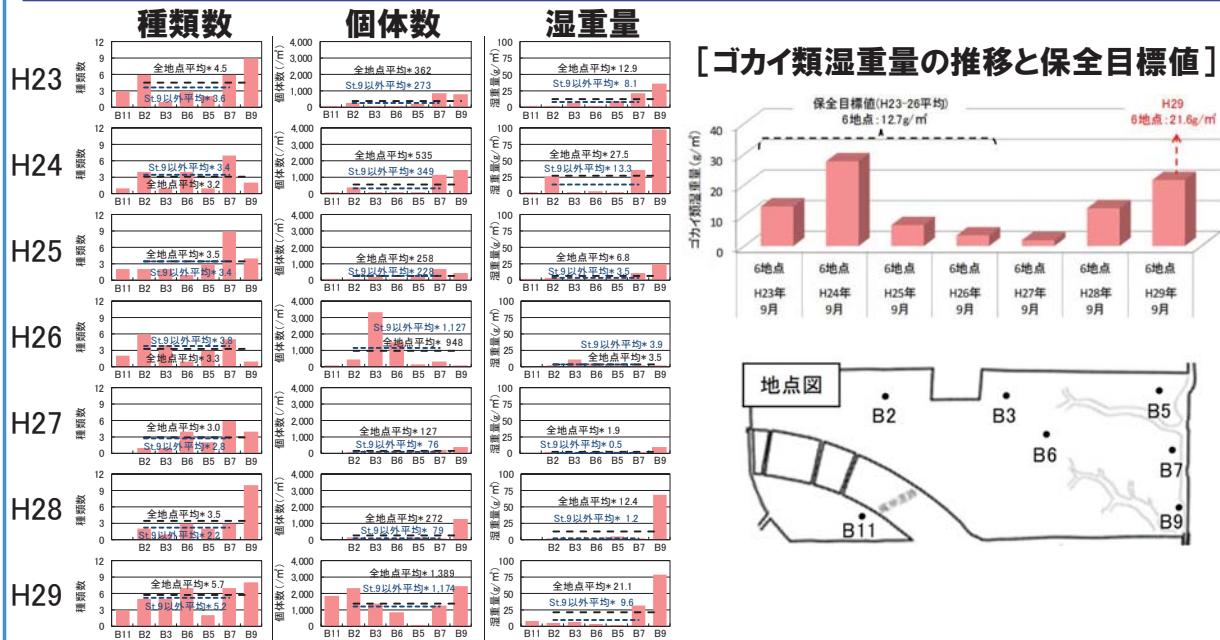
ゴカイ類の確認状況

- ゴカイ類の種類数は、年による変化があるものの、概ねB2、B7、B9で多い傾向がみられました。
- 個体数と湿重量は、H29年は個体数ではB5を除く地点で増加しており、湿重量ではB7とB9が多くなっていました。
- 平均湿重量についてみると、H29年は21.6g/m²であり、目標値の12.7g/m²を上回りました。

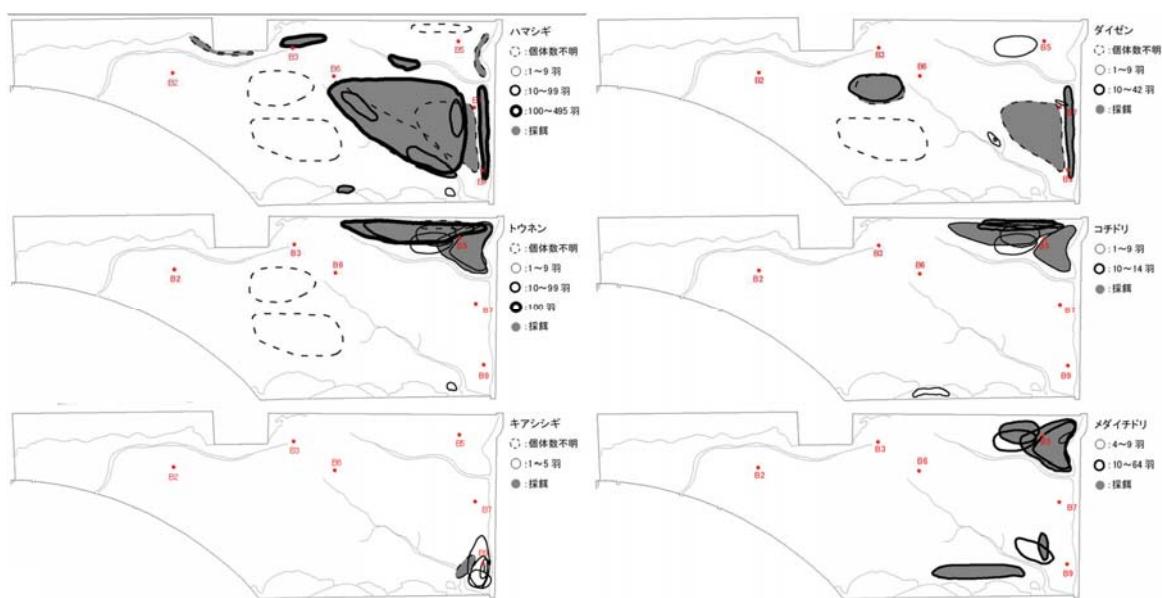
鳥類分布調査

- 全体的に干潟の東側でシギ・チドリ類の群れがよく見られ、特に干潟北東側（B5周辺）で多く見られた。シギ・チドリ類では水際で採餌する種が多く、地盤高と採餌場所の関連が伺えました。
- ゴカイ類の湿重量とシギ・チドリ類の分布状況の対応はみられませんでした。
→シギ・チドリ類の分布には、餌生物の量だけでなく、採餌のしやすさ（地盤高、底質の種類やかたさ等）が重要である可能性が伺えました。

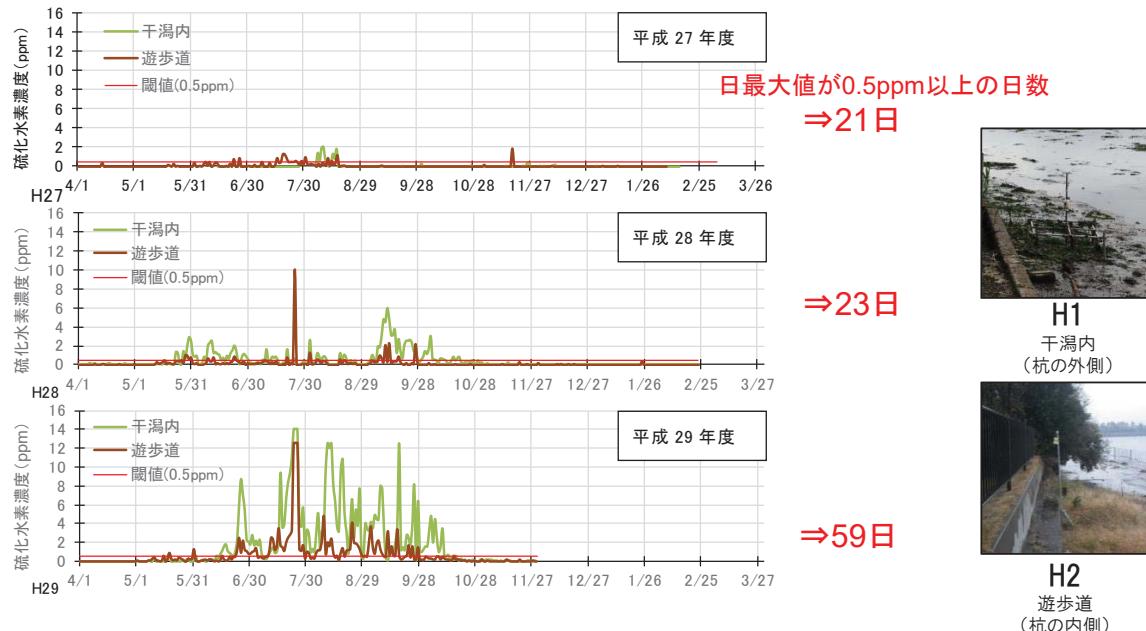
アオサの分布・繁茂状況調査 硫化水素の連続観測結果

- 干潟上のアオサが一斉に腐敗し、いずれの地点も硫化水素濃度が高くなりました。
- 腐敗したアオサが北側に吹き寄せられていたことから7月以降も硫化水素濃度が高く、夏季の貝類等生物の大量死や、藍藻類の繁茂が関係している可能性が考えられました。
- 0.5ppmを上回る頻度は、5月から8月の間で59日あり、保全目標（26日以下）を大幅に超えており、9月にも0.5ppmを上回る日が多く確認されました。

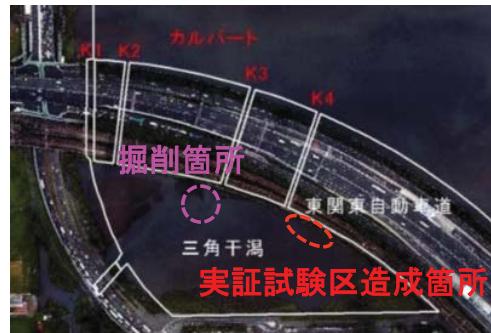
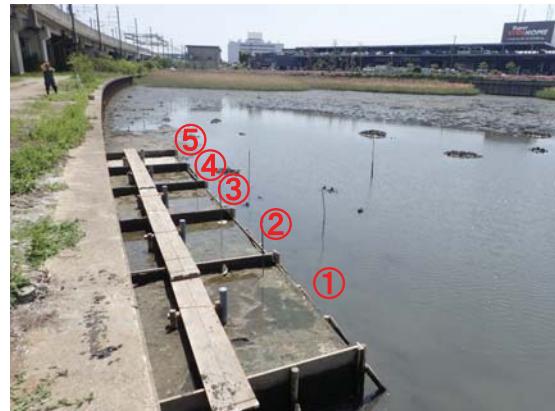
堆積物除去 実証試験区の概要

流路内の堆積土砂には貝殻が多く含まれています

- 将来的に、干潟内の堆積物を有効活用することを見据え、貝殻等堆積物の再投入が干潟環境に及ぼす影響を把握します。
- 貝殻の資材としての利用方法(粉碎、ネット充填等)を検討します。
- 流路の貝殻堆積の供給源となっている可能性のある箇所の貝殻を除去することにより、流路内の貝殻堆積の進行速度を抑制します。

区画名	下層	上層
①対照区	浚渫土	
②粉碎貝殻20%区	浚渫土+粉碎貝殻:20%	
③粉碎貝殻50%区	浚渫土+粉碎貝殻:50%	
④貝殻マット区	貝殻ネット(未粉碎)	浚渫土
⑤貝殻区	貝殻(未粉碎)

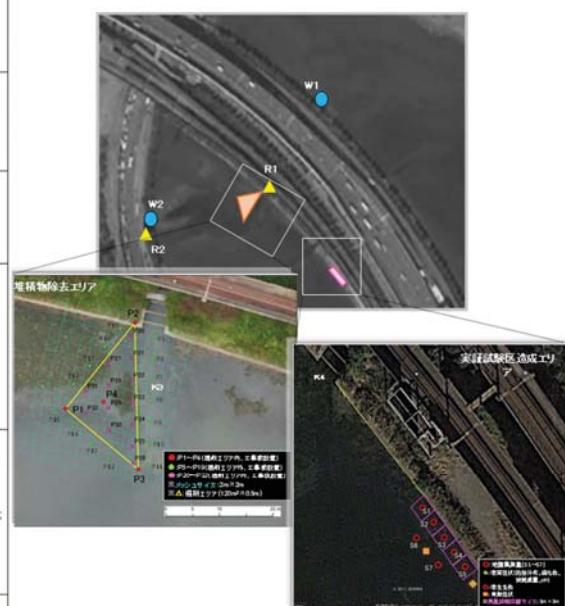
項目	モニタリング方法 時期・頻度	
地盤高 ● ● ○	方法 【工事前・後】浚渫箇所、実証試験区を中心にピンボールを38地点設置し、地盤高を測定	時期・頻度 【工事前】平成29年10月に1回 【工事後】毎年1回程度(平成29年は11月に1回)
水位 ●	方法 【工事前・後】谷津干潟内と三角干潟内の2地点に水位計を設置し、連続観測(10分ピッチ)を実施	時期・頻度 【工事前】平成28年11月に1回(約30日間) 【工事後】平成29年11月に1回(約15日間)
流速 ▲	方法 【工事前・後】K3カルバート後面と高瀬川内の2箇所に電磁流速計を設置し、流速を測定	時期・頻度 【工事前】平成28年11月に1回(約15日間) 【工事後】平成29年11月に1回(約15日間)
底質性状 ◆	方法 【工事前】実証試験区近傍の1地点で3箇所から採泥、混合して試料として粒度分布、硫化物、強熱減量、pHを測定(1地点×1試料) 【工事後】実証試験区内各区の1地点(計4地点)で柱状採泥し、層別の性状を記録するとともに写真を撮影。それとは別に、実証試験区内各区の1地点(計4地点)で3箇所から採泥、混合して試料として粒度分布、硫化物、強熱減量、pHを測定(4地点×1試料)	時期・頻度 【工事前】平成28年12月に1回 【工事後】毎年1回程度(9月頃、平成29年は11月に1回)
底生生物 ◇	方法 【工事前】実証試験区近傍の1地点採泥し(直径10cm・深さ20cmコア採取)、1mm目の篩にかけ試料とし、種類数、個体数、湿重量を測定(1地点×1試料) 【工事後】実証試験区内各区の1地点(計4地点)で1箇所から採泥し(直径10cm・深さ20cmコア採取)、1mm目の篩にかけ試料とし、種類数、個体数、湿重量を測定(4地点×1試料)	時期・頻度 【工事前】平成28年12月に1回 【工事後】毎年1回程度(9月頃、平成29年は11月に1回)
貝殻性状 ■	方法 【工事前・後】H29工事の浚渫土から分離した貝殻をカゴに入れ、実証試験区周辺に1箇所設置し、定期的に湿重量測定と外観確認を実施	時期・頻度 【工事前(埋没前)】平成29年11月に1回 【工事後】毎年1回程度(9月頃、平成29年は11月に1回)

地点	地盤高:38地点、水位・流速:2地点、底質性状・底生生物・貝殻性状:1地点 (図3.5-1参照)

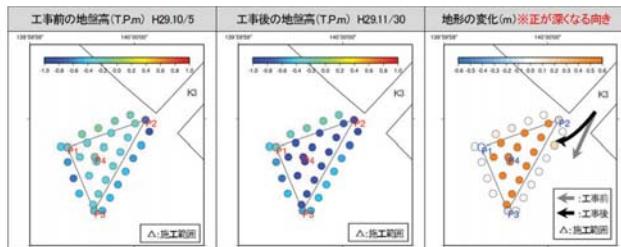
[地盤高]

- 平成29年度のモニタリングは、工事直後の状況を確認したものであり、今後も継続的な観測を行っていく予定です。

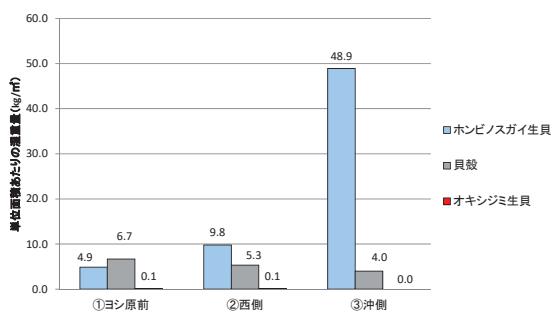
[単位面積当たりの貝類の湿重量]

- ホンビノスガイの生貝が最も多い区画は沖側区画で約110kgでした。最も少なかったのはヨシ原前区画で、11kgでした。
