H30年度第1回保全事業検討会

平成 30 年度国指定谷津鳥獣保護区保全事業検討会

平成 30 年度モニタリング結果

保全事業の実施状況と今後の対策検討

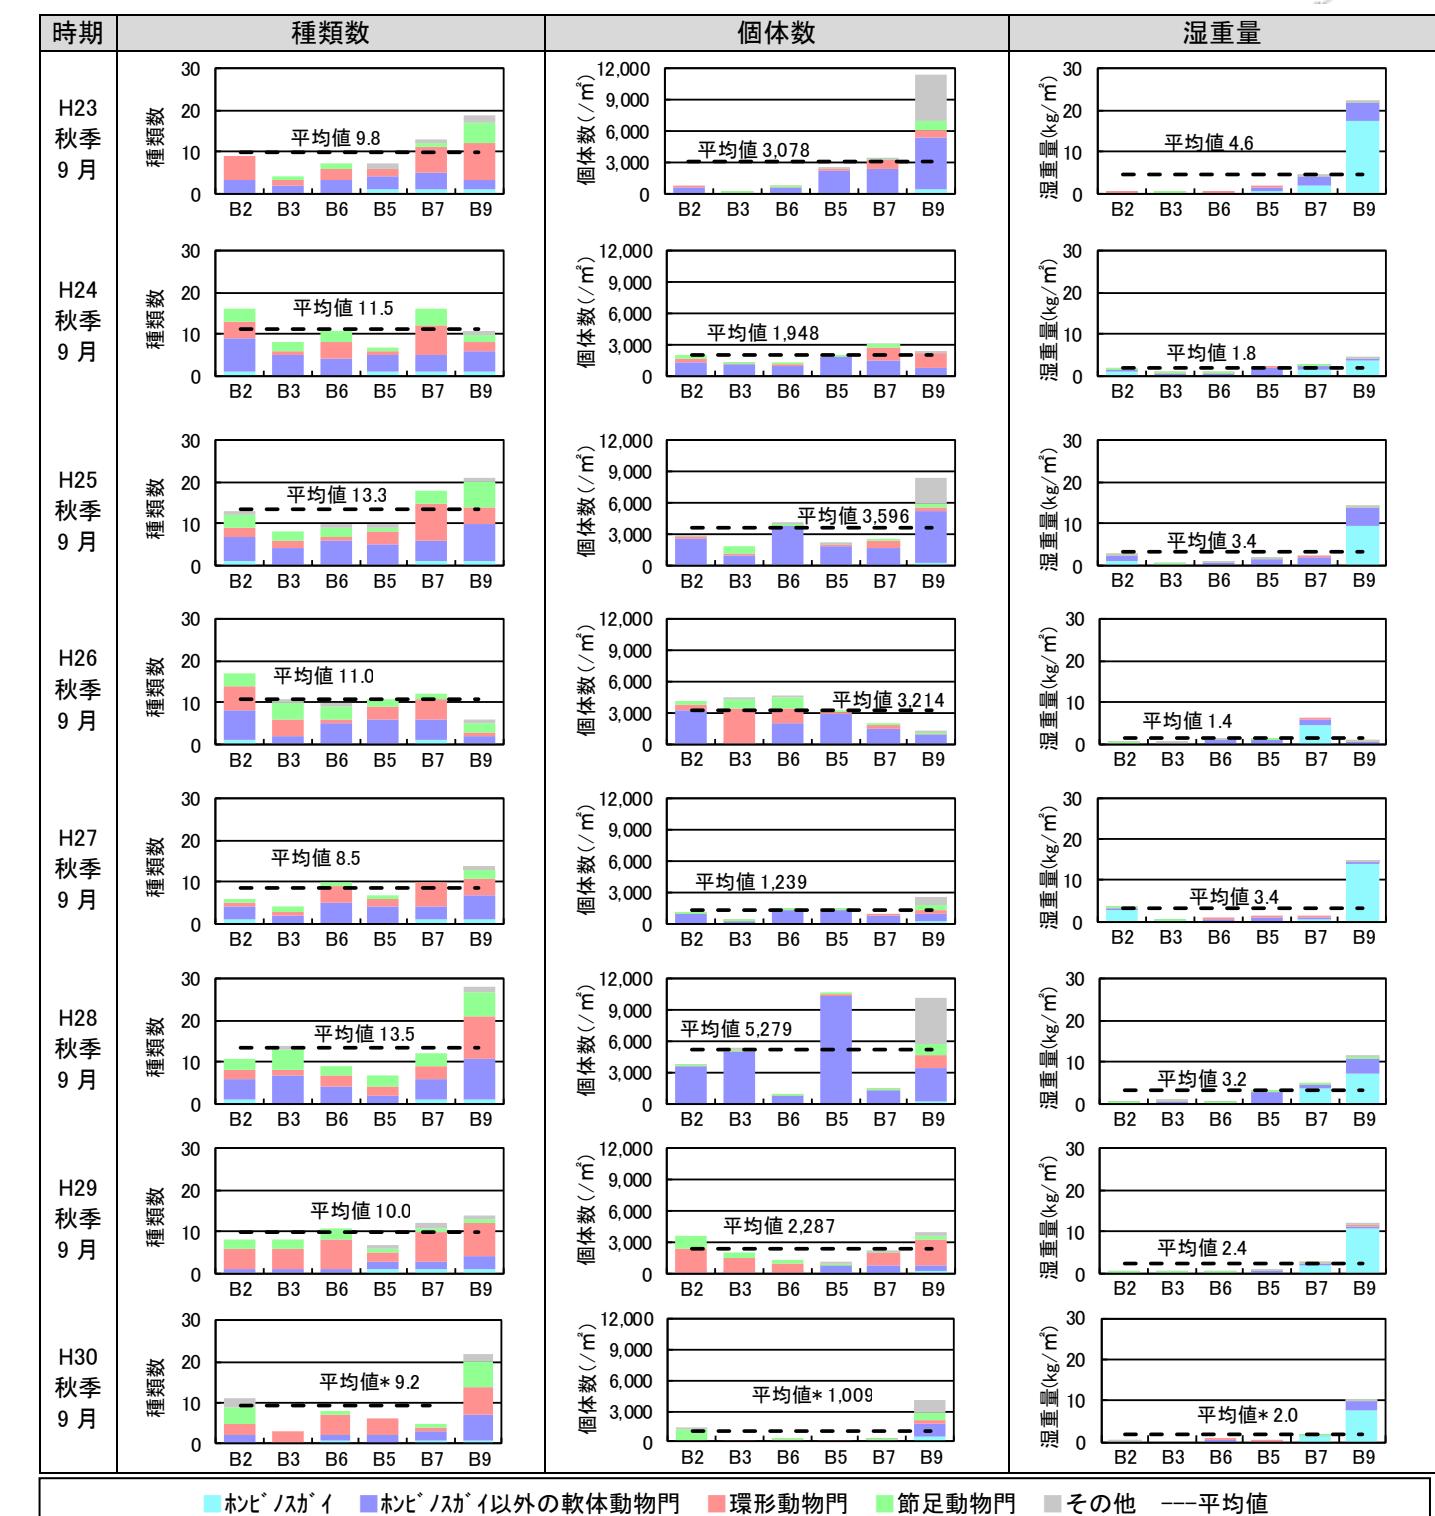
図 1-2 底生生物調査結果

- H30 年は H29 年と同様、軟体動物の種類数・個体数が過去の傾向と比較すると少なかったが、節足動物の種類数・個体数は概ね過去と同程度だった。B9 では節足動物の種類数の大きな増加がみられた。

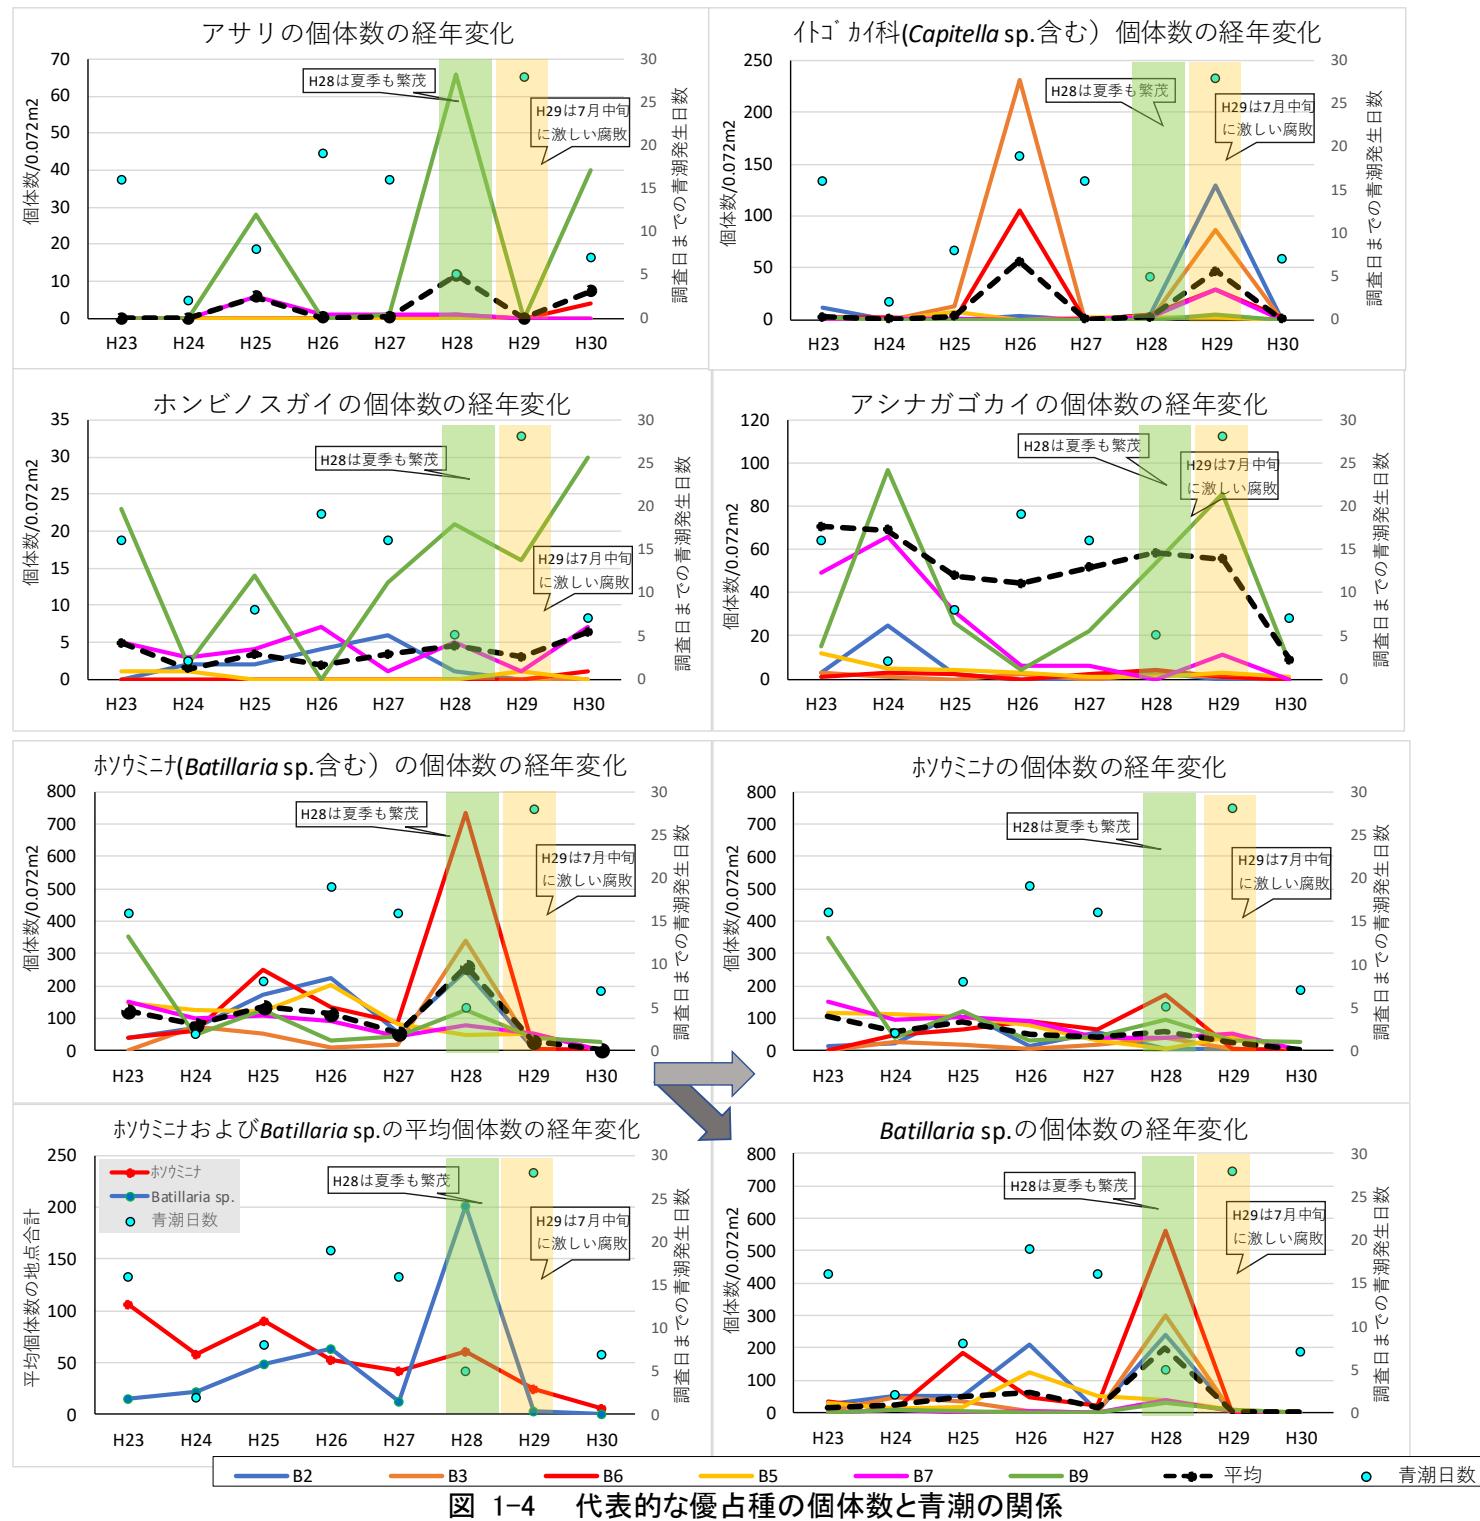
図 1-4 代表的な優占種の個体数と青潮の関係

今年は優占種として確認されているものであっても、個体数の内訳をみると過年度に比べて著しく少なかった。特徴的な変化として、昨年3地点で優占種としてみられた *Capitella* sp. が今年は出現しなかった。本種は生活環のサイクルが早く、有機汚泥環境に適応した多毛類であることから、H29年においてはアオサの枯死・腐敗や、青潮に伴う干潟環境の悪化の影響で他の底生生物が少なく、同種にとって、むしろ適した環境であった可能性がある。一方で、ホソウミナの小型個体と思われる *Batillaria* sp. はアオサが特に繁茂したH28年に多くの地点で増加したもの、H29年のアオサの腐敗による環境悪化では生残できずに激減したと考えられる。ホンビノスガイは経年変動はみられるものの増加傾向にある。H29年に減少したが、H30年は増加に転じている。

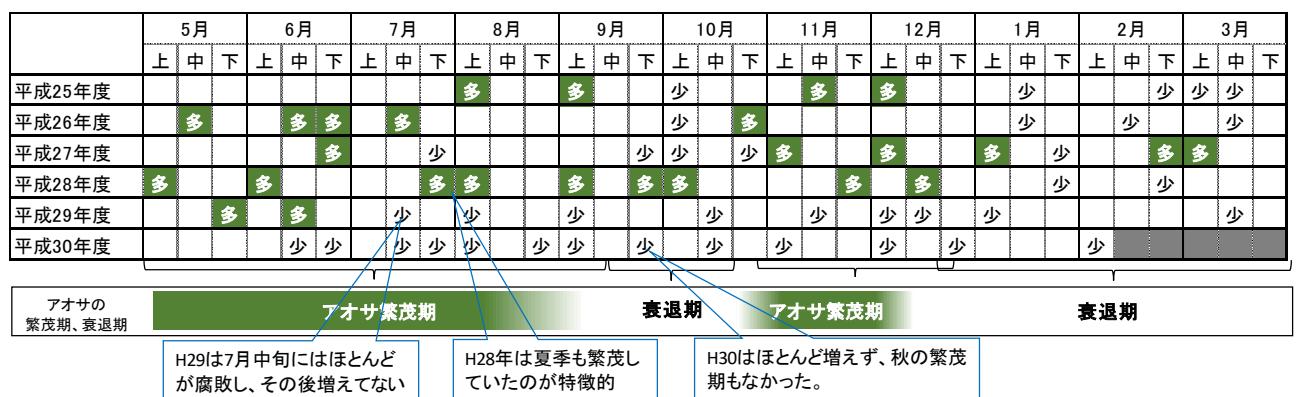
図 1-7 アオサの生育状況の推移

- 谷津干潟自然観察センター屋上に設置されたライブカメラを用いたアオサ分布状況確認結果を以下に示す。
- ・干潟内ではH29年7月以降、H31年2月に至るまでアオサが少ない状況が続いている。H25年以降このようにアオサがほとんどみられない状況は確認されなかったことから、原因は分かっていない。今年度の状況から、アオサは出芽した後に生長できていないのではなく、小さいアオサもみられることから出芽していないと考えられ、H29年夏季にアオサが一斉に腐敗した際にアオサの胞子が残らなかった可能性が考えられる。
 - ・気象データをみるとH30年度の7月後半～8月にかけての平均気温は昨年と比較してやや高い程度であった。東京湾における青潮の発生状況をみると、過年度と比べると比較的少なく、合計日数ではH28年に次いで少ない日数であった。アオサの生育に影響を及ぼすような著しい気象の変化はみられなかった。
- (水質、気象の詳細はp.8～に示す)

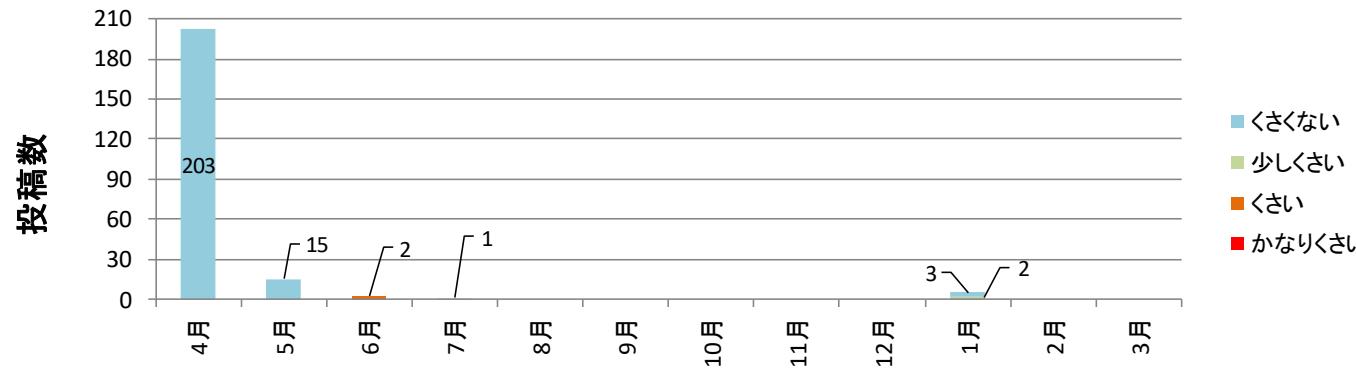
図 2-3 におい投稿数の季節変化

におい投稿数の季節変化をみると、「かなりくさい」、「くさい」、「少しくさい」の投稿がみられた月は、6月、7月、1月であり、「かなりくさい」の投稿はみられなかった。

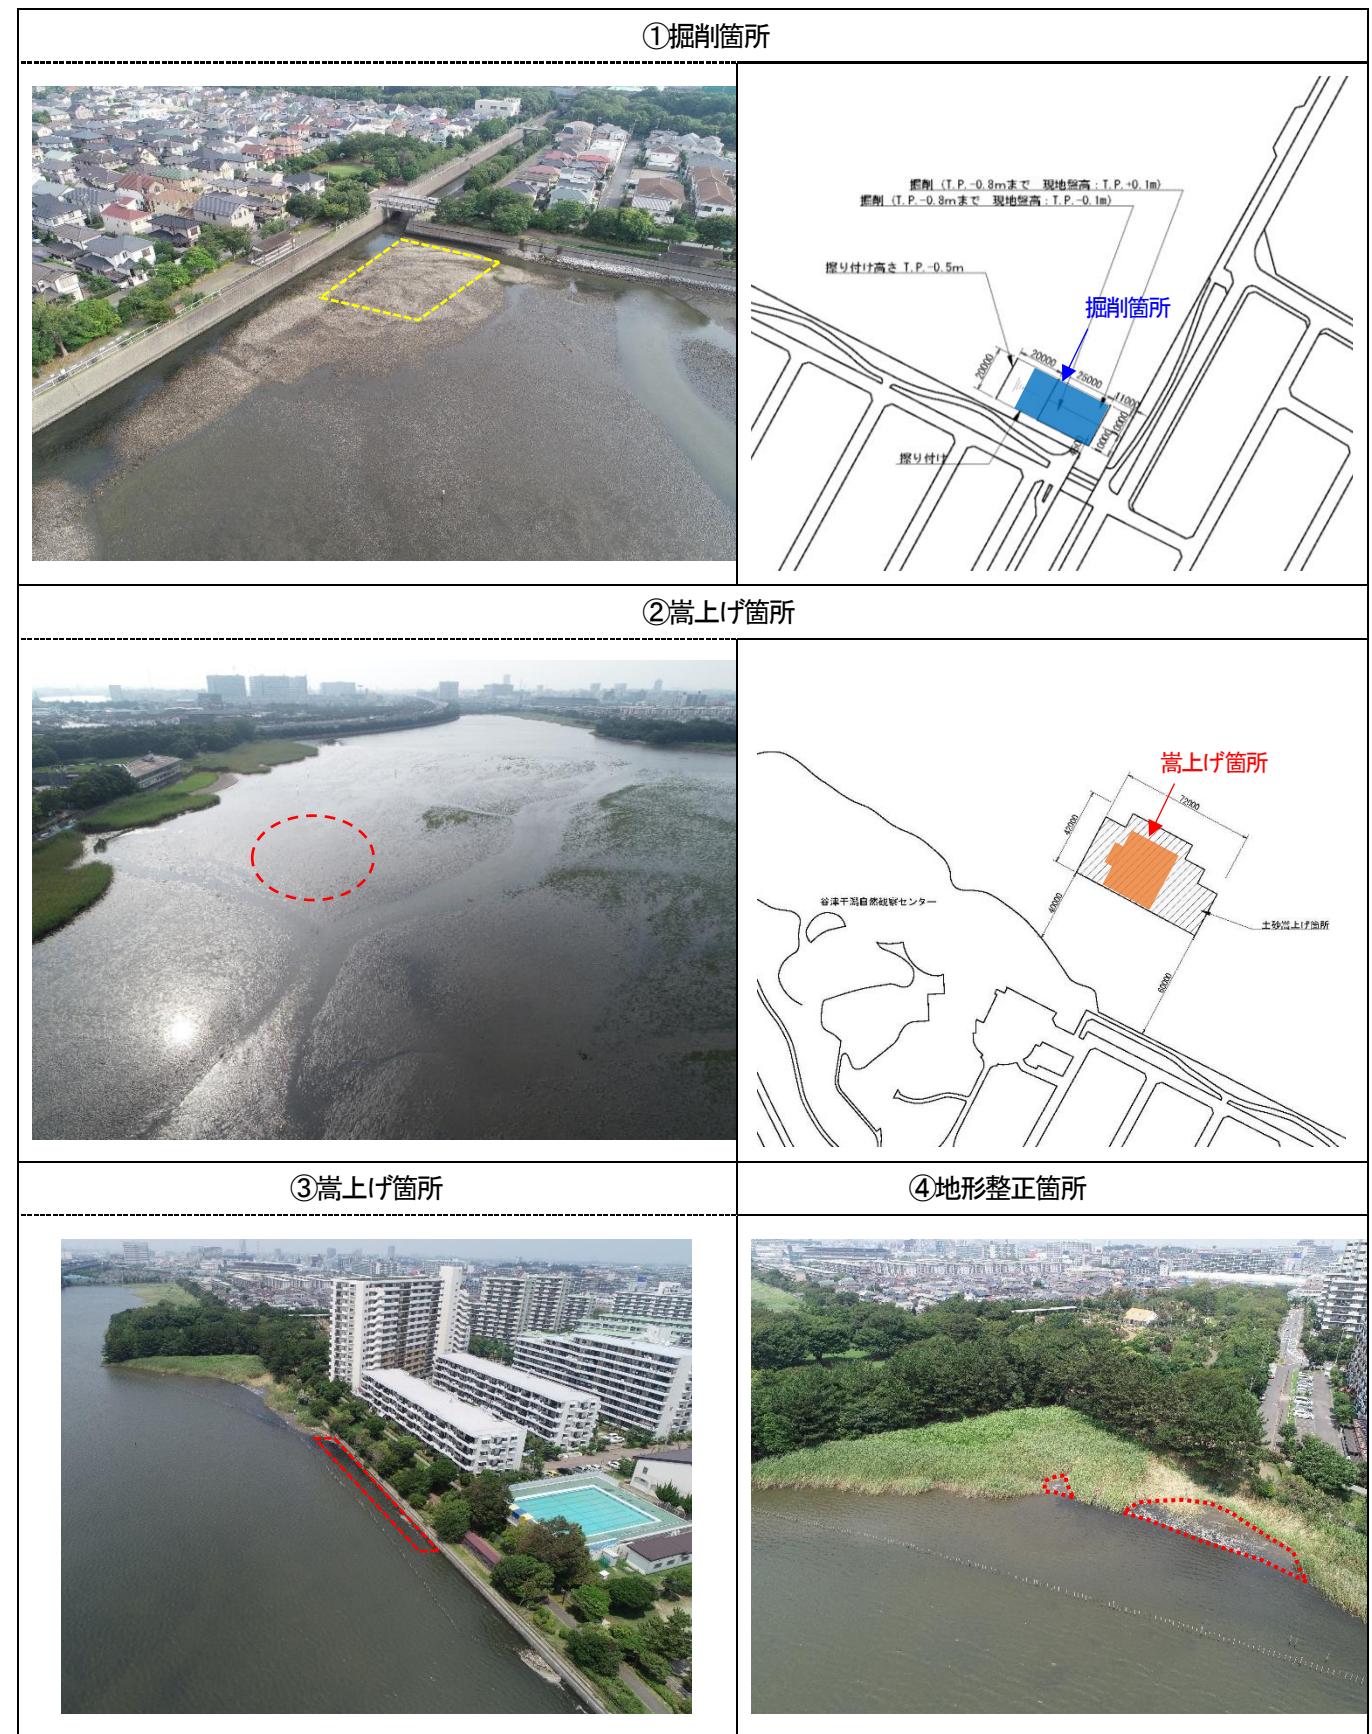
図3-1 施工箇所の空中写真・平面図

谷津干潟南東部に堆積している貝殻及び土砂を泥上掘削機により掘削し、台船に積んで運搬する。水鳥採餌環境改善として、土砂を谷津干潟自然観察センター前面付近に運搬し、既存地盤を嵩上げする。アオサ吹き寄せ対策として、バラ園に隣接している干潟地盤の不陸を整正する。また、掘削で発生した貝殻を干潟北側の谷津バラ園近傍に運搬し、アオサの吹き寄せ対策を行うことを検討する。

- 嵩上げに用いる土砂は、谷津川合流点付近の貝殻堆積箇所とする(図中①)。
- 工事費を抑えるため、ローリングスクリーンを用いた貝殻分離や、沈殿槽を用いた掘削土砂の分級は行わず、貝殻の多い表層と下層の砂泥層を分けて掘削を行う。
- 表層40cmの貝殻層はアオサ対策用資材とする。貝殻層下の砂泥層は水鳥採餌環境改善のための嵩上げ用資材とする。

- アオサの堆積が著しく腐敗臭の発生起源となっている谷津干潟北側の湾入部についてアオサが堆積しにくいよう、入り組んだ形状を滑らかに整正する(図中④)。

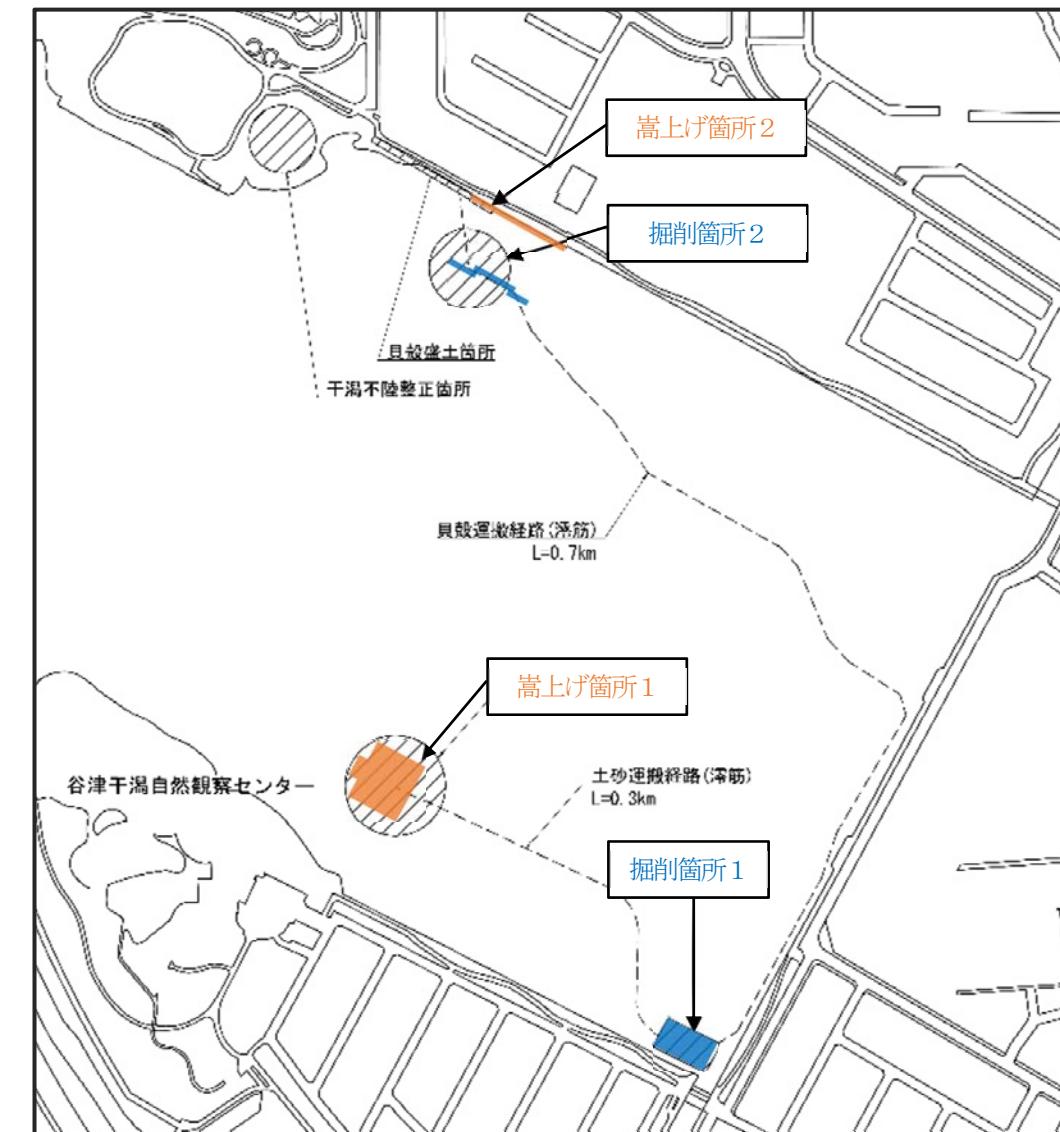
図 4-3 平成31年度干渉掘削・嵩上げ工事実施箇所平面図

土量	高さ
掘削箇所1（谷津川合流点）	貝殻： 216.0 m ³ 土砂： 288.0 m ³	T.P.-0.8 m まで掘削
掘削箇所2（北側濁筋）	土砂： 66.1 m ³	厚さ 0.2 m 掘削
嵩上げ箇所1（南東側）	土砂： 288.0 m ³	T.P.+0.3 m まで嵩上げ
嵩上げ箇所2（北側）	貝殻： 216.0 m ³ 土砂： 66.1 m ³	T.P.+0.8 m まで嵩上げ

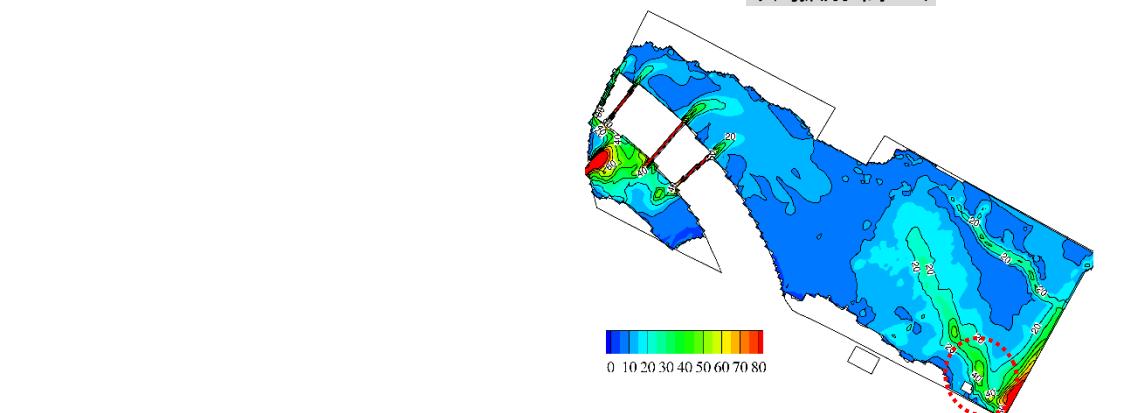
図4-6 現況とK4カルバートの掘削時および干潟掘削・嵩上げ時における最大流速差値の分布

- K4のカルバートの掘削工事により、K4カルバート付近では流速が増加するものの、現在K3に集中している流れが分散し、K3カルバート付近では流速が減少すると予測された。
- 干潟掘削・嵩上げ工事により、谷津川合流点西側岸辺に集中している流れが分散し、合流点西側岸辺で流速が減少、その北側で流速が増加すると予測された。また合流点西側の濁筋掘削に伴い、北東側の濁筋で流速がやや減少すると予測された。嵩上げ箇所では流速減少、その縁辺部では流速増加が予測された。

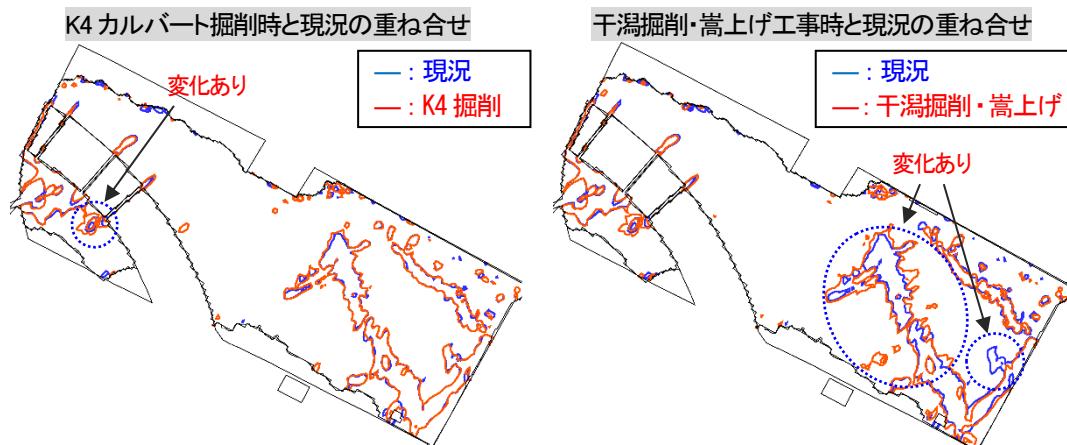
図4-7 最大摩擦速度1cm/s以上のエリアの比較

また、図4-5の最大流速より、平成27年度の室内実験および現地観測から底質の移動が始まると推測された摩擦速度1cm/sとなる範囲を算定し、図4-8および図4-7に示す。

- K4カルバートを約110m³掘削することで生じる摩擦速度の変化は概ねカルバートの付近（干潟西側）に限られており、K4カルバートの掘削により干潟東側で底泥が流出する可能性は低いと予測された。
- 干潟掘削・嵩上げ工事による摩擦速度の増加は、谷津川合流点西側の濁筋および嵩上げ箇所近辺に限られており、その他の多くの場所で底泥が流出する可能性は低いと予測された。

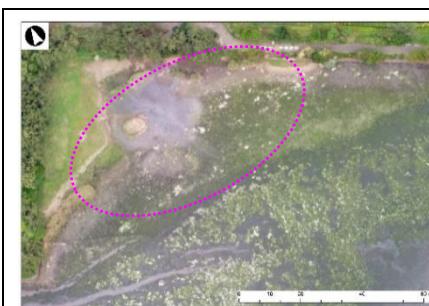
① 北側 湾入部

- 干潟内に広くアオサが繁茂する夏季は、干潮時に表面が乾燥し大きなアオサの塊となる。
- アオサ塊は満潮時には水面を浮遊し、南風に運ばれて干潟北岸に吹き寄せられる。
- 地点①北側湾入部、および地点②谷津南小前では、杭によって岸への吹き寄せは一定量抑えられているが、南風が強く吹くと杭の内側に吹き寄せる。さらに、地点①は芝生広場の陰で潮流が弱いため、一度吹き寄せられると、沖側に再流出しにくく堆積し続ける傾向がある。
- 地点③南側ヨシ原付近は、北風が吹いた時にアオサが吹き寄せられ、入り組んだヨシ原の間に溜まる。
- 干潟北岸では特に悪臭の苦情が多いため、嵩上げに際しては物理的にアオサの堆積抑制、もしくは分解促進が見込め地盤高を設定することが重要であると考える。
- なお、昨年度の秋季より今年度にかけてはアオサが増加しない状況が続いている。
