災害時のトイレの実情と対策

加藤 篤 (NPO法人日本トイレ研究所 代表理事)

災害時のトイレ問題

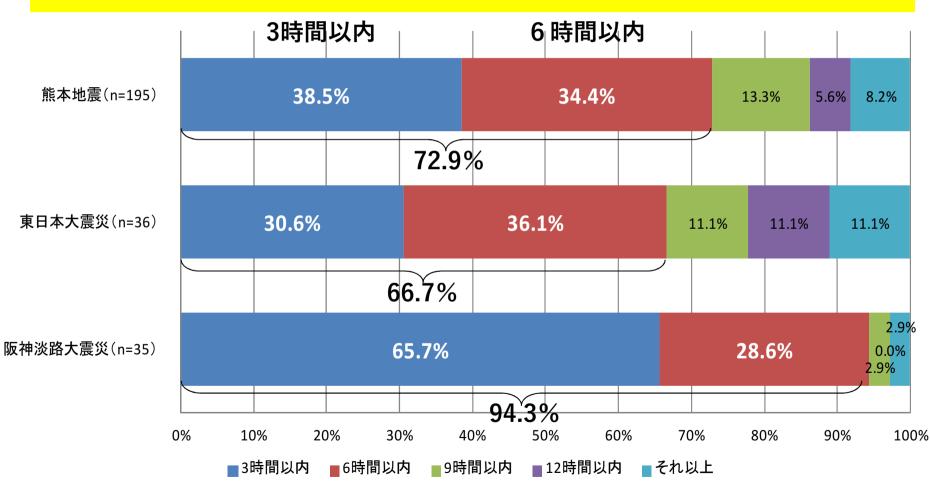
地震後、何時間でトイレに行きたくなったか?

水や食料より早く必要

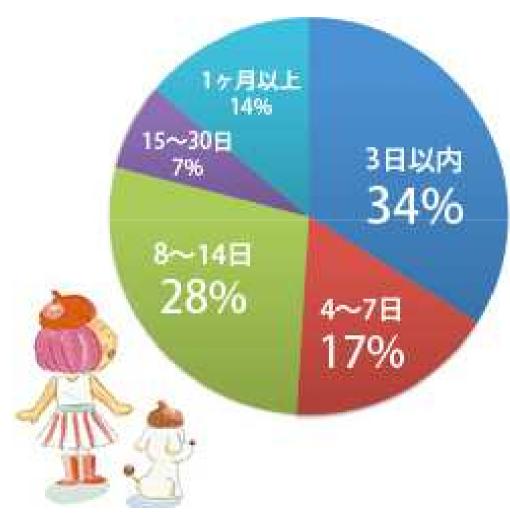
仮設トイレは何日で行き渡るでしょうか?

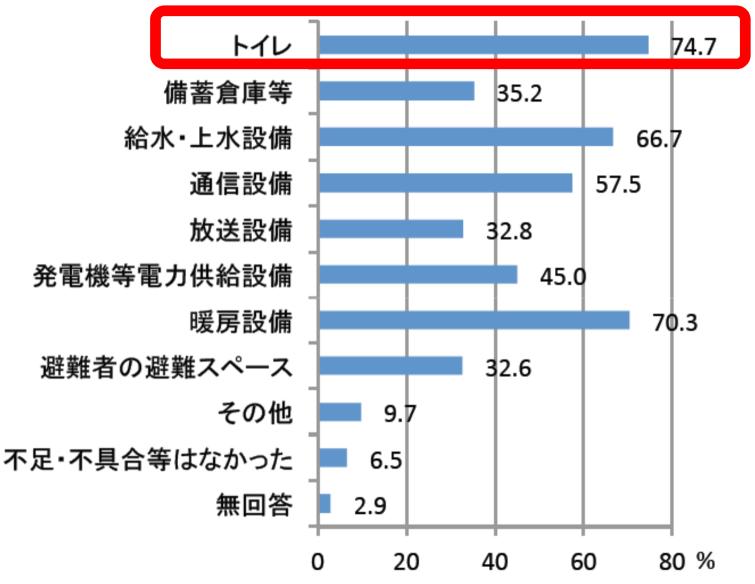
○避難所で問題となった施設・設備

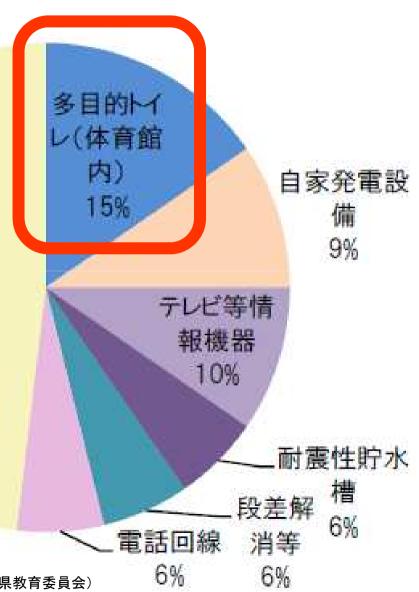
備えられていなかったために困った機能アンケート結果

く地震直後>

その他 48%

空調、耐震化(非構造部材を含む)、 調光、非常用電源、備蓄倉庫、要配 慮者用・プライバシー配慮スペース、 マンホールトイレ等

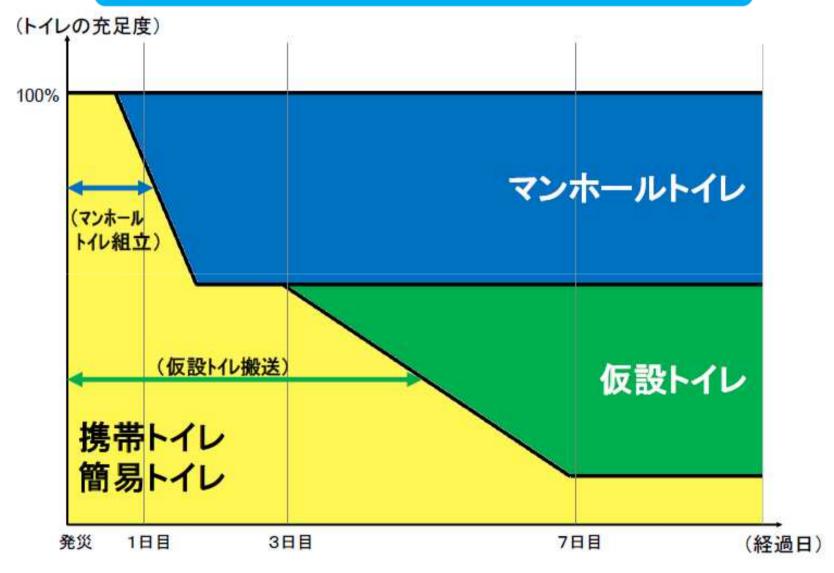
切れ目のないトイレ環境の確保
