# 令和 6 年台風第10号に伴う 大雨による廃棄物処理施設の 被害と復旧等について

神奈川県 資源循環推進課 指導グループ

施設名称：栗原一般廃棄物最終処分場

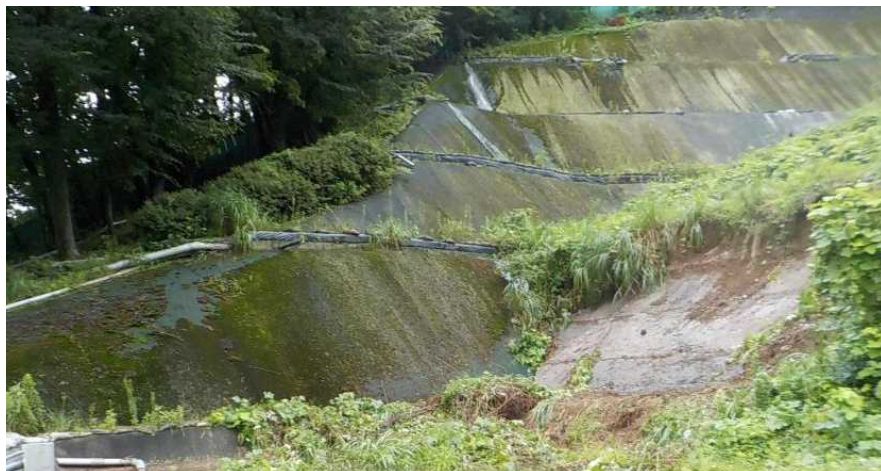
覆土が約80㎡崩落し、埋め立てた焼却灰が露出

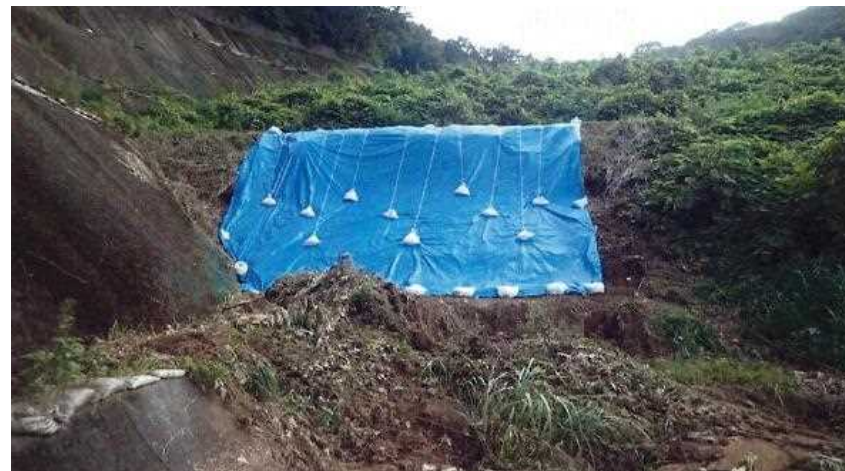
職員による応急対応(被災以降も降雨の予報のため)

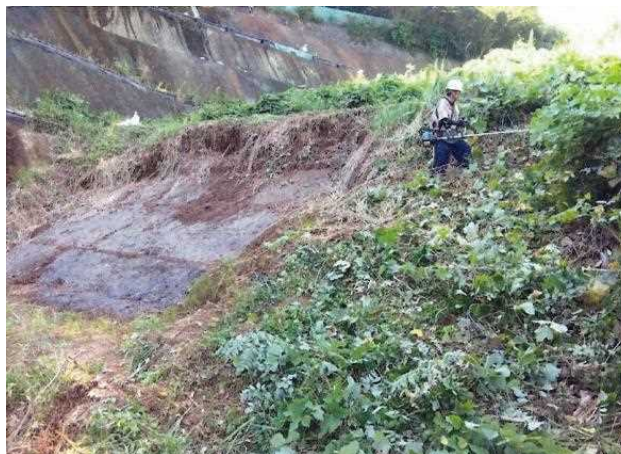
伐採・草木除去

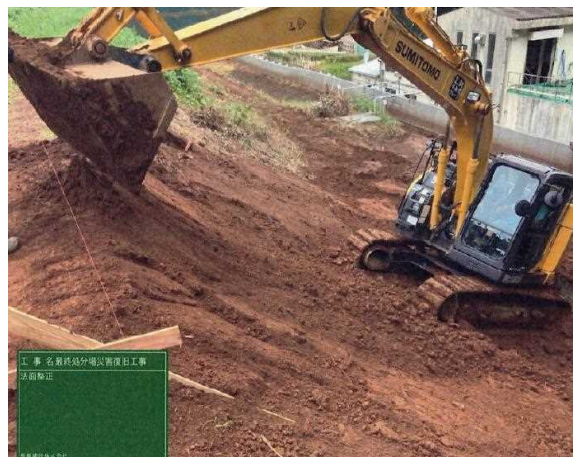
覆土・法面形成

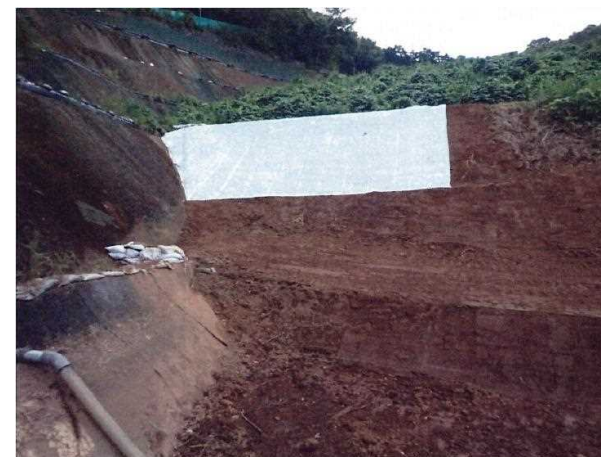
張芝(法面補強のための芝シート)

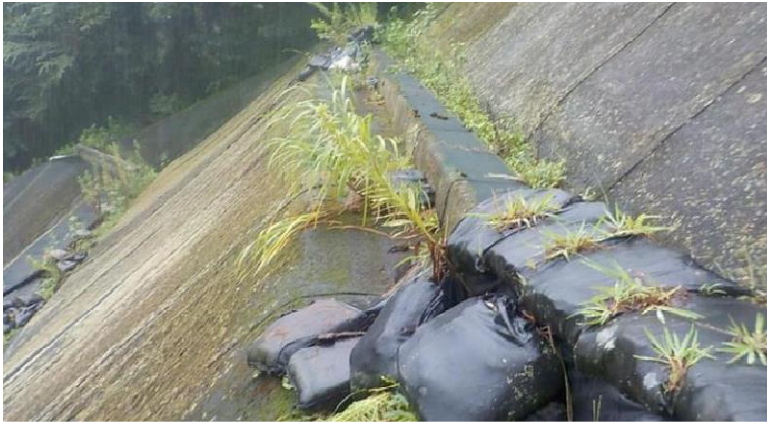
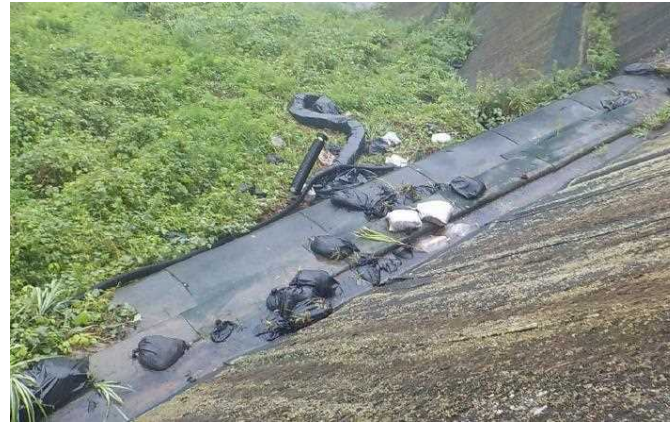
法面の雨水排水路(※)の土のうが約15m崩落。  
※埋立場(谷の下部)への雨水流入を防ぐための排水路

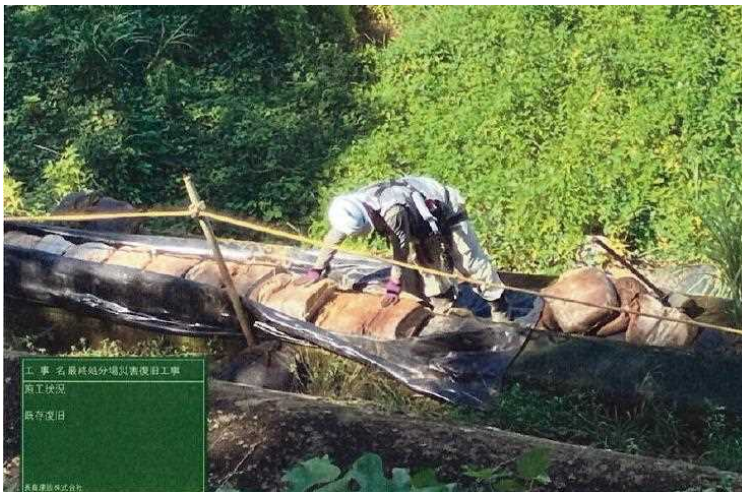
土のう積方（土のうを遮水シートで包む）
