# H23 年度第 1 回保全事業報告会

## 2. 現象の理解(現況把握)

## 保全事業の今後の取り組み等について

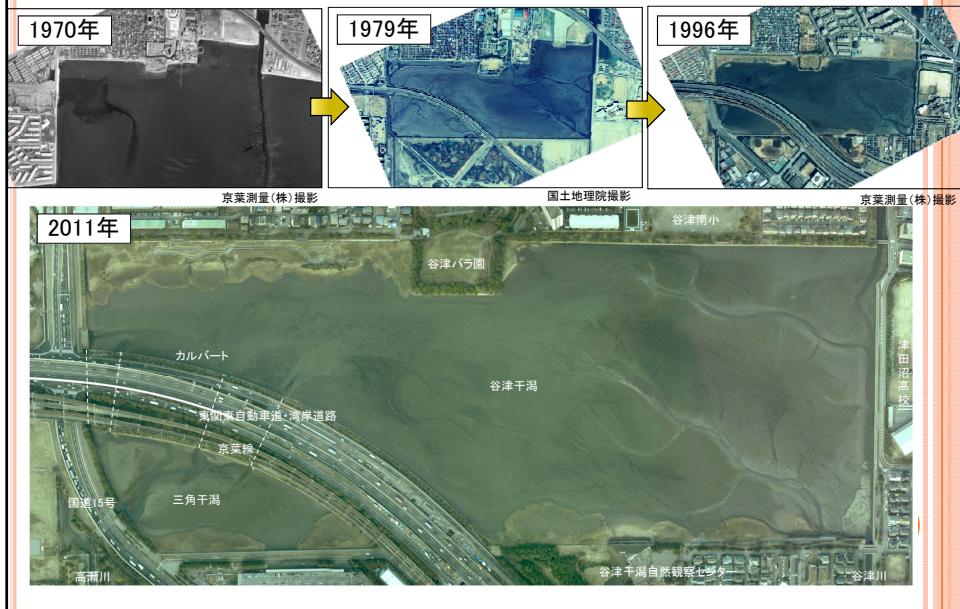
### ○ 空中写真による経年変化

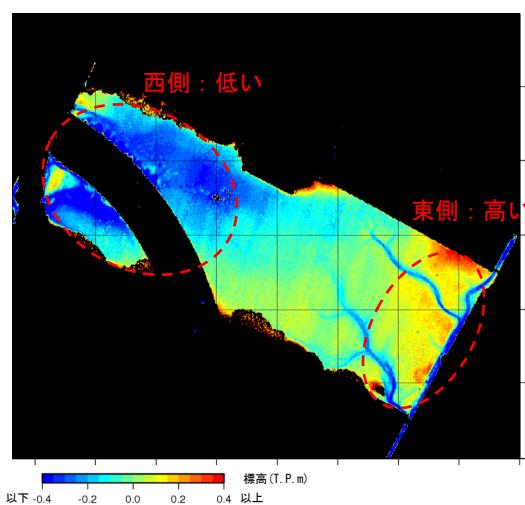
### ○ 地形の現況

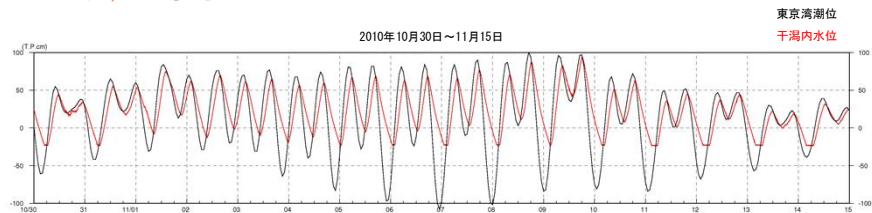
### ○ 水位の現況

### 干潟内の水位

- ・満潮時は東京湾満潮位から30～100分遅れ
- ・干潮時は東京湾干潮位から40～150分遅れ

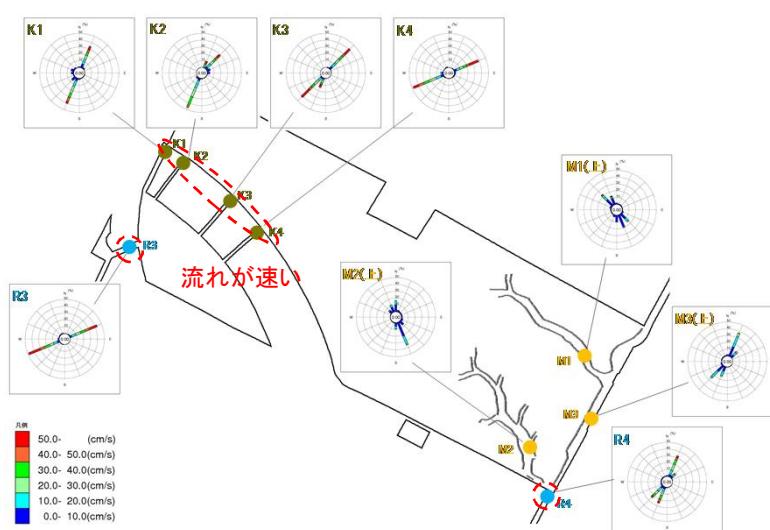
### ○ 流れの現況

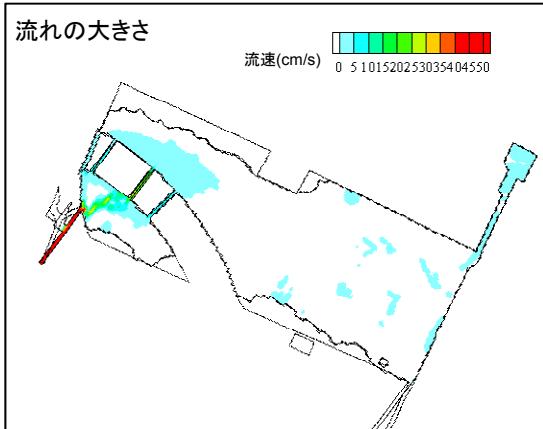
### ○ 流れ(数値シミュレーション)

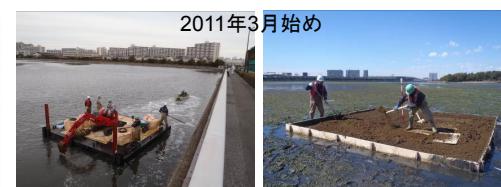
### 4. 底質改良試験の経過報告

#### 改良前(イメージ)

#### 改良後(イメージ)

干出

冠水
