H24 年度第 1 回保全事業検討会

現地調査結果

実証試験結果と今後の方針

保全対策工事（案）

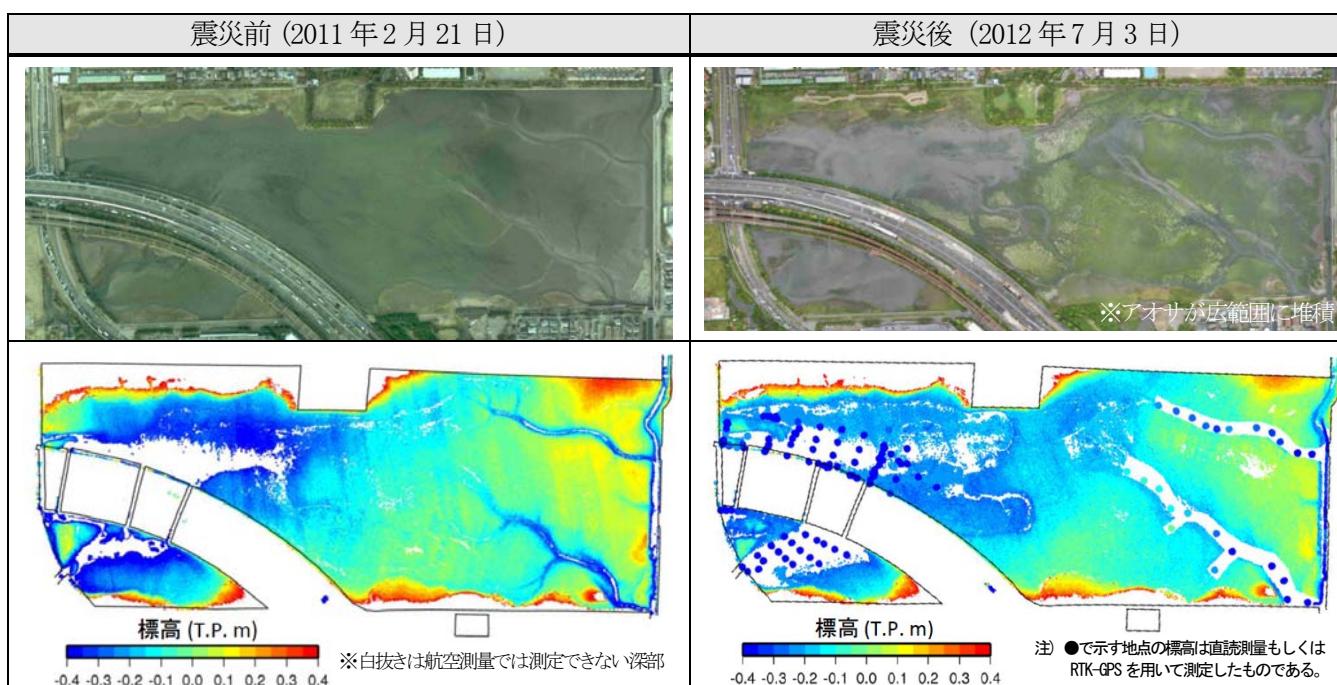
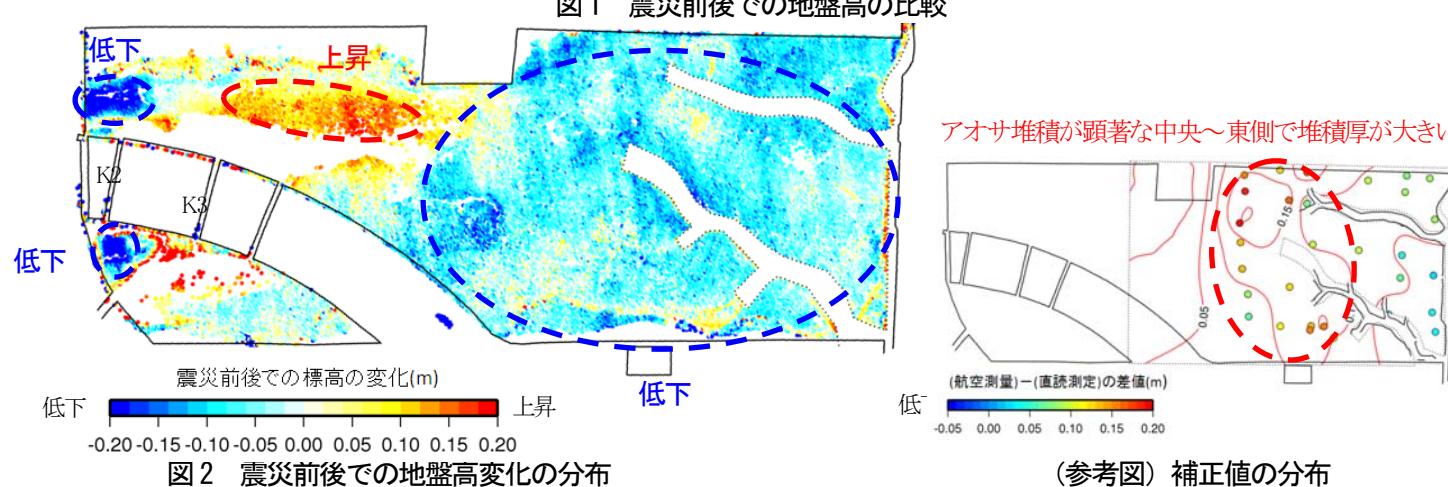
- 測量時の航空写真と計測した地盤高を震災前後で比較したものを図1に示す。なお、震災後の地盤高は中央～東側で震災前よりも高く、データのバラツキが多かった。アオサ被覆が理由と考えられたことから、スタッフで地盤高を実測して両者の差(アオサ堆積厚に相当)の分布(参考図)を作成し、地盤高の補正を行った。
- 震災前後の地盤高から作成した地盤高変化の分布を図2に示す。干潟の中央～東側では震災後に地盤が全体的に5～15cm程度低下していた。干潟西部では西端の干潟と三角干潟内の貝殻堆積部が15cm以上低下していたのに対し、木道前面では10～15cm程度上昇していた。

- 地形の調査結果から、中央～東側で地盤高が全体的に5~15cm低下し、西端の干潟も低下した一方で、西側の木道前面は上昇傾向にあることが明らかとなった。また、水位の調査結果から干潮位は震災前後で変化していないこと、干潟内の水面が繋がる時間が早まったことが明らかとなった。
- これらの震災後の地形変化によって干潟の干出状況が変化すると考えられることから、シミュレーションモデルを用いて震災後における干出面積・干出時間の分布を予測した。
- シミュレーション結果によれば、震災後は震災前に比べて干出面積が2ha、干出時間が1.7時間減少したと試算された。西側の木道前面が浅くなつたために干潟面積の減少は少ないものの、干出時間の長い東側の干潟が地盤低下により縮小したため、全体としてみると干出時間が大幅に低下した。

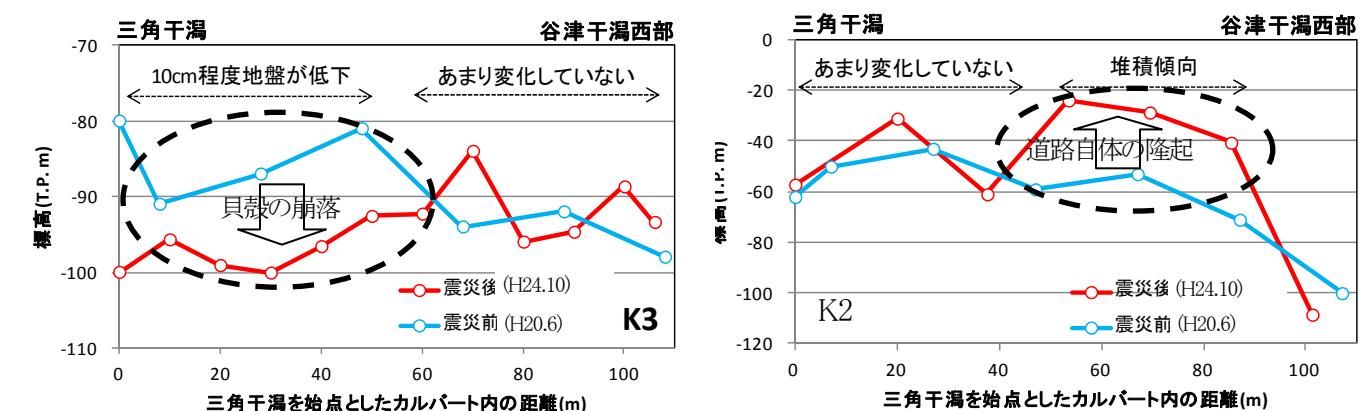
図3 震災前後のカルバート内地盤高の比較

- 干潟内を横断する道路下にある三角干潟と干潟を結ぶ連絡水路(カルバート)内の地盤高の計測を行った。地盤高はスタッフを用いて水深を計測し、別途観測した水位を用いて地盤高に換算した。
- 4本あるカルバートのうち、規模の大きなK2とK3の地盤高を震災前後で比較したものを図3に示す。
- カルバートK3では、谷津干潟寄りでは顕著な変化はみられなかったが、三角干潟寄りでは10cm程度の地盤高の低下がみられた。カルバート内には貝殻が厚く堆積していたことから、貝殻の崩落によるものと考えられる。
- カルバートK2やその他2本のカルバートでは、地盤高の変化は小さいか、またはカルバート内の谷津干潟寄りでは震災後の方が高い傾向にあった。
- 航空測量等の結果によれば、横断道路は震災後に谷津干潟側で5～10cm上昇、三角干潟側で変化が少ない傾向にあった。このため、カルバートの地盤高変化には横断道路自体の変動が関係しているものと考えられる。

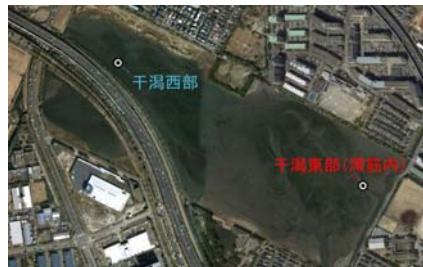
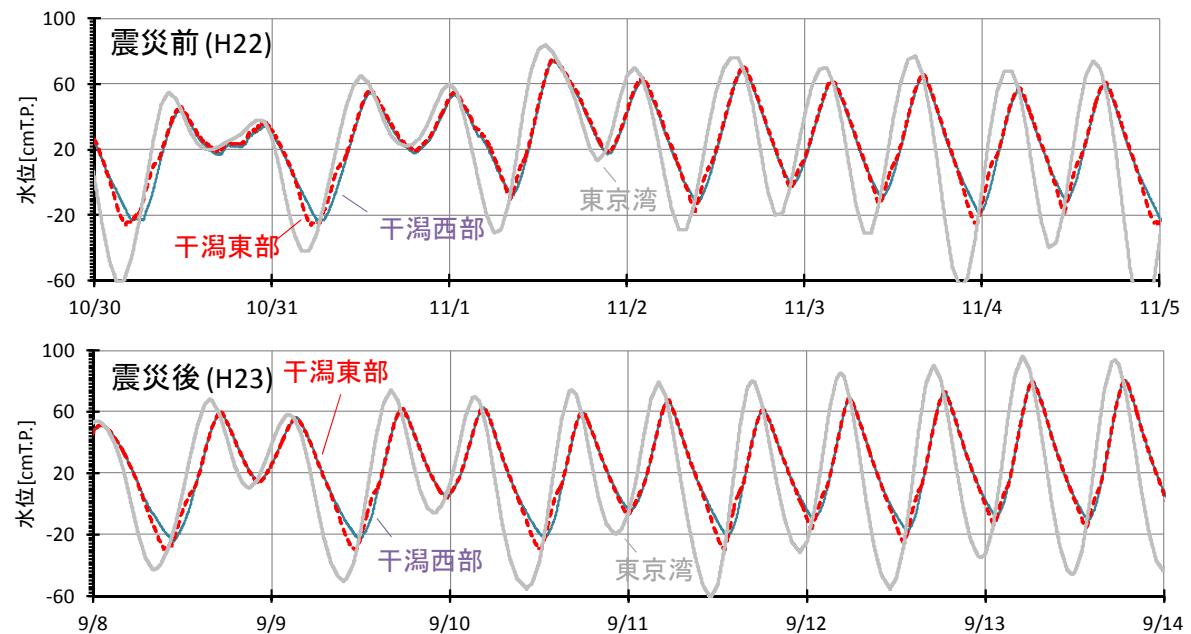
図4 干潟内水位と東京湾潮位の関係

- 干潟内に水位計を設置し、震災前と同様に15日間の水位の連続観測を実施した。水位変動特性をもとに震災前後における干潟内の水の動きの変化について検討した。
- 震災後も震災前と同様に、干潟内水位は東京湾潮位よりも振幅が小さく、時間遅れが生じる。
水位低下時の時間遅れは東側よりも西側で顕著であった。

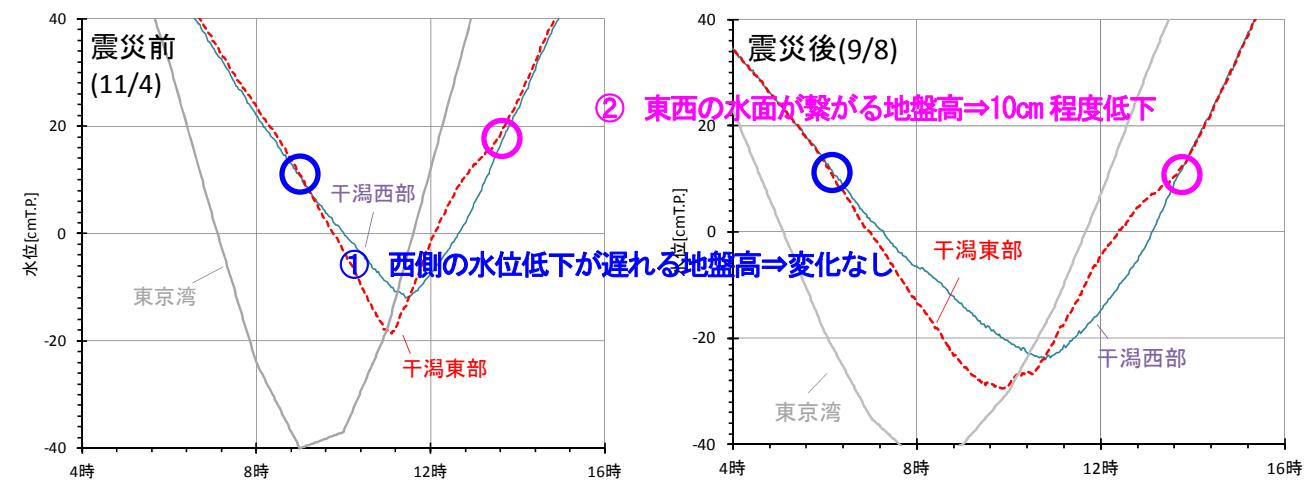
図5 干潟の西側と東側における水位変化特性

- 西側で水位低下の遅れが生じる地盤高や、西側と東側の水位変動が一致する地盤高を整理した。
- それらを震災前後で比較することにより、震災前後における干潟内の水の動きの変化を検討した。

① 震災後、下げ潮時に水位が10cm(T.P.)以下になると、東側に比べ西側の水位低下が遅れ始める。
⇒震災前後で変化なし
【要因：西側で水位低下を阻害する堆積物が震災後も存在】

② 上げ潮時には、東側(溝内)の水位が急速に上昇し、西側との水位差が生じるが、水位が10cm(T.P.)になると水位差は解消される(東西の水面が連続する)
⇒震災前は水面が繋がる水位が5~10cm程度高かった
【要因：東側の地盤高の低下】

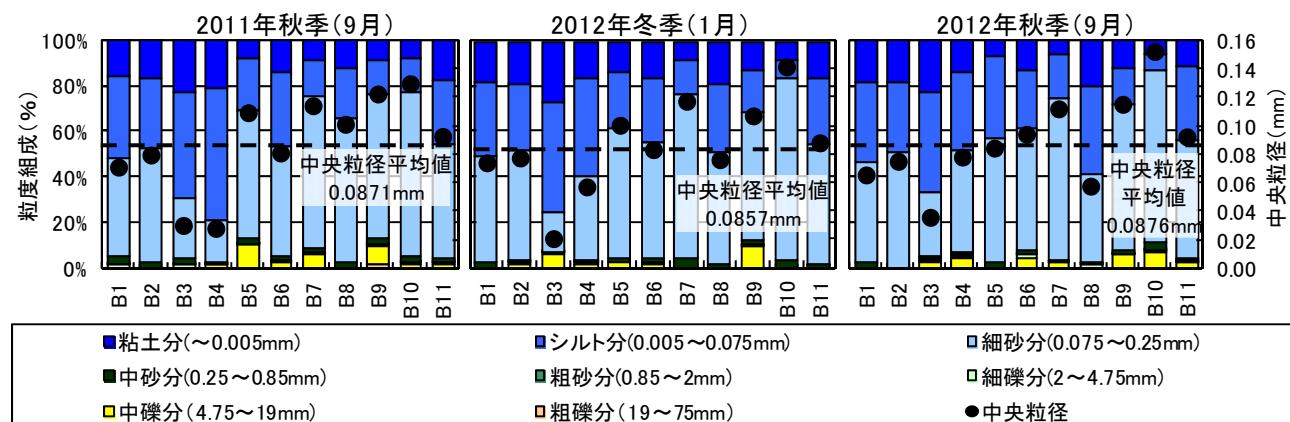
図 7 粒度分析結果

- 粒度組成と強熱減量は顕著な変化がみられなかったが、硫化物は全地点で秋季に高くなる傾向がみられた。また同じ秋季で比較すると、本年は昨年より硫化物がやや低かった。

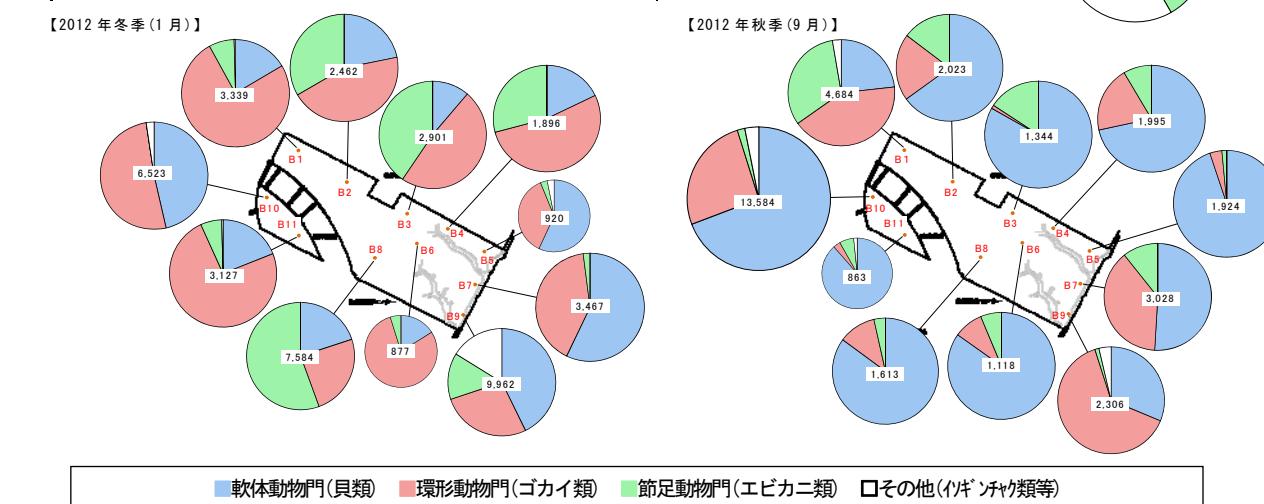
図 9 底生生物の確認状況

- 冬季は秋季よりも種類数・個体数ともに多い。
- 構成割合をみると、冬季はゴカイ類が多くの割合を占めるのに対し、秋季は貝類の割合が多くなる。

* 円グラフ中の数値は、1 m²あたりの個体数を示す。

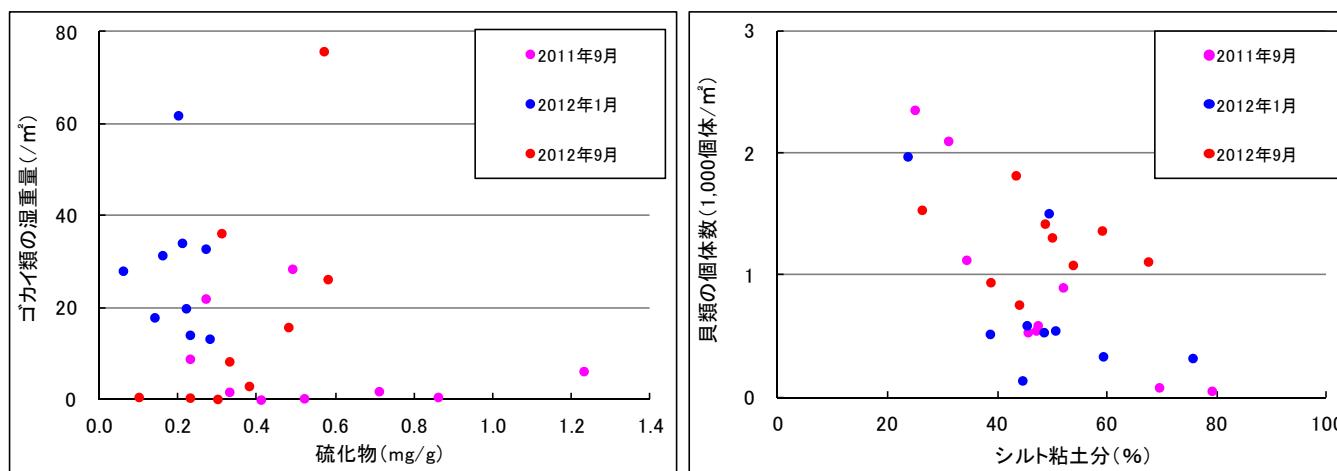
図 10 底質性状と底生生物生息状況の関係
(左:硫化物量とゴカイ類の湿重量、右:シルト粘土分と貝類の個体数)

- 昨年度の検討によれば、「底質中の硫化物量が多くなりすぎるとゴカイ類の湿重量は少ない」と、「底質中のシルト粘土分が少なくなるほど貝類の個体数が増加する」ことが示されている。
- 今年度の底質及び底生生物の調査結果でも同様の傾向がみられた。
- 秋季は冬季に比べて、アオサの腐敗が進みやすく底質中の硫化物が高いためゴカイの生息に適さず、耐性の強い貝類が多くの割合を占めるものと考えられる。

委員 ・ シルト粘土分とゴカイ類の量、硫化物量と貝類の関係はどうなっているか。

事務局 ・ シルト粘土分とゴカイ類の量には一定の関係性はみられなかった。硫化物と貝類も一定の関係がみられず、硫化物が多い場所でも貝類は確認された。

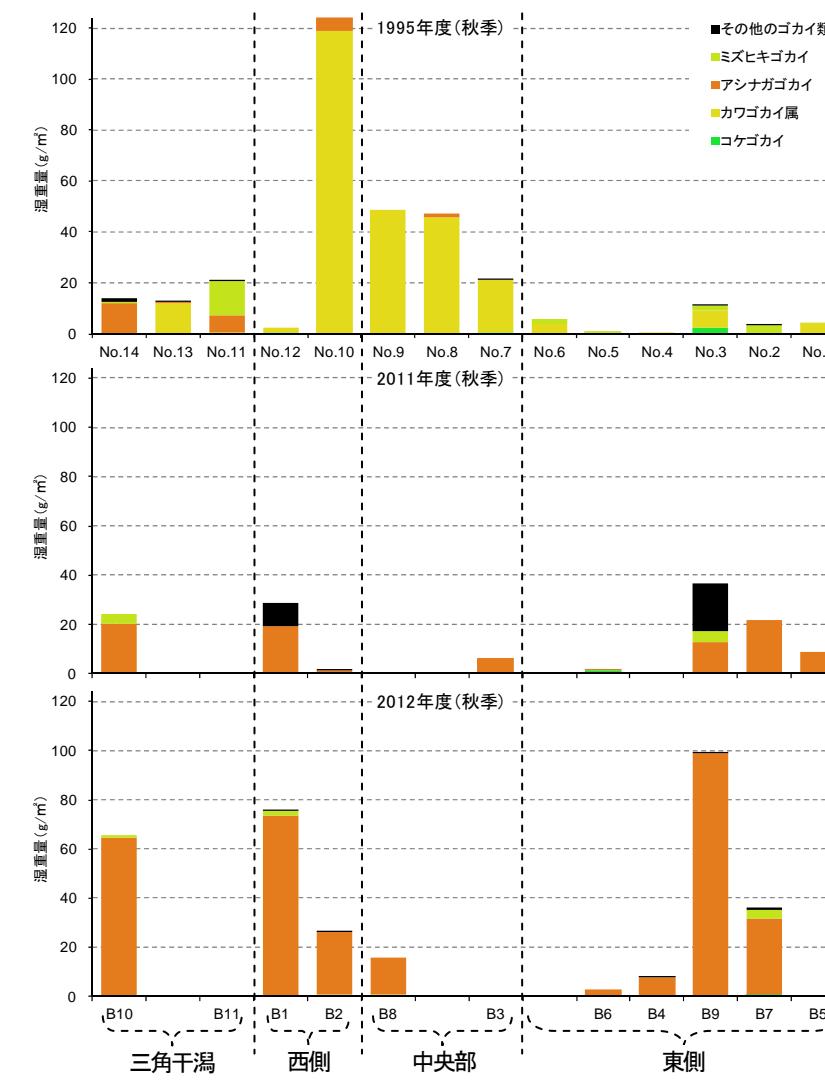
図 11 ゴカイ類の湿重量

- ゴカイ類の種構成は、1995年度秋季はカワゴカイ属が優占していたのに対し、本年は昨年度と同じアシナガゴカイが優占していた。
- 1995年度は中央でゴカイ類が多かったのに対し、近年は地盤の高い東西の護岸寄りでゴカイ類が多い。
- 近年はアオサが広範囲に繁茂し、地盤の低い中央付近でアオサ腐敗に伴って底質中の硫化物量が増加してゴカイ類の生息環境が悪化したと考えられる。一方、地盤の高い東西の護岸寄りはアオサが堆積しても底質中の硫化物量が増加しにくいために、ゴカイ類が限定的に生息しているものと考えられる。

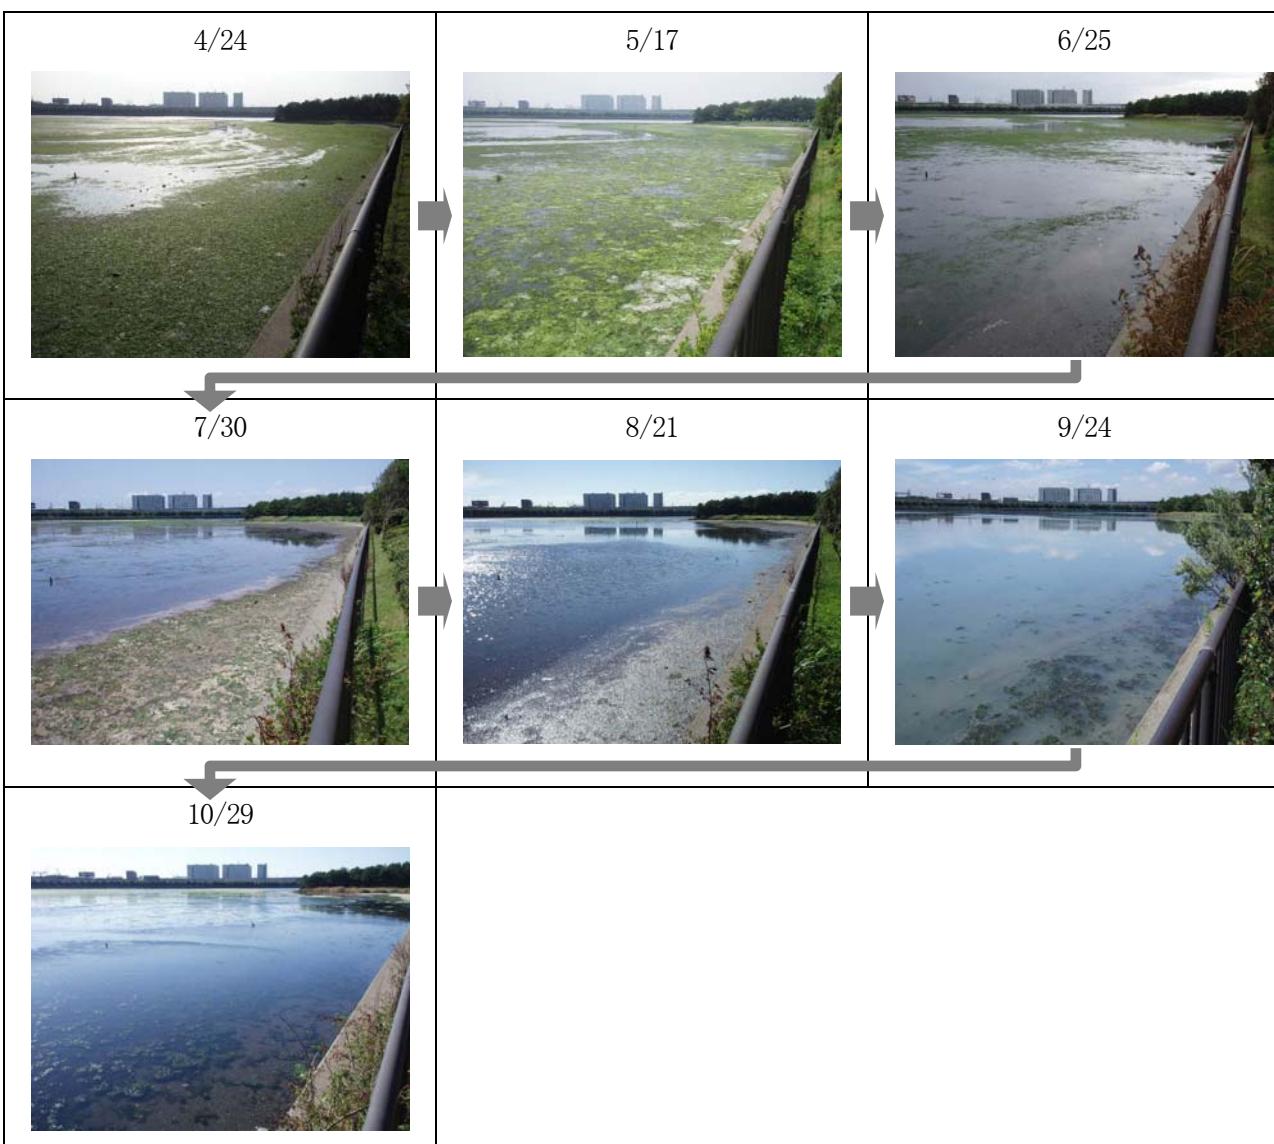
表 アオサの分布状況

- 4月～6月はアオサが広く繁茂していたが、7月、8月と枯れて白くなったアオサが目立ち、衰退していった。
- 10月には再び広がり、現状でもアオサは広範に分布している。

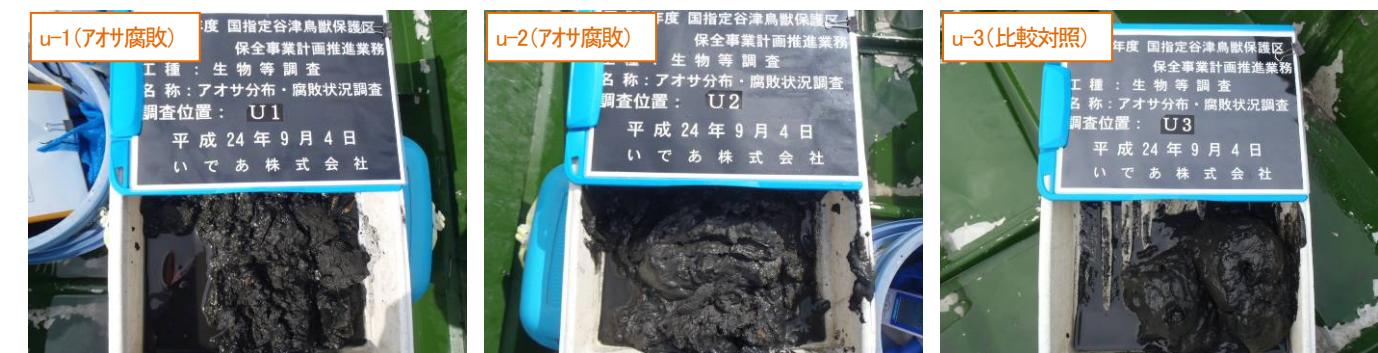
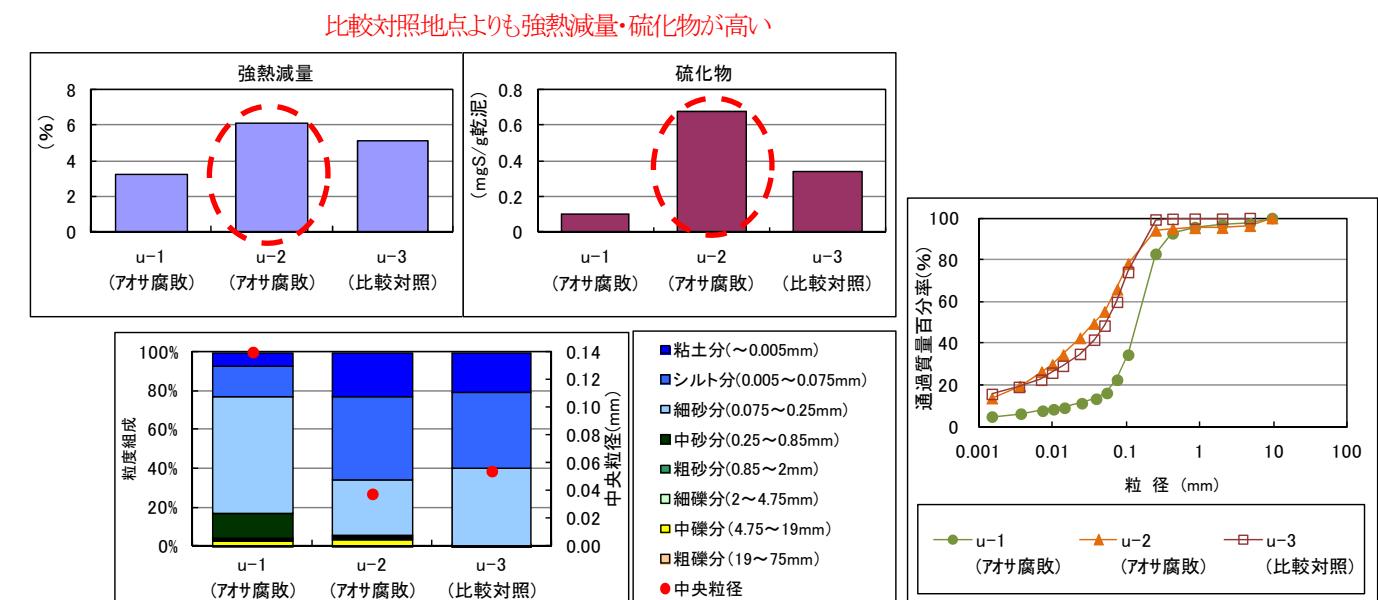
図 アオサ腐敗地点の底質性状

- アオサ腐敗地点u-2は比較対照地点u-3よりも強熱減量・硫化物ともに高いのに対し、アオサ腐敗地点u-1は比較対照地点よりも強熱減量・硫化物ともに低かった。
- アオサ腐敗地点u-1はアオサ腐敗地点u-2よりも地盤高が高いことから、好気条件でアオサの分解速度が速く、かつ細かくなつたアオサが移動しやすいために、底質中の強熱減量や硫化物が少ないものと考えられる。

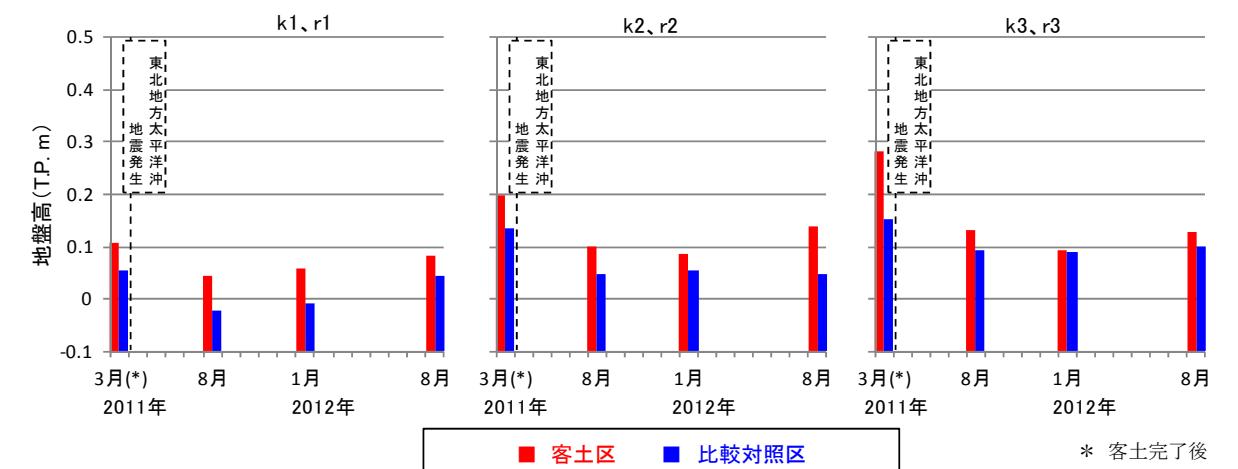
図 客土区・比較対照区の地形調査結果 (T.P. m)

- 2011年3月の客土完了後から、東日本大震災を経て同年8月までの間で、客土区では6~15cm、比較対照区では6~8cm沈下した。その後、2012年8月までの客土区での変化量は最大でも4cm程度であり、地盤高の変化はほとんど無いものと考えられる。

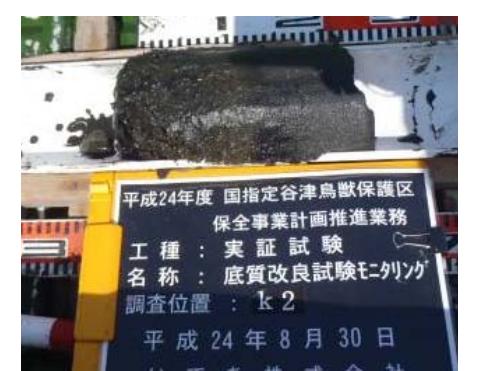
表 客土層の深さ(cm)

調査時期	k1	k2	k3
2011年9月	16	12	12
2011年11月	13	16	10
2012年1月	13	16	14
2012年8月	(不明瞭)	12	9

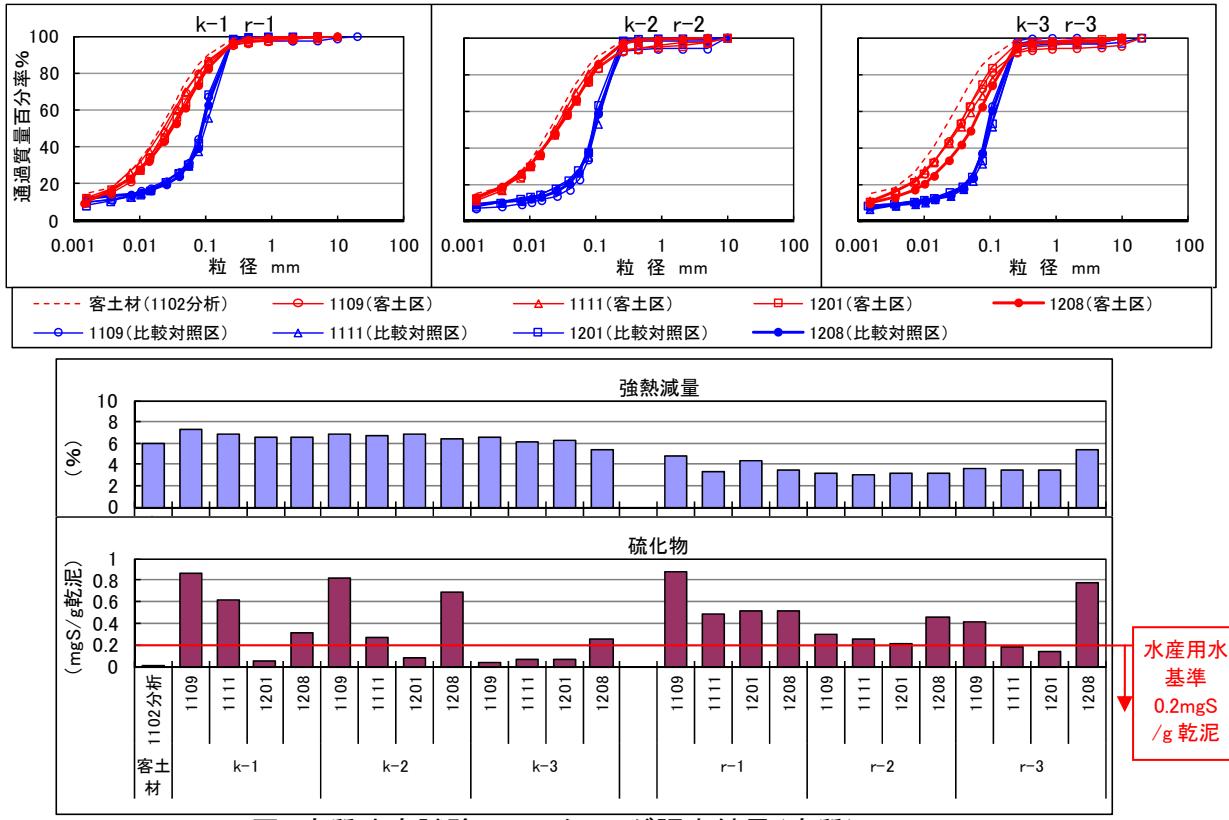
図 底質改良試験のモニタリング調査結果(底質)

- 粒径、粒度組成、強熱減量について、2012年8月の時点でも、客土区(k1~k3)は比較対照区よりも粒径が細かく、有機物をより多く含んでいた。ただし、k-3ではシルト分・強熱減量が減少し、やや比較対照区に近付いていた。k-3は客土材がやや流出していると考えられる。

- 委員 ・ 客土区でシルト分・強熱減量が減少した理由は、客土材の流出ではなく、生物による攪乱作用ではないか。

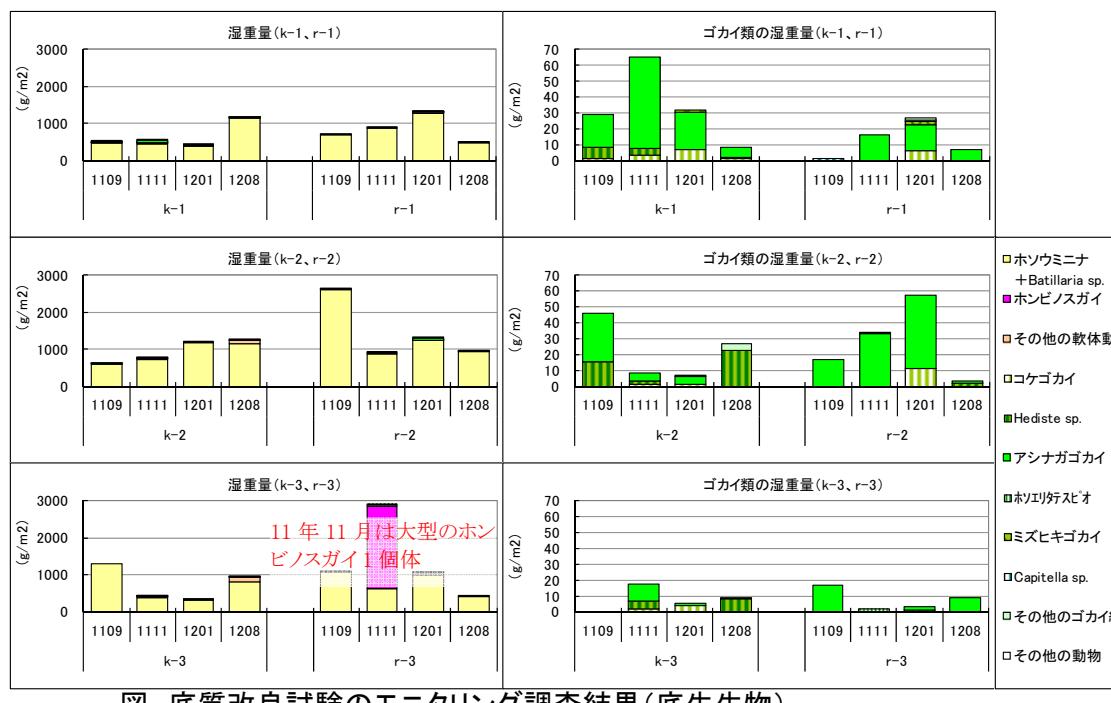
図 底質改良試験のモニタリング調査結果(底生生物)

- 調査ごとに変動が大きいものの、個体数、湿重量ともに客土区と比較対照区で顕著な違いはみられない。

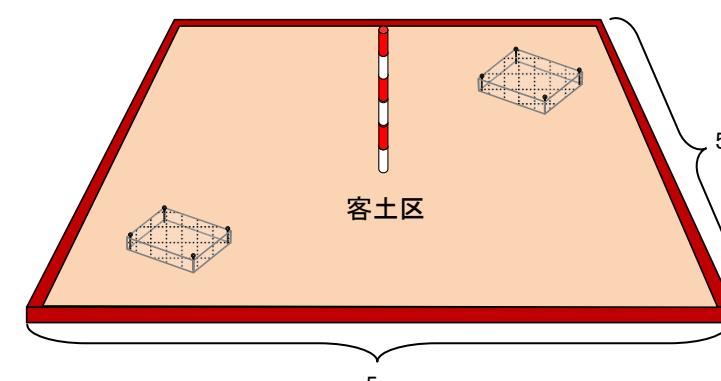
図 客土区内のカゴ設置による試験イメージ

- アオサの被覆の影響を調べるため、客土区内に数十cm四方のカゴをかぶせて、アオサが被覆しない場所をつくる(k-1～k-3のすべてで実施)。
- カゴ内とカゴ外で底質および底生生物を採取し、比較する。

- 委員 ・ アオサの影響をみるには良い試験方法である。
 ・ 設置するカゴの大きさ・目合い、点検の頻度を十分に検討する必要がある。
 ・ アオサが全面を覆わないようにカゴの高さや大きさは工夫がいる。
 ・ カゴは1m程度の大きさとし、水の通りをよくしないといけない。

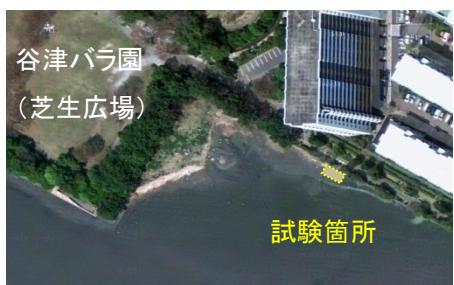
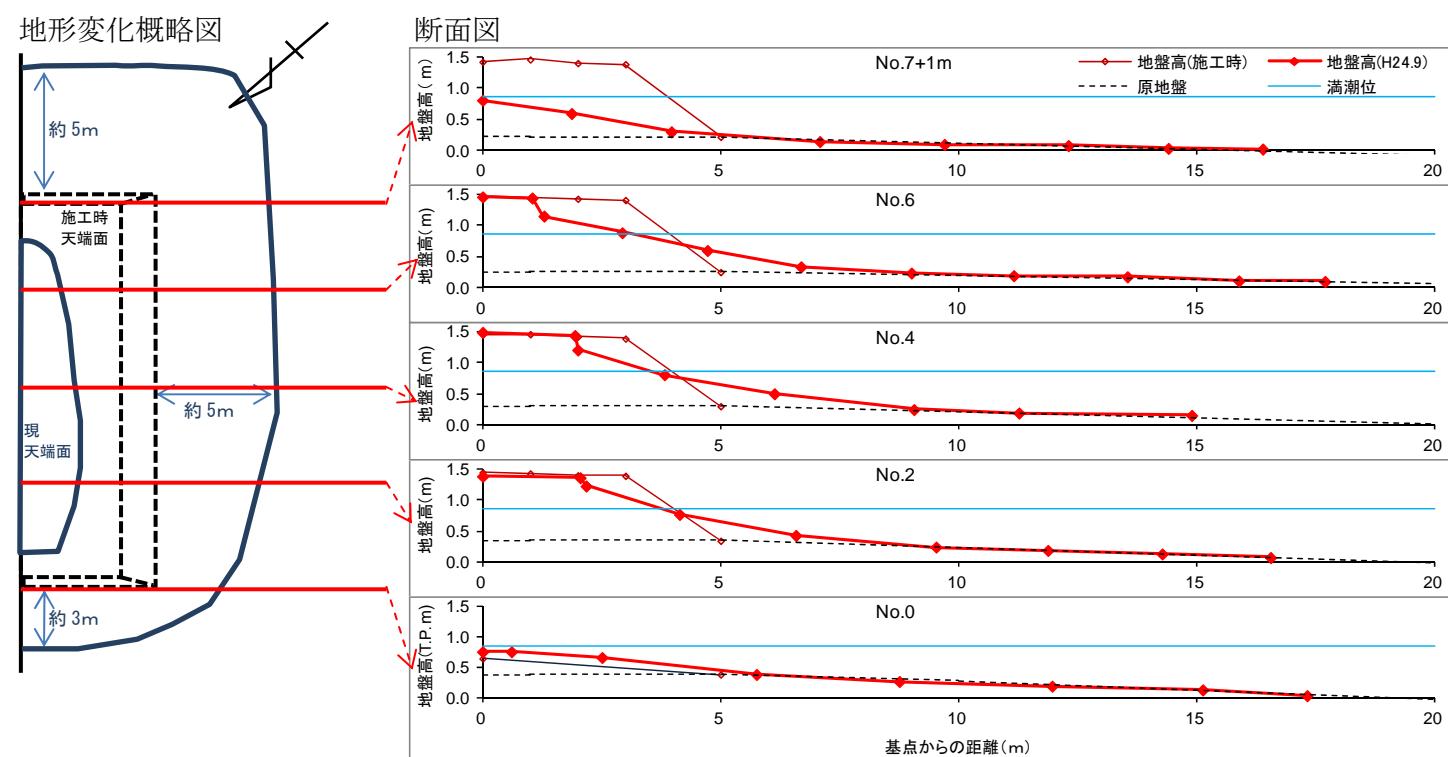
結果: 嵩上げした土砂は、平成 24 年 6 月の台風襲来時に大きく地形が変化し、その後おおむね安定している。

台風時に南風を受けており、天端は奥行き方向に半分程度になり、特に南側の侵食が顕著であった。

嵩上げ材の拡散は、南西方向及び南東方向に施工時から約 5m 拡散し、北西方向はヨシ原が隣接していること風裏になるため 3m 程度の拡散でとどまっている。

- ③台風等の高波浪時には大潮満潮と重なると T.P.+1.2m 程度まで侵食される。
- ④嵩上げ区の地形は、台風時の波浪によって大きく変化し、施工直後を除くと平常時の波浪、流況ではほとんど変化しない。
- ⑤侵食された砂は、嵩上げ区の周囲約 5m 程度に拡散した。
- ⑥本試験区では、圧密沈下はほとんど生じない。

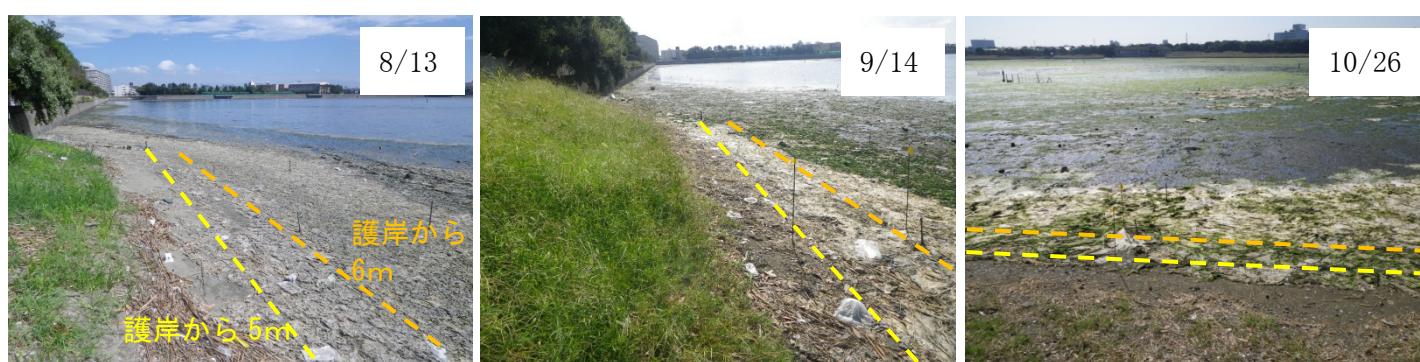
結果: アオサの堆積位置は風向き等で変動したが、8 月～10 月では、護岸から 5～6m、地盤高が約 T.P.+0.6

m よりも沖側に堆積していた。概ね大潮満潮位 (T.P.+0.6～+0.8m) と一致していた。

- ①アオサは地盤高 T.P.+0.6m 程度以上には堆積しない。（大潮満潮位 T.P.+0.6～+0.8m）
- ②地盤高 T.P.+0.5m 程度以上（詳細を確認中）ではアオサが堆積しても干出時間が長いため、乾燥・分解が速い。

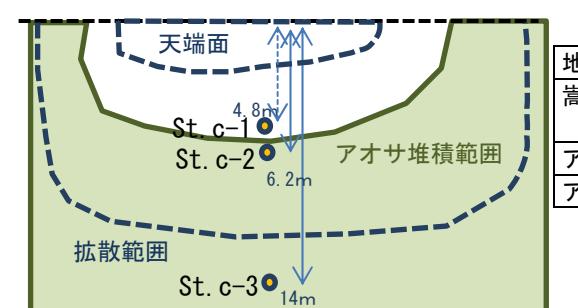
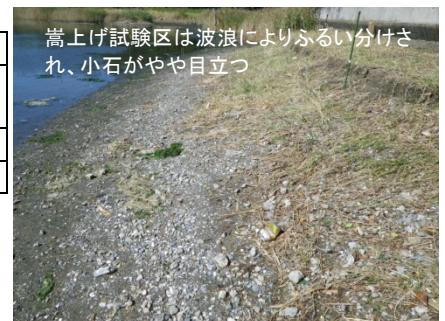
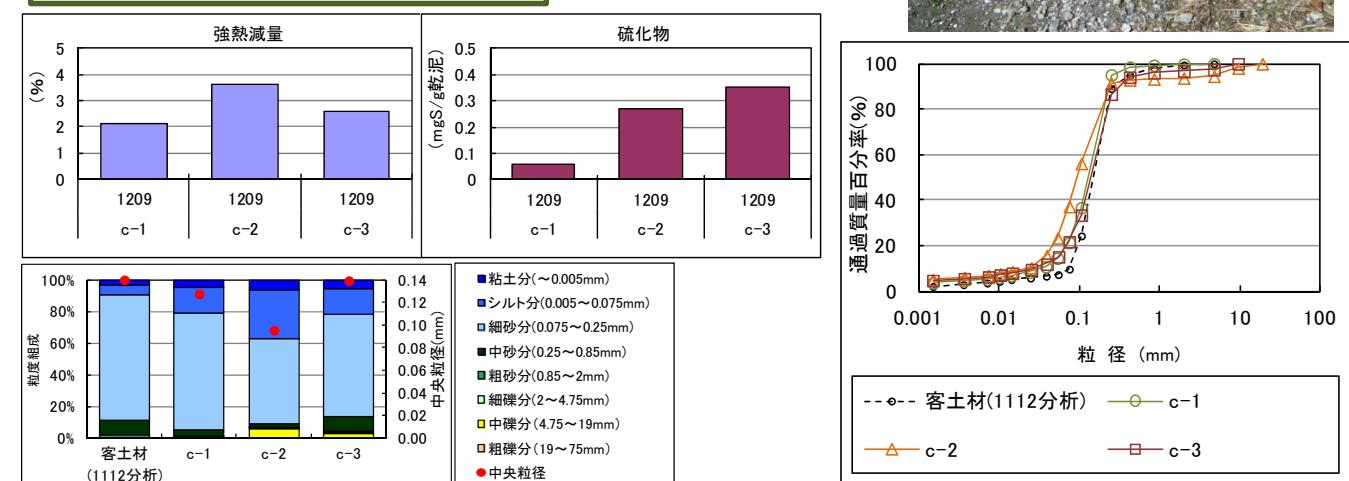
結果: 粒度組成は嵩上げ材に比べて c-1, c-2, c-3 で細粒分がやや増えていた。嵩上げ部から流出して堆積した可能性がある。強熱減量は一定の傾向はみられず 2～4% の範囲であった。硫化物量は地盤が高くアオサがほぼ堆積していない c-1 で低く、アオサ堆積が最も多く腐敗が進んでいる c-3 で高かった。

地盤高	c1>c2>c3
嵩上げ材の厚さ	c1>c2, c3 は原地盤
アオサ堆積厚	c1<c2<c3
アオサ腐敗状況	c1<c2<c3

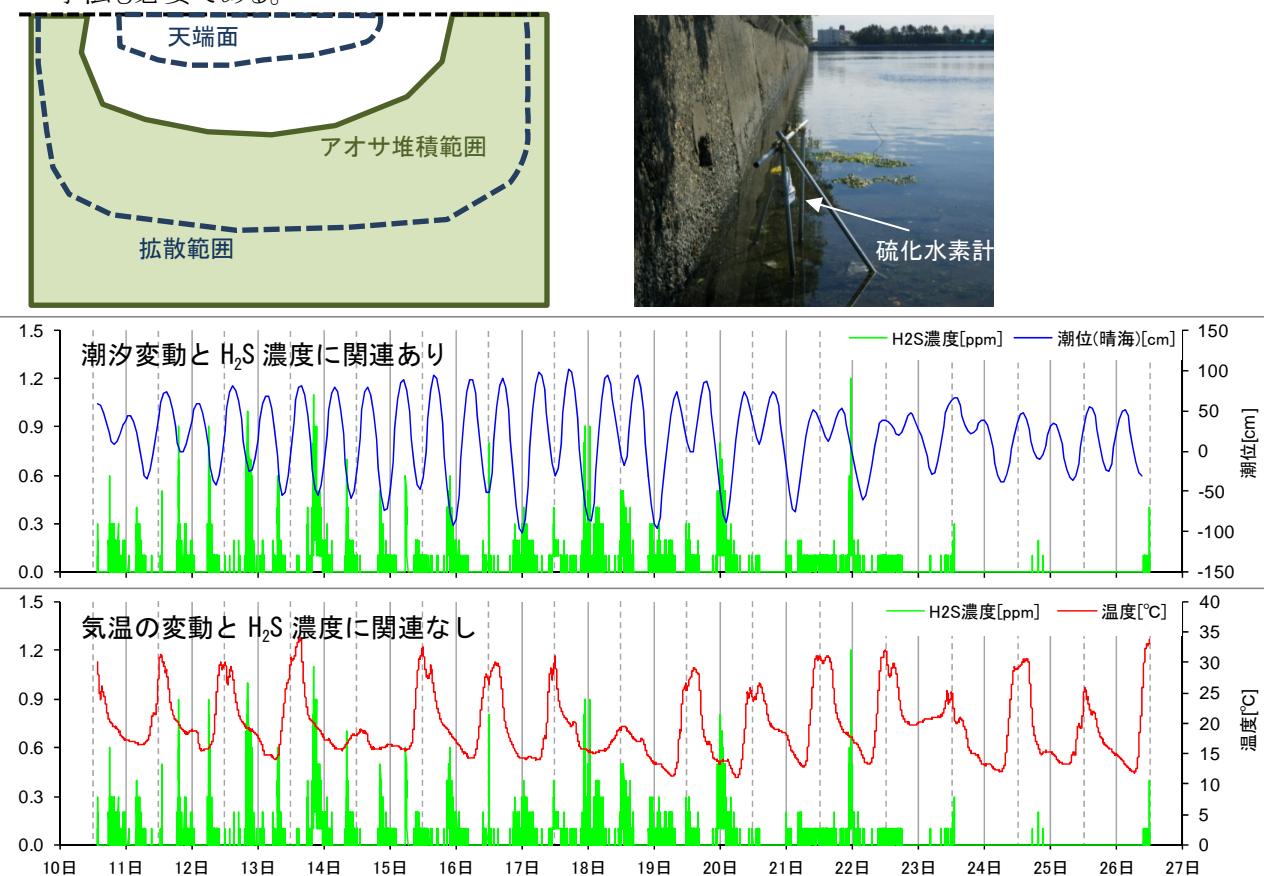
方法:C-4において、大気中の硫化水素(H_2S)の連続観測を試みた。機器は、連続観測が可能な機器のうちで最も低濃度の測定が可能な硫化水素測定器(GHS-8AT-10, ガステック社製)を選定した。機器は、アオサが堆積した場所で、且つ満潮時に深く没しない高さに設置した。

結果:観測結果を下図に示す。機器設置位置は、潮汐によって冠水、干出を繰り返す地点であり、干出時に H_2S 濃度が高くなる結果が得られた。アオサ腐敗時に臭いの主原因と考えられる硫化水素発生状況を測定することが可能なことが確認された。ただし、遊歩道上で腐敗臭が感じられる場合でも、本機器では観測されなかつたため、測定下限値(0.1ppm)未満であったと考えられ、悪臭の有無の評価には別の手法も必要である。

- 委員 ・ 硫化水素は短時間の連続観測よりも時期別の観測で季節変化などの大きな変化を把握して欲しい。
 ・ 硫化水素は周辺の温度に影響されるので、温度の計測を続けてほしい。
 ・ 低濃度の硫化水素を測定できる方法はないのか。
 ・ においては他の物質（メルカプタンなど）が関係している可能性がある。
 ・ 傾斜部はアオサが堆積しにくい。平坦な場所の場合は注意が必要。
 ・ 嵩上げに用いた砂について、生物の生息に支障はないとの結論を出すのは早いのでは。（底生生物は長期的目標に比べ多くない）
- 事務局 ・ 低濃度の硫化水素を観測できる機器については、連続観測できる機器では見つけることができていない。連続観測でなければ低濃度の硫化水素の観測は可能。

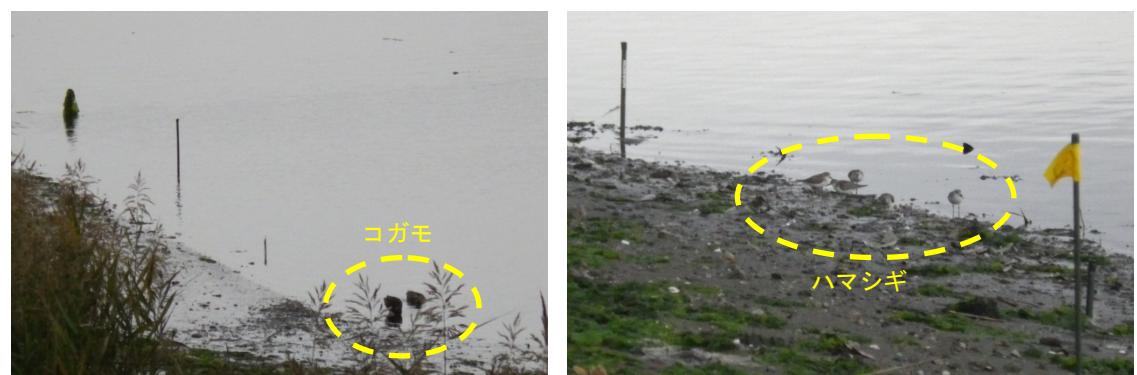
結果:嵩上げ区においても、カモ類やシギ類が採餌している様子が確認された。

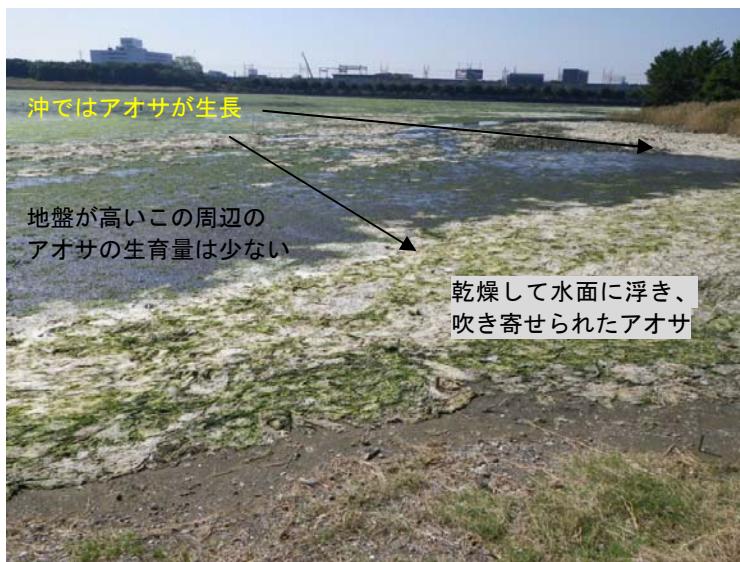
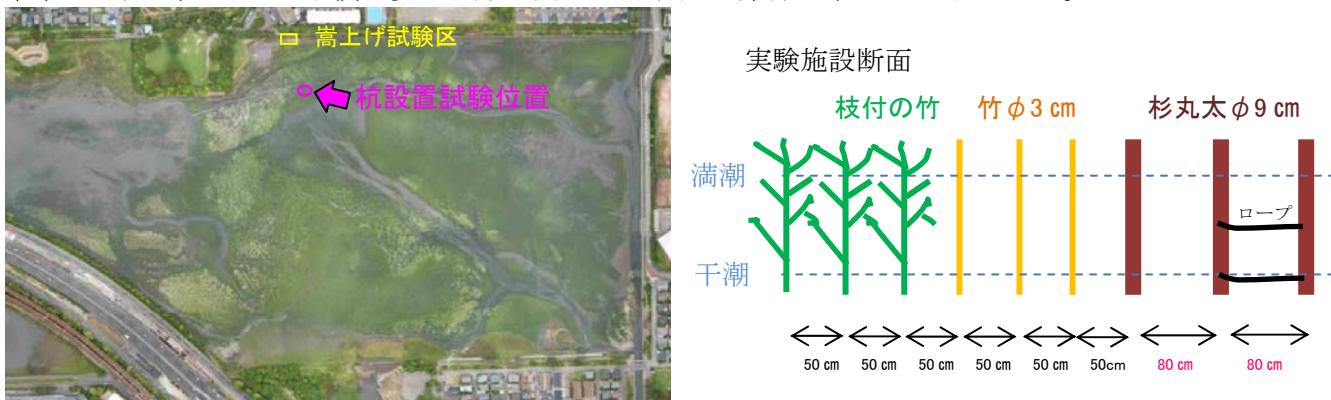
方法:満潮時に水面に浮遊する大量のアオサの吹き寄せを抑制するために、やや岸からやや離れた干潟上に杭を設置してアオサの吹き寄せ、堆積を防ぐことが可能か、小規模な試験を実施した。杭には、直径約9cmの杉の丸太、同約3cmの竹、枝付の竹の3種類を50~80cm間隔で設置し、デジタルカメラで10分に1枚の間隔でアオサの動きを連続撮影した。

位置:試験は、アオサの堆積が多い北岸の嵩上げ試験区の沖合で濁の近くで実施した。

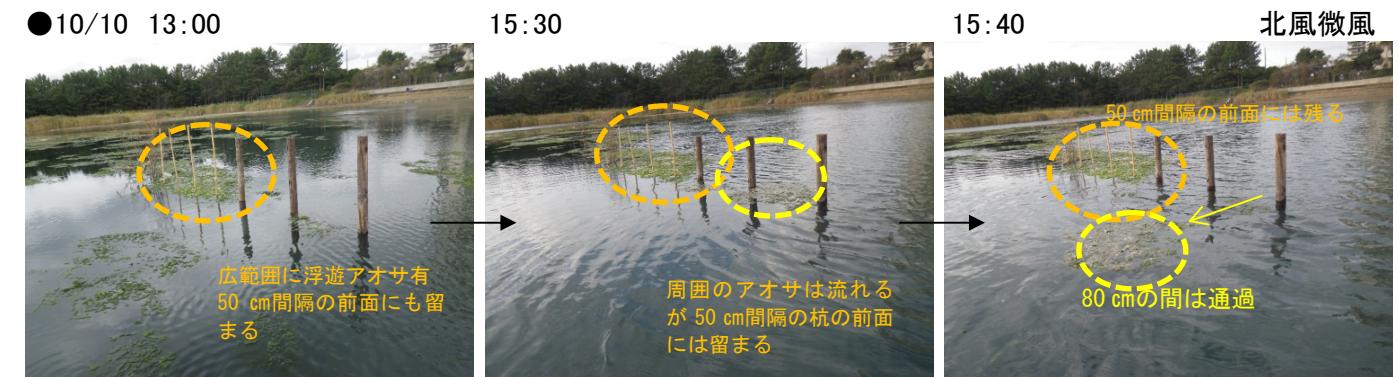
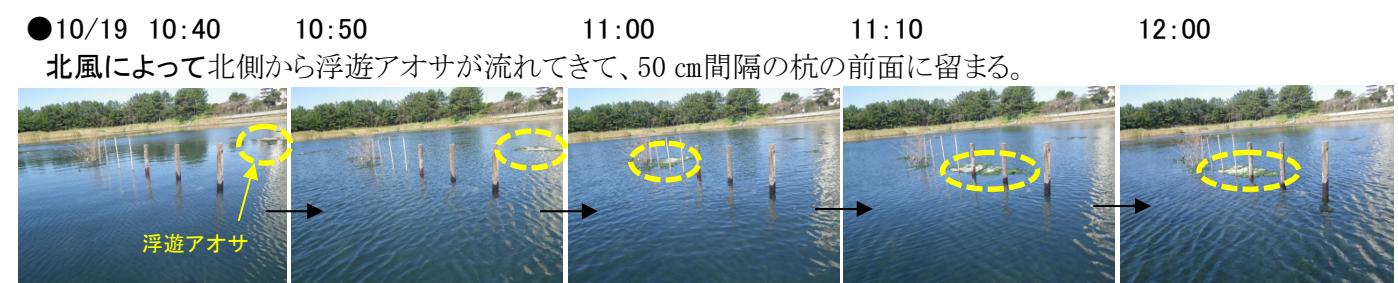
結果:浮遊アオサは、杭の全面でとどまる例が確認され、とくに杭の間隔が50cmの前面にとどまることが多かつた。また、とどまるアオサは一時的で、潮汐流や吹送流で1~2日後には流れていき、杭の周辺に顕著なアオサの堆積はみられていない。

●ロープや枝には小さいアオサは引っ掛かる

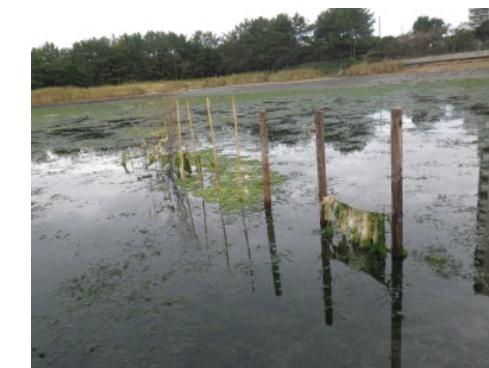
また、直径9cmの杭には、カワウやアオサギが止まり木として利用している様子も確認された。

●φ9cmの杭は鳥が休息場に利用している。

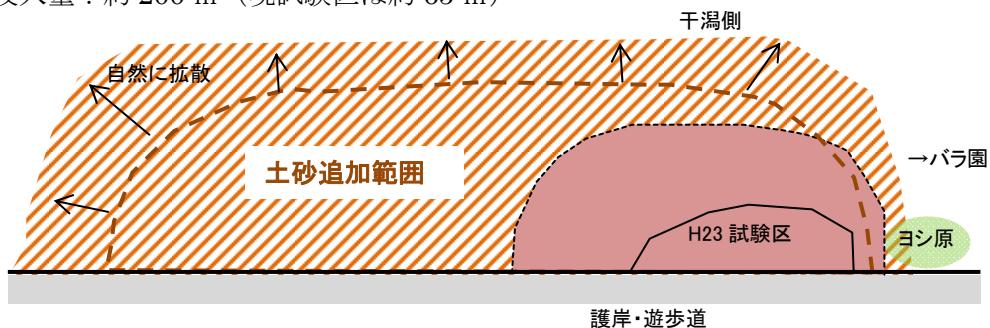
<平面図イメージ>

- ・嵩上げ試験区の拡大施工は、沖向きおよび護岸沿いに拡大させる。
- ・用いる土砂量は、平成23年度施工の3倍程度の約200m³を想定する。
- ・施工は、天端面がTP+1.2mを確保できるように土砂を置き、勾配は自然の変化に任せること。（原地盤はTP+0.1～+0.3程度のため、約1m嵩上げする。）
- ・今年度の施工期間は年度内に1ヶ月程度とするが、次年度以降も状況をみて規模を拡大することとする。

土砂投入量：約200 m³（現試験区は約65 m³）

- 委員 ・ 嵩上げの高さは、アオサがのらない高さにする必要があるが、陸域の面積を増やすのは良くない。
 ・ 地盤高 T.P. 1.2m 以上にすると草が生えるので干潟とは言えない。地盤高 T.P. 0.5~0.6m とするのが適当ではないか。
 ・ 嵩上げのもともとの目的はアオサ腐敗臭対策であるが、どのようにして鳥の採餌・休憩場所創出とのバランスをとるかにより方法が変わる。
 ・ アオサの集積・吹き寄せ対策については、防止のための杭の設置で考えた方がよいのではないか。

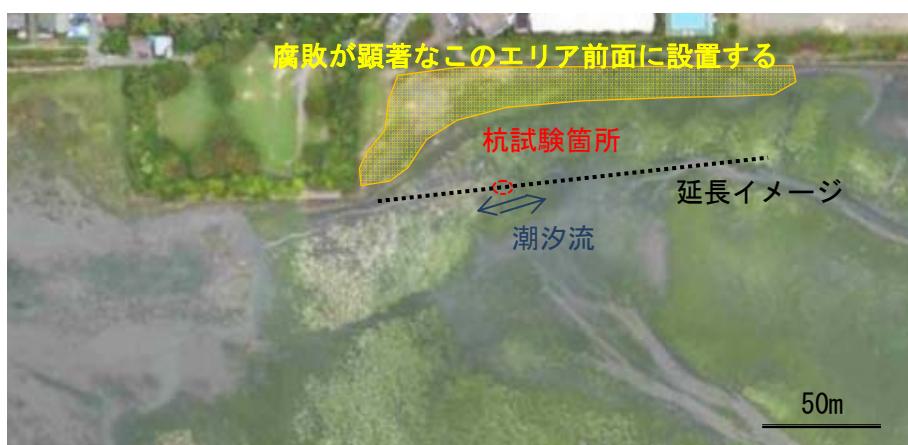
- ・杭の間隔は50cm間隔とし、用いる杭は竹を基本とし、鳥の止まり木として杉丸太も交えて設置する。
- ・腐敗が顕著なエリア（下図）に南風によってアオサが吹き寄せられないよう、その前面に配置する。
- ・最終的な総延長は200m程度を想定するが、状況をみながら今年度はその一部を実施する。

- 委員 ・ 澄の流れに沿って配置すれば、杭にひつかかったアオサが自然に流れいくことも期待できる。流れを考慮してカーブ状に配置しても良いのでは。
