H25年度第2回保全事業検討会

流路の堆積物除去試験結果と今後の展開（案）

谷津干潟と東京湾を繋ぐ高瀬川・谷津川や三角干潟と谷津干潟を結ぶカルバート等には貝殻等が堆積しているため、これが海水の流れを阻害し干潟が干出しにくくなっていることが懸念されている。保全対策のひとつである流路の堆積物除去は、これら堆積物を人為的に掘削し東京湾と干潟間の通水機能を向上させることで干潟面積・干出時間を増加させ、シギ・チドリ類の採餌場の増加、干潟内でのアオサの生育を抑制することを目的としている。一方で、堆積物除去は干潟内の流れを急変させるため、干潟の環境変化には十分な注意が必要である。

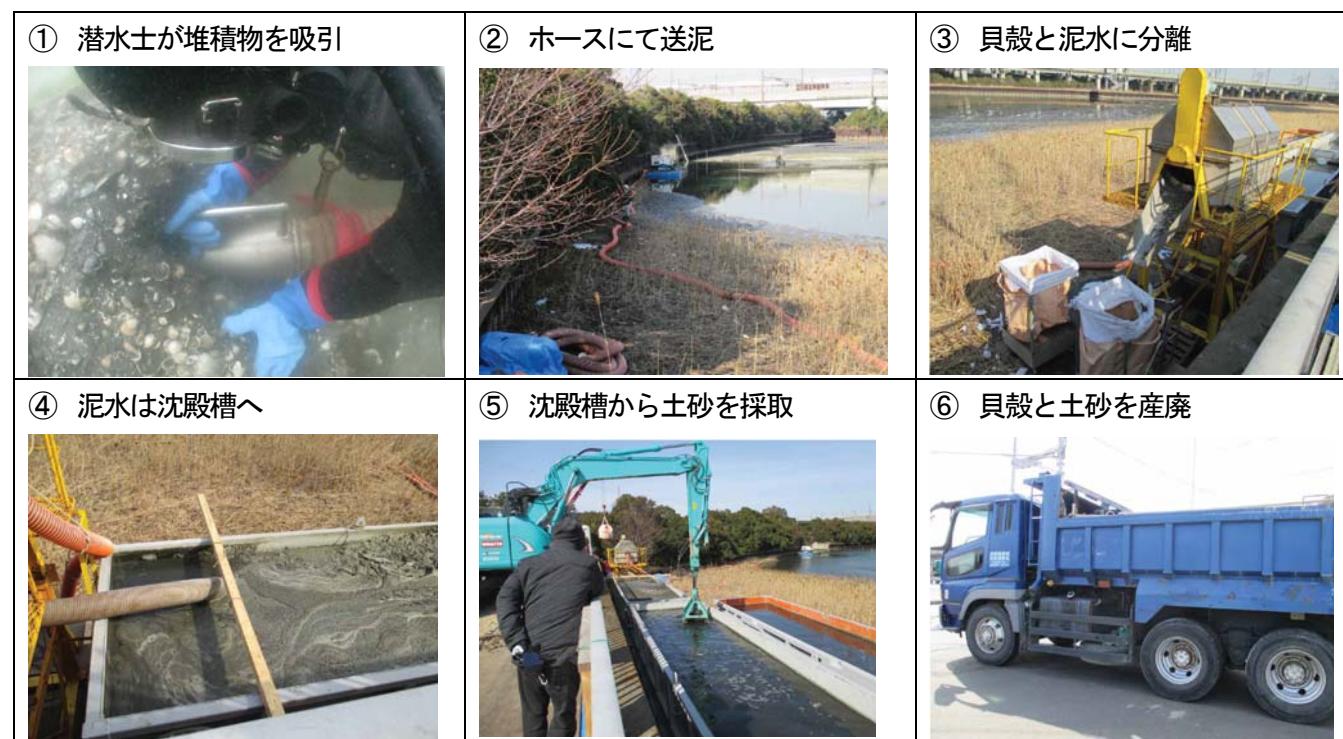
図1 堆積物除去の試験施工に採用した工法

堆積物除去試験において用いた施工手順を図1に示す。堆積物の除去方法は、堆積物をホースにて吸引する工法を採用した。吸引した堆積物はホースにて作業ヤードまで送泥し、その後、固液分離装置にて貝殻と泥水に分離した。貝殻は干潟内に一時的に仮置きし、その後産業廃棄物処理場へ搬送した。泥水は沈殿槽において土砂を沈降させ、沈降した土砂をバックホーで採取、密閉ダンプに積載し、貝殻と同様に産業廃棄物処理場に搬送した。

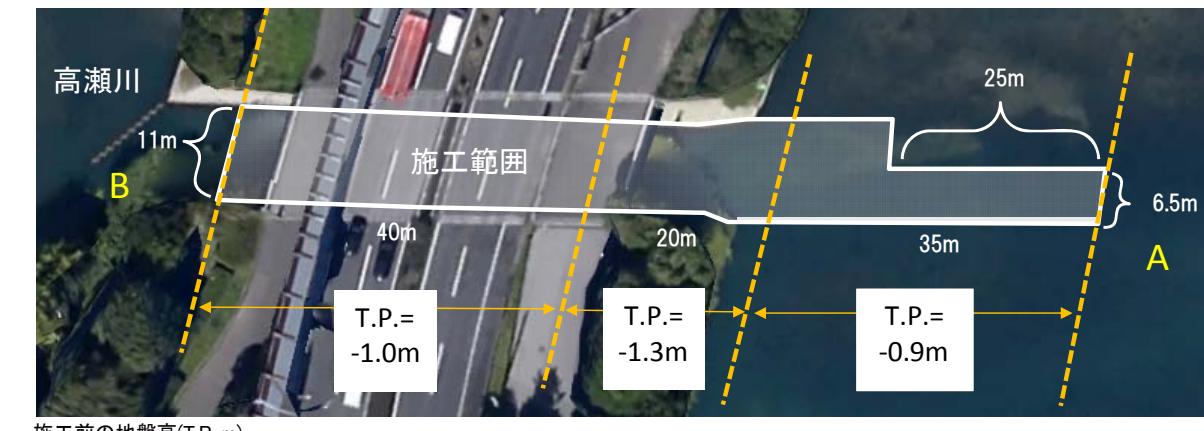
図2に示すとおり、堆積物除去を実施した施工範囲は県道15号線下水路付近とし、堆積物を計画掘削深(T.P.-0.9~ -1.3m)まで除去した。掘削深は約10~50cm程度である。

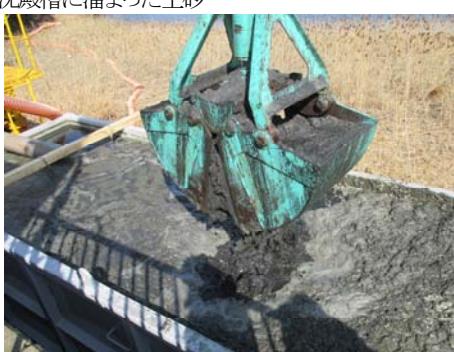
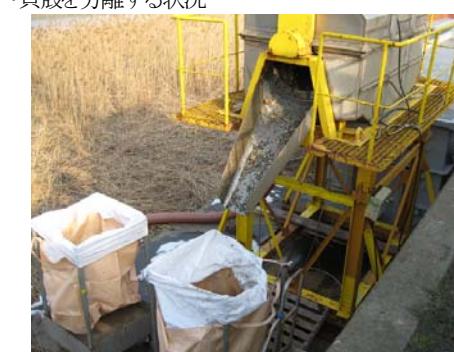
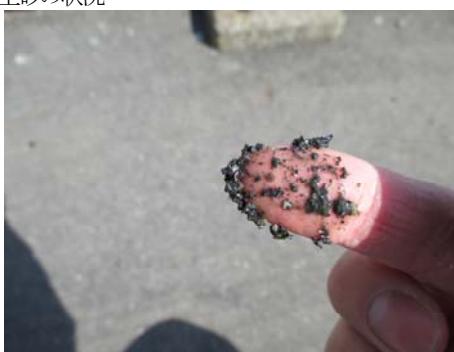
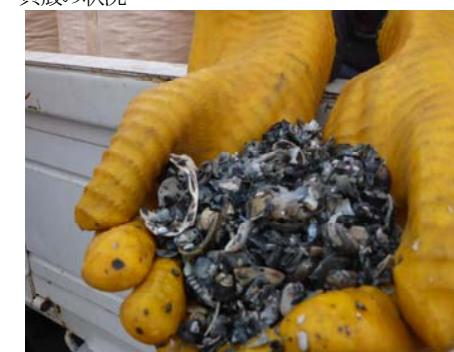
図3 掘削した土砂と貝殻の外観

本試験施工での掘削土量を表1に、掘削した土砂と貝殻の外観を図3に、さらに掘削土砂の粒度分布を図4に示す。掘削土砂は中砂が主体であった。なお貝殻はホンビノス貝が多く、そのほとんどが死骸であった。

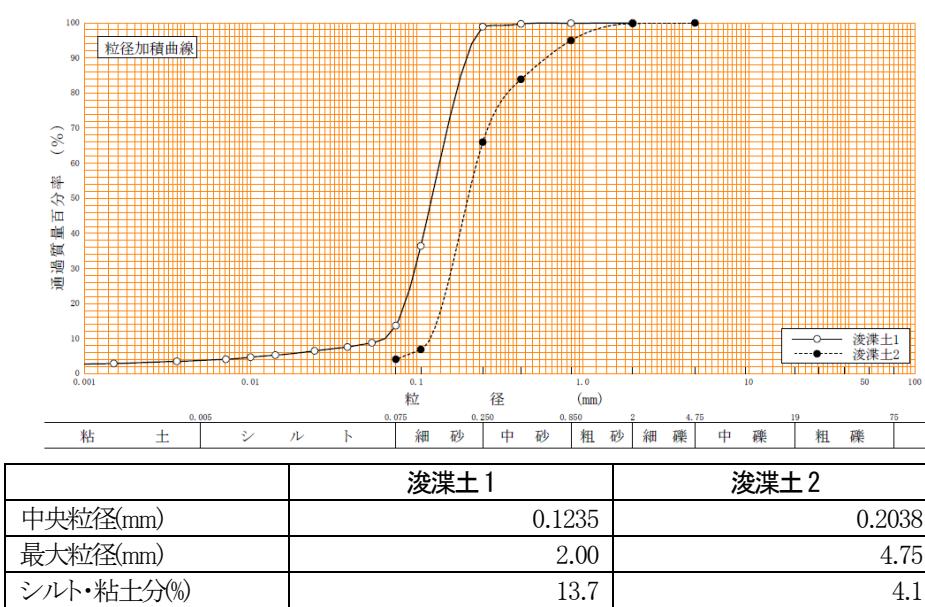
図4 掘削した土砂の粒度分布

※) 浚渫土1と浚渫土2は沈殿槽から採取した日時が異なっている。浚渫土2は施工最終日に沈殿槽に堆積していた土砂であり掘削土砂のなかでも比較的粗い粒径を有する土砂であると考えられる。

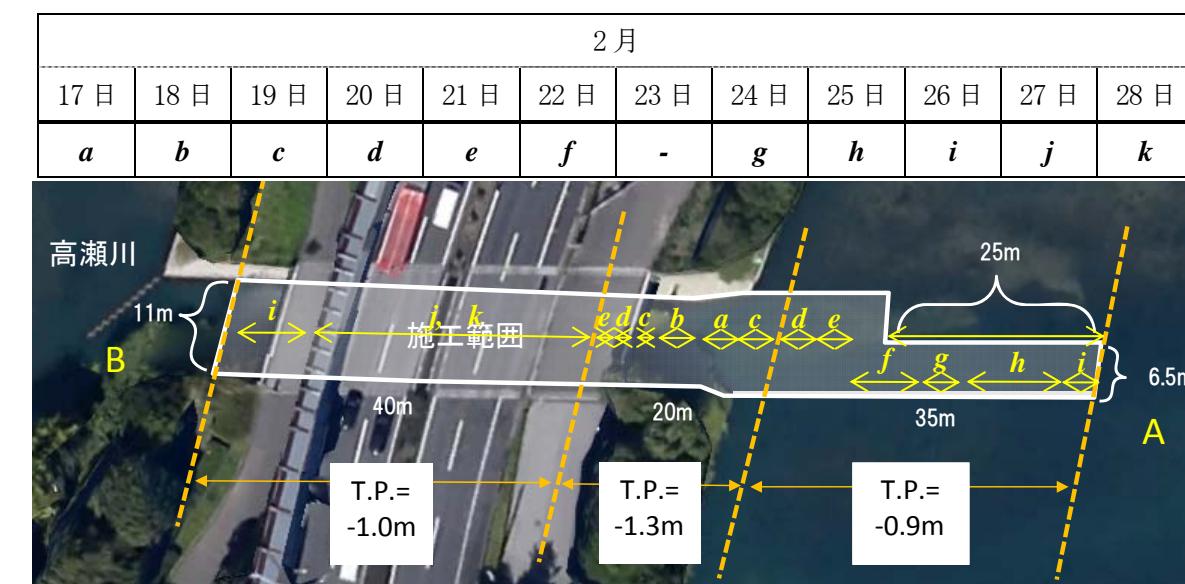
図5 施工時期と場所

図5に掘削を実施した時期と場所を示す。掘削は平成26年2月17日～2月28日に行われ、施工前半は計画掘削深T.P.= -1.3m付近、施工中盤は上流の計画掘削深T.P.= -0.9m付近、施工後半は下流の計画掘削深T.P.= -1.0m付近がそれぞれ施工された。

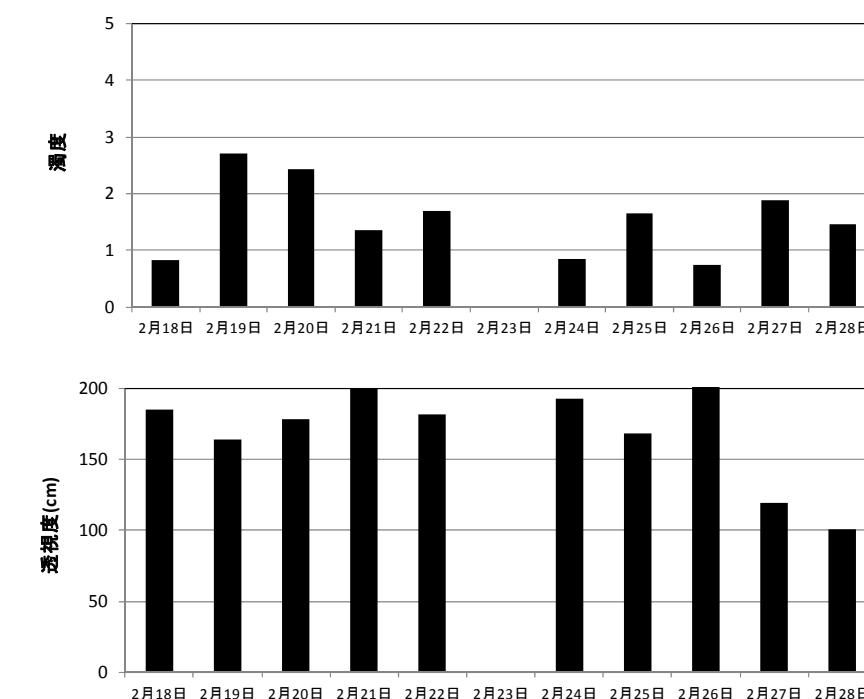
図6 施工中に測定した濁度と透視度

施工中、1日1回測定した濁度と透視度を図6に示す。施工前(11/6～11/21)に測定した高瀬川河口での濁度の平均値は6.9、標準偏差は15.3であったことを踏まえると、本工法による濁りの発生は小さいものと考えられる。

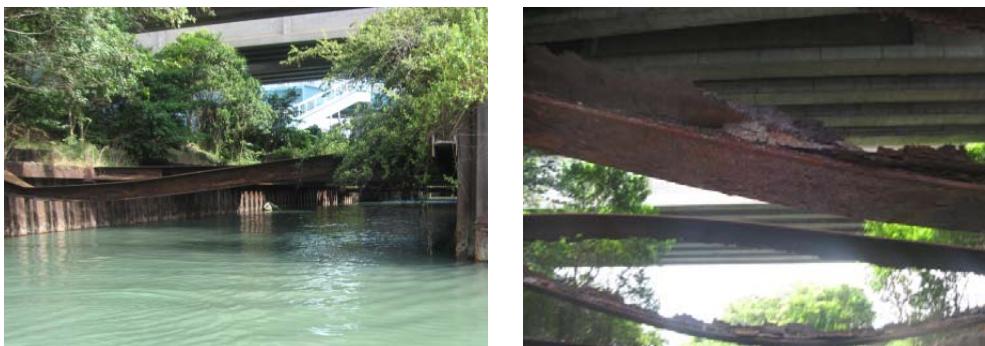
図 カルバート内の腐食した鉄筋

- 掘削の正確さ、発生する濁り、騒音、周辺の土地利用等の面から総合的に判断して、試験施工において採用した本工法は、干潟西側の流路の堆積物除去に非常に有効なものであった。今回と同様の施工方法(作業ヤード・沈殿槽の設置場所等)にて、カルバートや三角干潟・高瀬川の上流部の堆積物の除去も可能であると考えられる。
- 試験施工で得られた施工速度（1日あたりの掘削量）は約 $18m^3/day$ であり、延約 10 日間の施工で計 $180m^3$ の堆積物を除去できた。
- ただし流速が速く底質が締め固まつた地点では、本工法では掘削が困難であることが判明した。県道 15 号線下水路の下流側がそのような状況にあり、施工速度(1日あたりの掘削量)が低下した。このような場合、一旦、高圧ジェットホース等で底質をほぐしたのち、今回の工法(ホース吸引)を適用する必要がある。
- 今回は冬場の施工であったため、問題とならなかったが、夏場の施工時には掘削した土砂からの発生する臭気やアオサによる施工速度の低下が懸念される。
- 将来的には、カルバート内の掘削も想定されるが、カルバート内・三角干潟の護岸(矢板)は著しく老朽化しており、変位や座屈傾向がみられいつ崩壊してもおかしくないほど危険であるため、施工にあたっては何らかの対策を講じる必要がある。

- りを考えながらやっていくと、良い将来予測が出ると思う。
- 委員**
- ・ 今回の施工方法は、非常に良い方法である。次年度以降の事業内容に「送泥」という言葉があるが、今回の試験を踏まえると、この一言で何がやりたいかが判る。
- 委員**
- ・ カルバート内の腐植した鉄筋の写真があるが、これはどこに管理責任があるのか。素人目で見ても、かなり危ないよう見える。

- 事務局**
- ・ 国交省である。ここを直すのには結構な工事になると思うので、どの位の費用と期間がかかるか話をさせて頂きたいと思う。
- 委員**
- ・ 施工前後で流速の変化が小さいことは、良い結果とみて良いのか。また、P2 の地点は堆積傾向にあるということで、それは環境的に良いと評価して良いのか。浅くなって干出しやすい方向に変化していくと理解して良いのか。

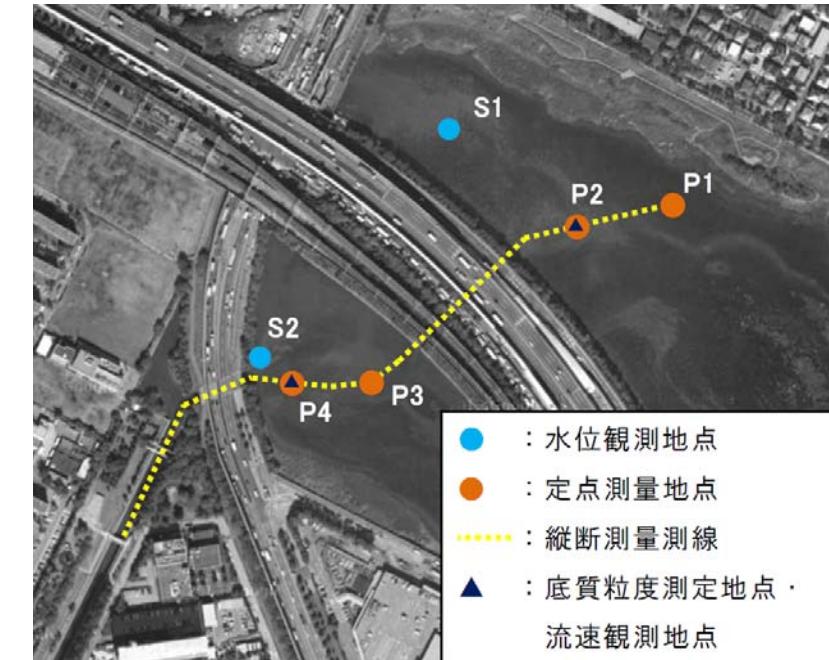
図 7 モニタリングの位置図

前述の試験施工前後において実施したモニタリングについて、図 7 および表 2 に示す。モニタリングは施工による「水位(干出面積・干出時間)の変化」、「流速の変化」、「地形の変化」、「底質粒度の変化」を把握することとした。

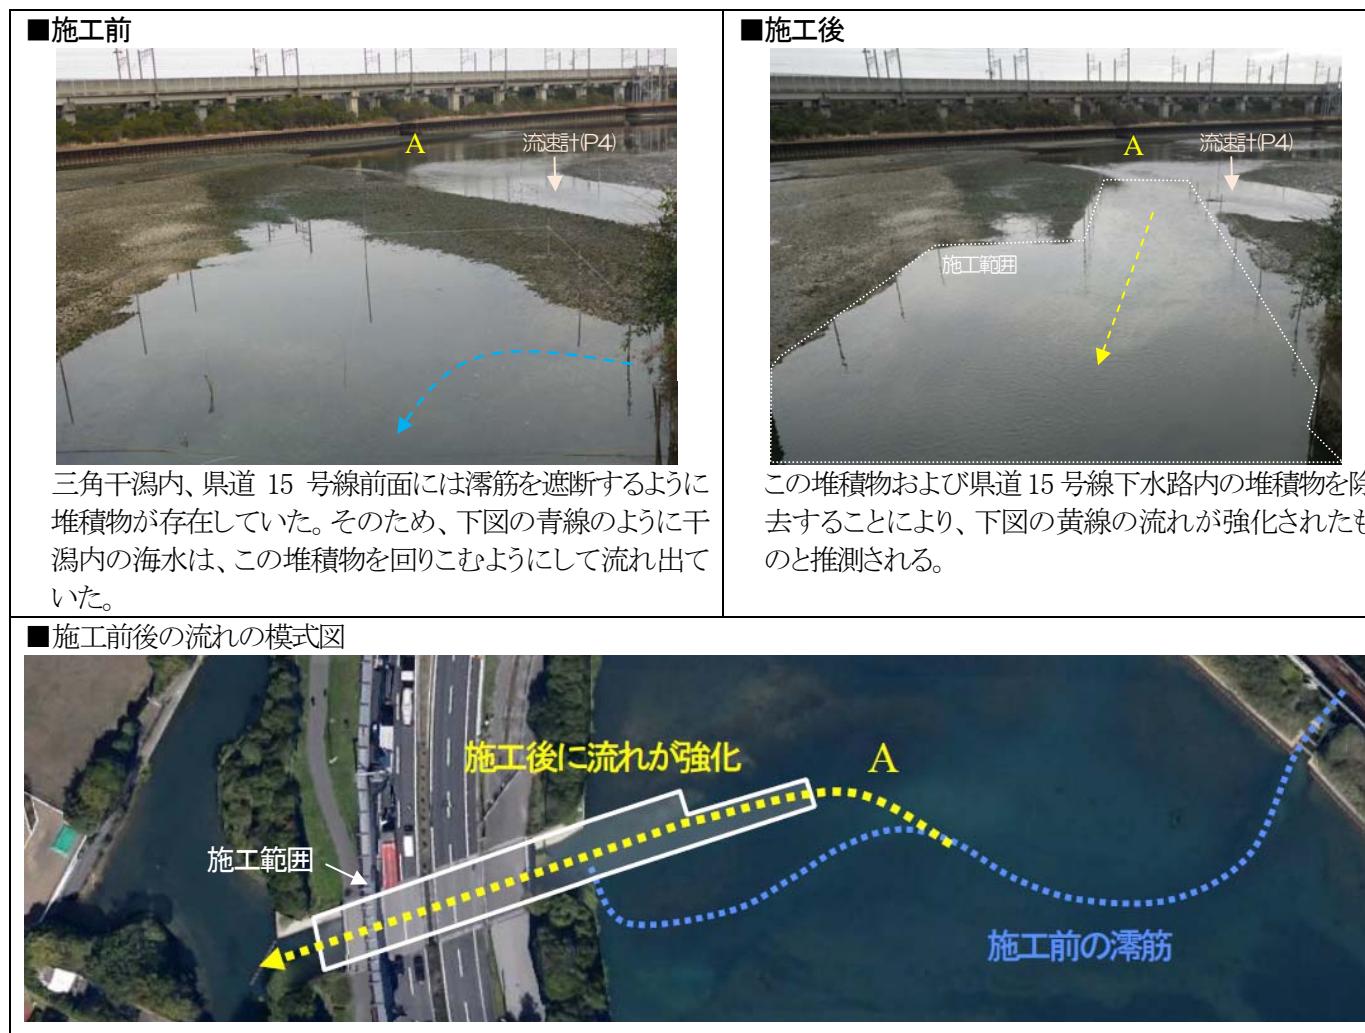
図 8 施工前後の状況の変化に関する写真・模式図

施工前後における三角干潟の流路の変化に関する写真・模式図を図 8 に示す。

- 県道 15 号線下水路内の堆積物とともに、県道 15 号線下水路から三角干潟側にカルバートから流下する流れの障害となっていた堆積物も除去した。

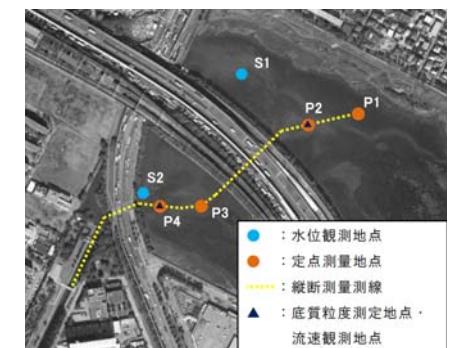
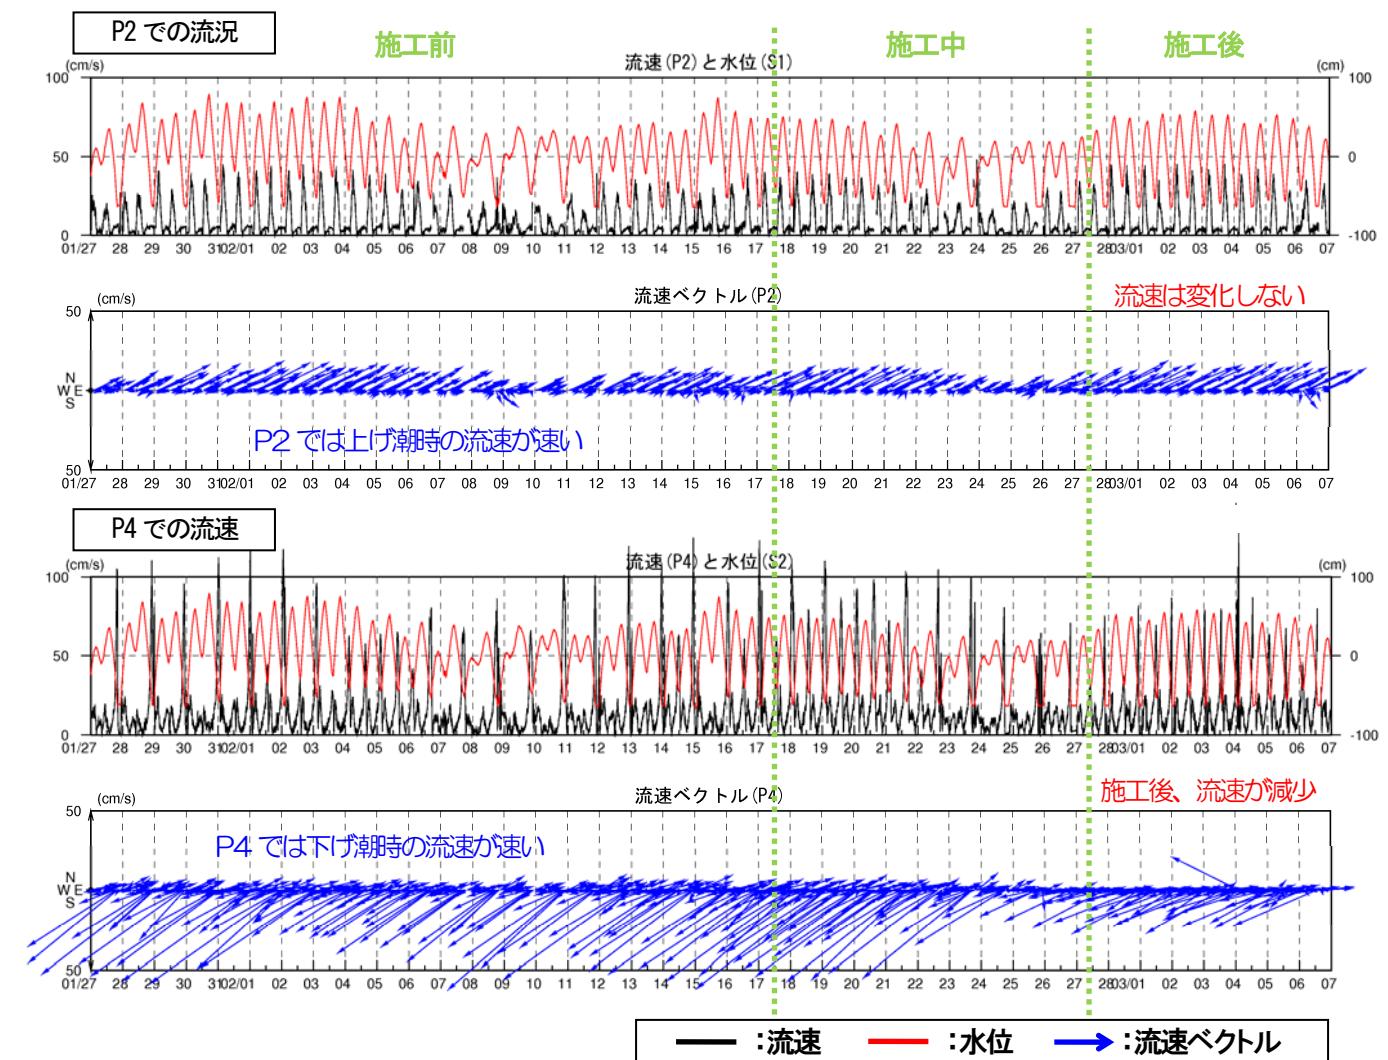
図 9 施工前～施工中～施工後にかけての流速変化

右図に示す P2 と P4 において観測した流速の経時変化を図 9 に示す。

- 施工前後において、流速を観測した点では極端な流速の増加は生じていない。
- P4 については施工後に流速が低下していた。図 8 に示したように施工後により新たに流路が出来たことにより、P4 の流路を通過する海水量が低下したことによるものと考えられる。
- 施工前・施工後ともに、P2 では干潟内に向かう上げ潮時の流速が速く、P4 では高瀬川に向かう下げ潮時の流速が速いという特徴があった。(この詳細は後述する)

図 9 に示した流れの特徴(P2 では上げ潮時の流速が速く、P4 では下げ潮時の流速が速い)や、図 12 に示したカルバートを挟んだ S1 と S2 の水位変化、ならびに図 14 に示した施工後に生じた地形変化から推測すると、干潟西側で生じている流れ・地形変化の特徴は図 16 のように推測される。

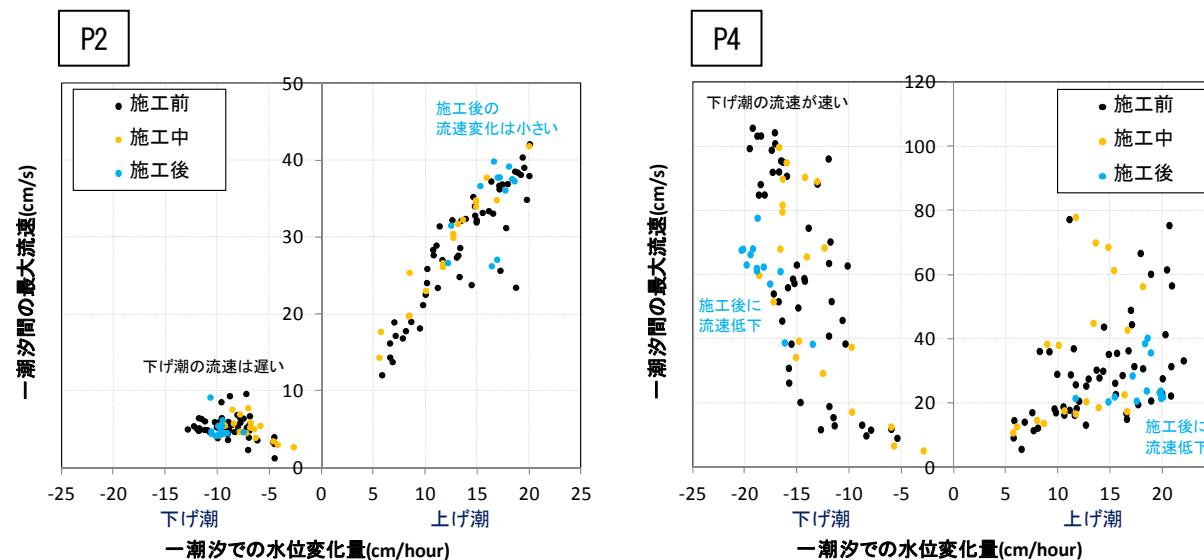
図 10 一潮汐間の水位変化の大きさと発生する最大流速の関係
(施工前～施工中～施工後の比較)

試験施工による流速変化を正確に把握するためには、流速の変化が大潮・小潮などの潮汐の影響なのか、それとも施工によるものなのかを区別する必要がある。そこで図 11 に示すように満潮から干潮(および干潮から満潮)にかけての水位の変化量と、そのときに発生する最大流速をそれぞれ算定し、両者の相関関係を比較した。比較結果を図 10 に示す

- 谷津干潟西側の P2 では施工前後での流速変化はほとんどみられず、三角干潟の P4 では施工後に流速が低下したことがわかった。

- 瀧委員**
- ・ 「図 10 一潮汐間の水位変化の大きさと発生する最大流速の関係」は実測の数値であるが、シミュレーションでは同様の整理はしていないか。シミュレーションをやって、将来どうなるかを確認する必要がある。恐らく三角干潟の容積と道路をくぐるトンネルの関係が微妙に関わっていると思う。
- 事務局**

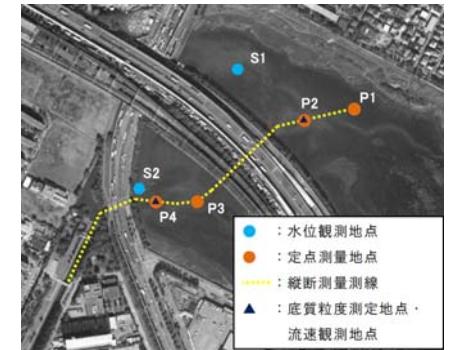
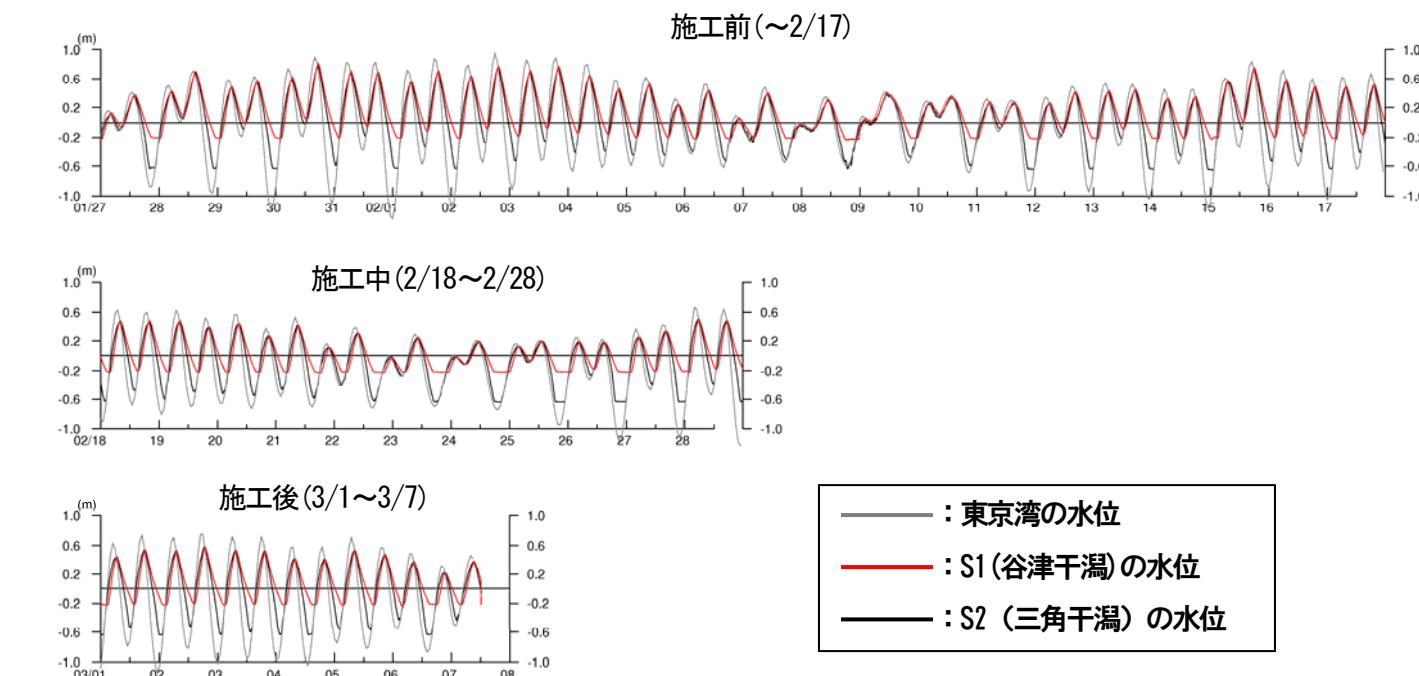
図 12 施工前～施工中～施工後の水位の経時変化

右図に示す S1 と S2 において観測した水位の経時変化を図 12 に示す。また東京湾の干潮時の水位とその時の干潟内の干潮時の水位の比較結果を図 13 に示す。

- 未だ蓄積されたデータが限られており、今後も観測が必要であると考えられるが、施工前後で干潟内の水位の変化自体は小さいことがわかる。

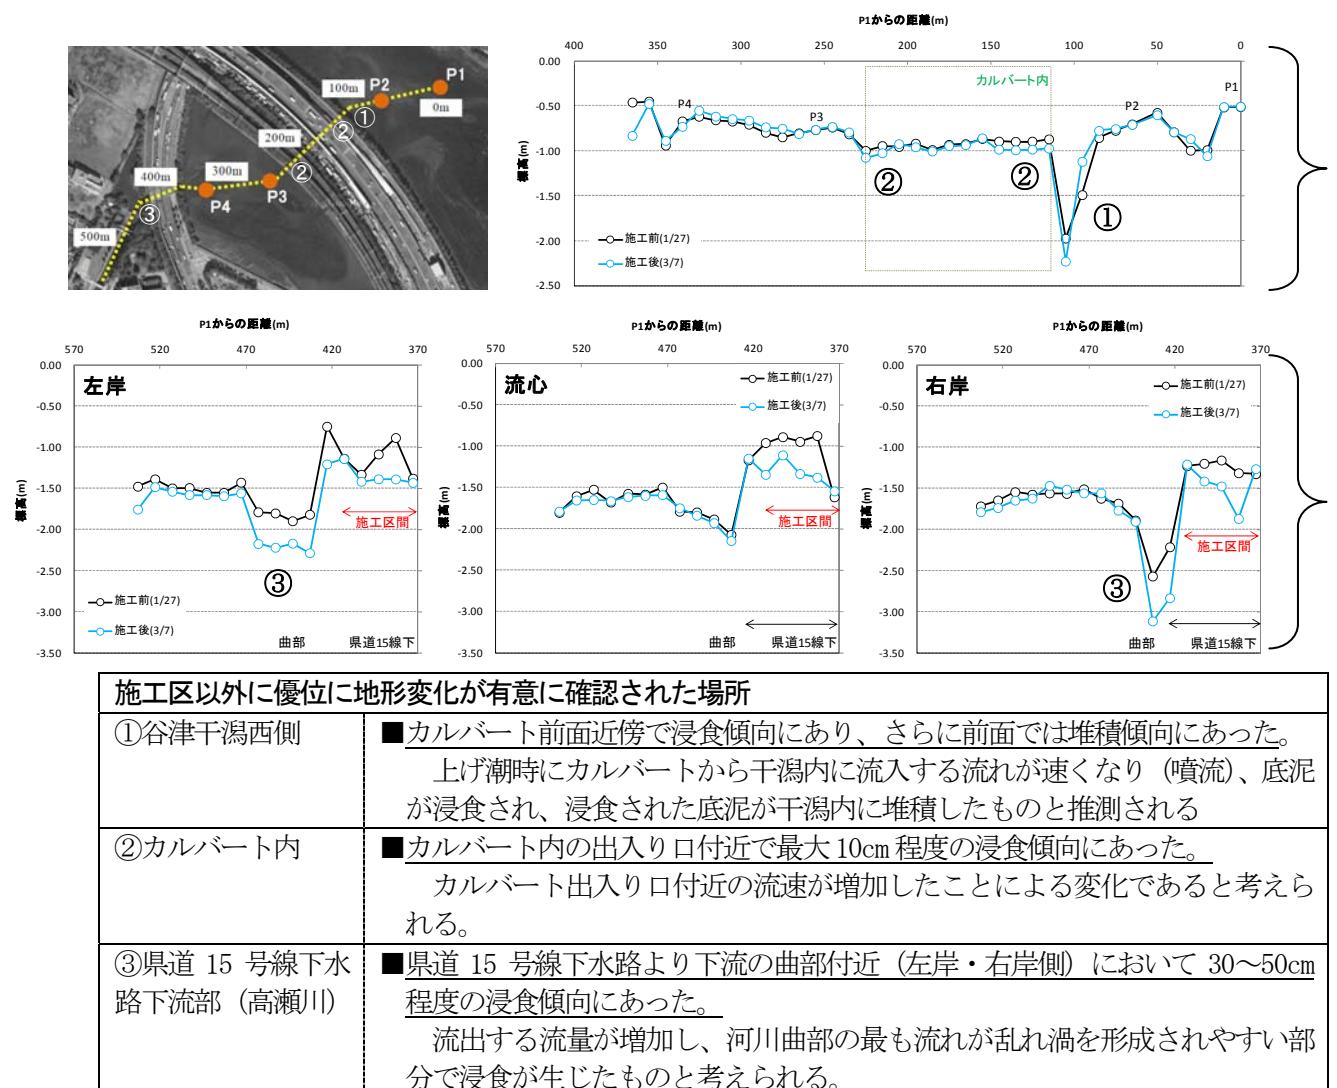
図 14 施工前後での地形の変化

定点測量、縦断測量結果により整理した干潟内の地形の変化を図 14 に示す。

- P2 と P4 での流速変化については上記のとおり大きな変化はない結果であったが、地形は変化が生じており、とくにカルバートの出入り口付近、県道 15 号線下水路の曲部など流速が速いと推測される地点において浸食が生じていた。(詳細は後述する)
- 施工後の観測期間が短いこともあり、水位や流速の変化からは確認できなかったが、試験掘削によって干潟内の海水の流出量が増加し、局所的には流速が速まったものと推測される。

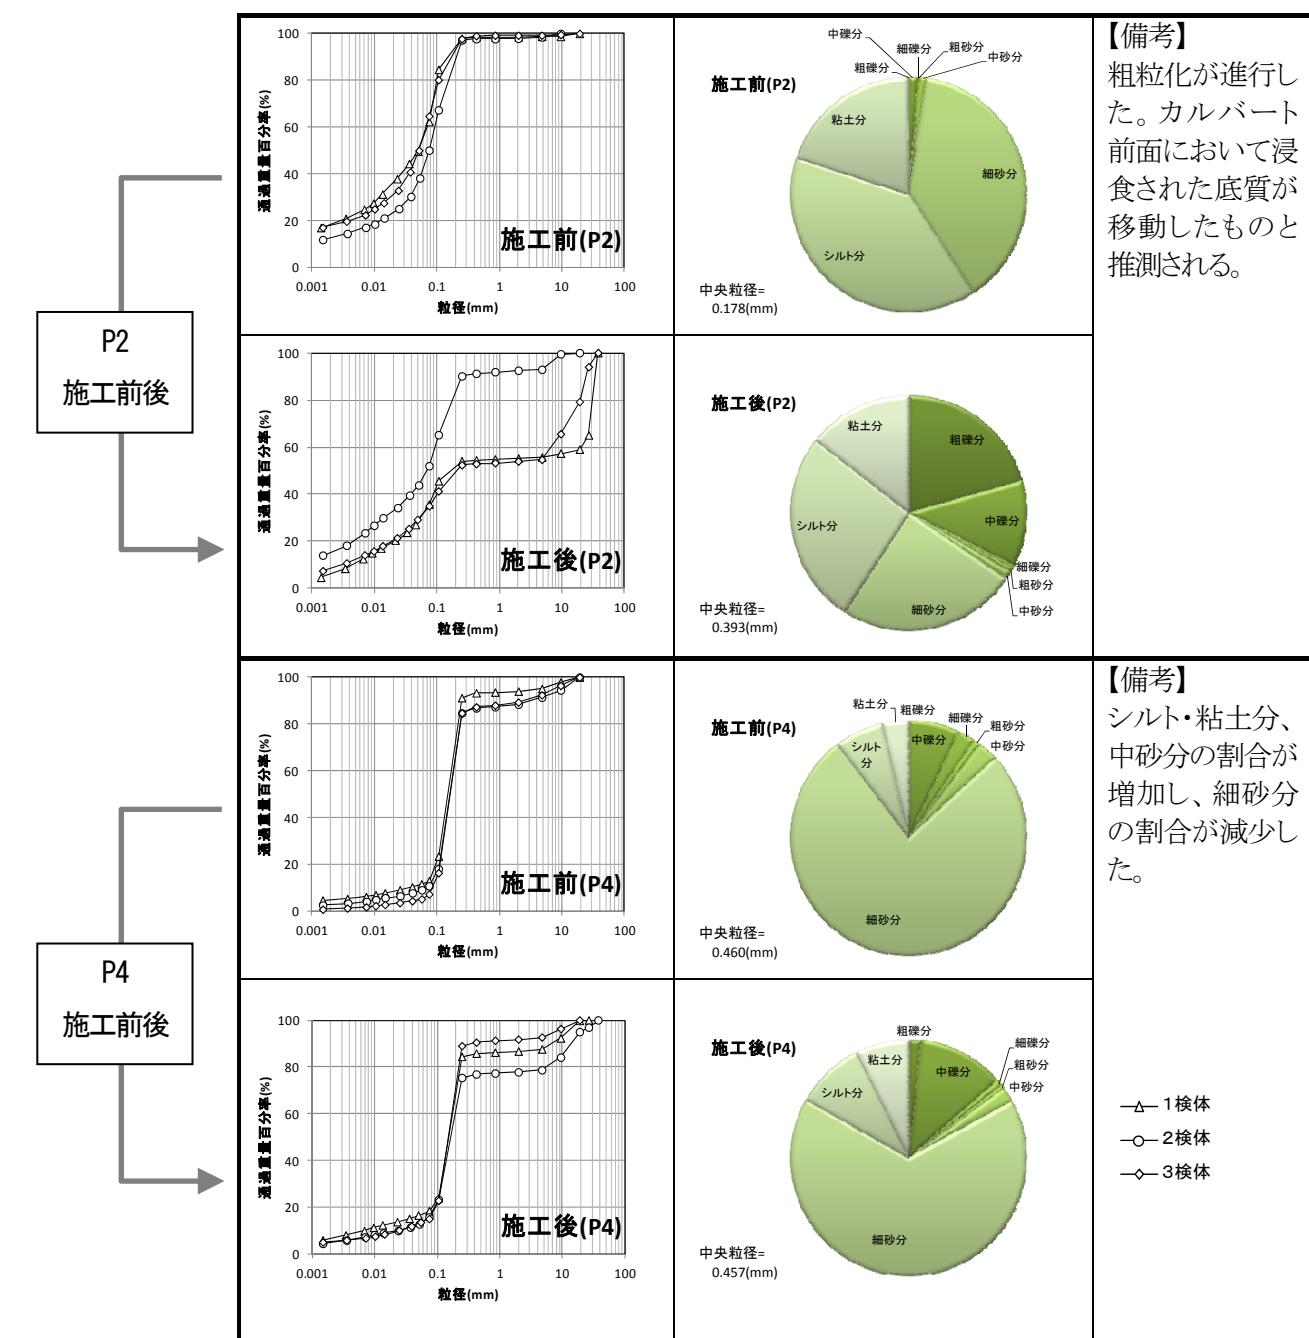
図 15 施工前後での底質粒径の変化

P2 および P4 で採取した底質の粒度分布の施工前後での変化を図 15 に示す。

- 谷津干潟西側 (P2) では粒径が粗粒化する傾向にあり、前述の地形変化と併せて考えると、カルバート前面において浸食された粗い底質が P2 へ移動してきたものと考えられる。
- 今回は表層泥を掬うように試料を採取したが、底質内にホンビノス貝が多く、採取時に細粒分がこぼれおちてしまうなど、想定したように採取ができないかった。そのため、図 15 に示した結果もある程度、測定誤差を含んだものと考えられる。今後は採取方法を柱状コアで底質を採取し、その後、5mm 目のフライで濾した試料を分析するなどモニタリング手法を変更したい。

- ・ 流速や水位がどう変わるかは、シミュレーションも合わせて考えていきたいと思う。
- 委員**
- ・ 「図 15 施工前後の底質粒径の変化」での P2 では、細砂分、シルト分が減っている様にみえるが、粗砂分や中砂分が噴流で飛ばされてきて堆積して増えた結果ともみられる。
- 事務局**
- ・ 土砂の移動のシミュレーションは非常に難しいと思うので、このようなモニタリング結果と合わせて、評価方法を考えていかないといけないと考えている。

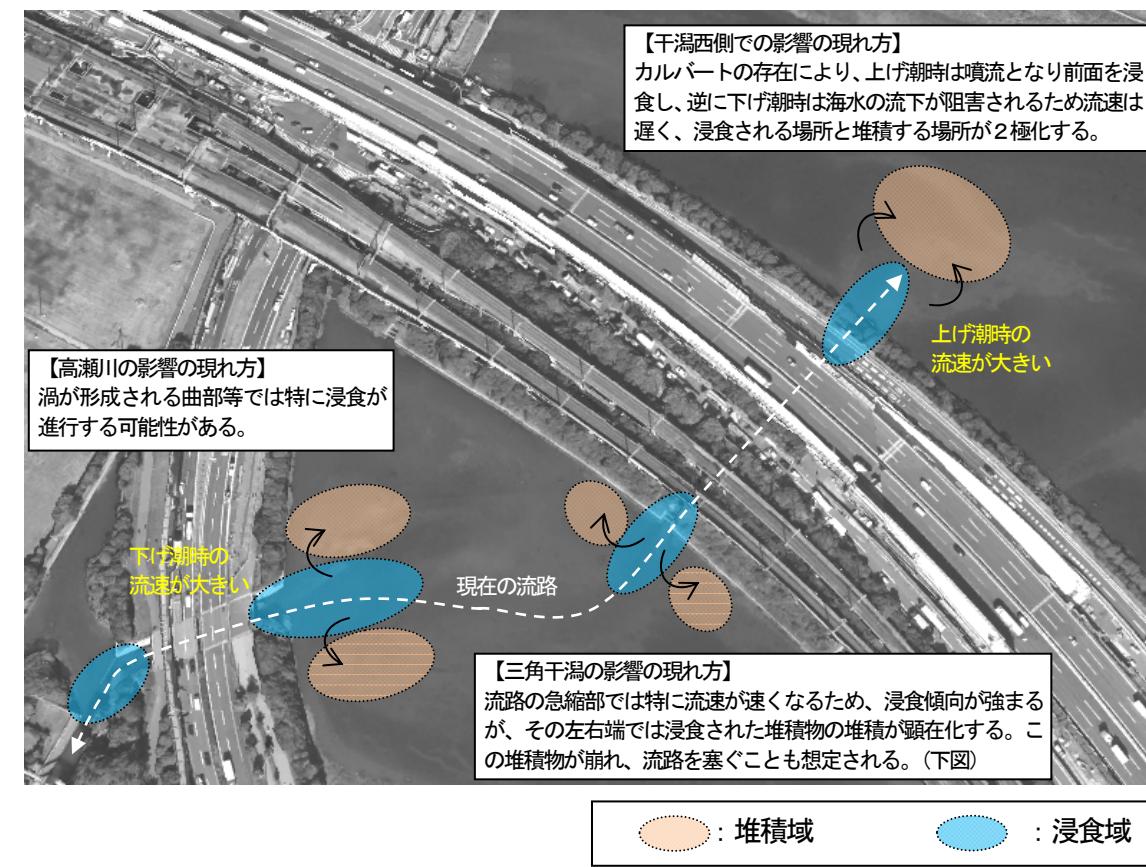
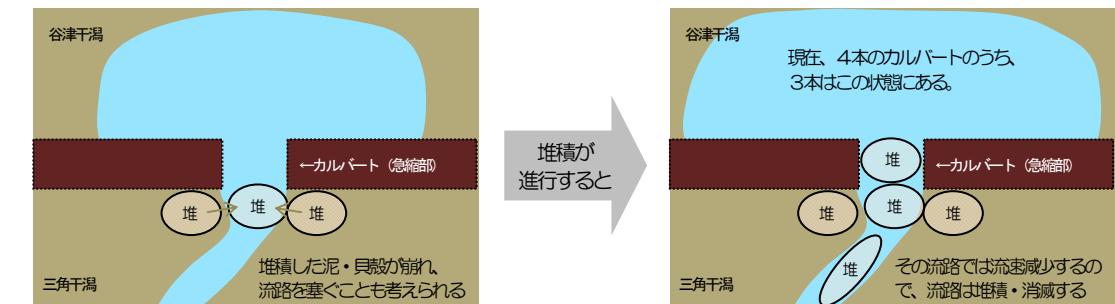
図 17 堆積物除去に伴う干潟内の地形変化の模式図

図 16 を踏まえ、今後の堆積物の除去によって生じると推測される地形変化を図 17 に示す。

- ・ 堆積物除去により浸食が進むのはカルバートの出入り口付近、県道15号線下水路と三角干潟合流部の前面、および県道15号線下水路と高瀬川の合流部の曲部であると考えられる。
 - ・ 上記の浸食域は流速が速まる地点であるが、その周辺には浸食域から底泥や貝殻が打ち上げられて、堆積傾向が強まるものと推測される。
 - ・ 堆積傾向が強まる場所において堆積量が過剰になると、堆積物が崩れ流路を塞ぐ可能性も考えられる。現在、このような機構で堆積物が流路を塞いでいる場所として、カルバート、谷津川と谷津干潟の合流部が挙げられる。

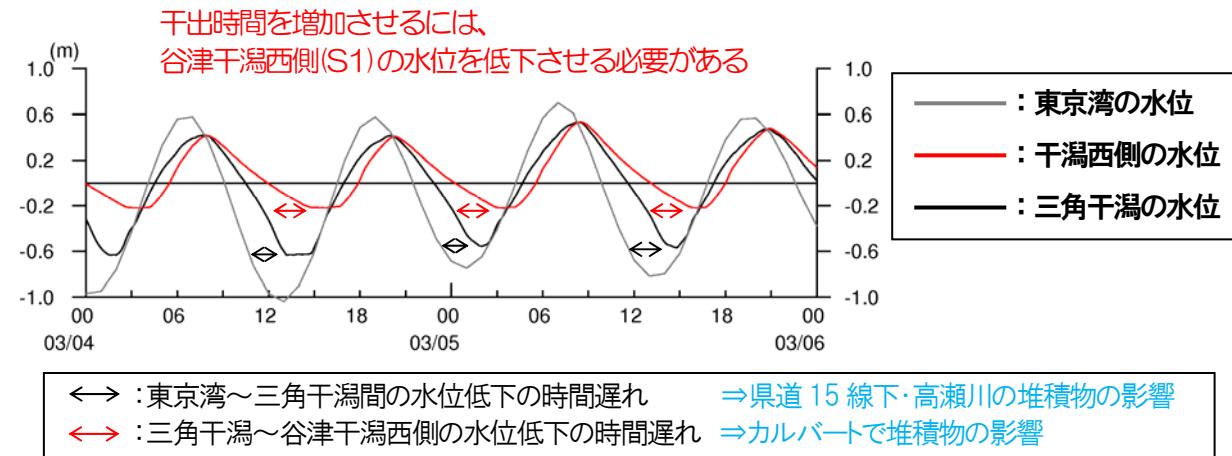
図 18 干潟西側(S1)・三角干潟(S2)・東京湾の水位の比較

カルバートを挟んだ干潟西側(S1)と三角干潟(S2)での水位の観測により、図 18 に示すように干潟西側(S1)、三角干潟(S2)ともに東京湾の水位変化から時間遅れが生じており、「干潟西側(S1)～三角干潟(S2)間」、「三角干潟(S2)～東京湾間」で、それぞれ海水の通水機能が低下していることが明らかとなった。

- ・ 干潟西側(S1)～三角干潟(S2)間の水位低下の時間遅れ (↔) は、カルバート内の堆積物が原因
- ・ 三角干潟(S2)～東京湾間の水位低下の時間遅れ (↔) は、県道 15 号線下・高瀬川の堆積物が原因

図 18 に示したように、谷津干潟の水位を低下させて、干出時間・干出面積を増加させるためには、干潟西側(S2)の水位を低下させる必要がある。これまでのモニタリング結果を踏まえ、掘削場所の違いによって水位の低下がどのように生じるかを整理し、図 19 に示す。

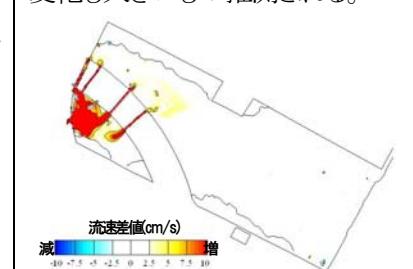
図 19 堆積物除去によって干潟西側での生じると考えられる水位変化と地形変化

- ・ 県道 15 号線下水路・高瀬川の掘削(CASE1)では三角干潟と谷津干潟西側の水位差が現状よりも大きくなるため、三角干潟およびカルバート出入り口付近での流速が増加し、地形変化が生じやすいものと推測される。
- ・ 干潟西側(S1)の水位を低下させ、かつ地形変化の影響を小さくするには、カルバートの堆積物除去を優先的に実施したほうが良いと考えられる。

CASE1	CASE2	CASE3 (最終目標)
水位変化	県道 15 号線下水路～高瀬川の掘削 東京湾と三角干潟と時間遅れは少なくな (実線：現状、点線：掘削後) 県道 15 号線下水路～東京湾間の通水量が増え、三角干潟の水位は低下するが、カルバートの堆積物が障害となり谷津干潟西側の水位は低下しない。	カルバートの掘削 干潟西側から運ばれる海水量が増えるため、水位は上昇 (実線：現状、点線：掘削後) カルバートの通水量が増え、谷津干潟西側の水位が低下する。一方で、県道 15 号線下水路～東京湾間の通水量は変わらないため、干潟西側の海水が運ばれる分、三角干潟の水位は上昇する。	カルバート 県道 15 号線下～高瀬川 三角干潟へ干潟西側から運ばれる海水量が増加しても、干潟西側からの海水量が増えても水位は上昇しない (実線：現状、点線：掘削後) すべての流路で水位を低下させることができ、谷津干潟西側の水位はさらに低下する。
地形変化	干潟西側～三角干潟間に生じる水位勾配が強くなるため、図 16 のようにカルバート出入り口付近の流速も速くなり、地形変化が生じやすい。	CASE1 に比べると、流路内で生じる水位勾配は小さく、地形変化は小さいと推測される。ただし、カルバート前面での地形変化は少なからず生じるものと考えられる。	現状よりも三角干潟内は流速が増加することが予測されており、地形変化も大きいものと推測される。

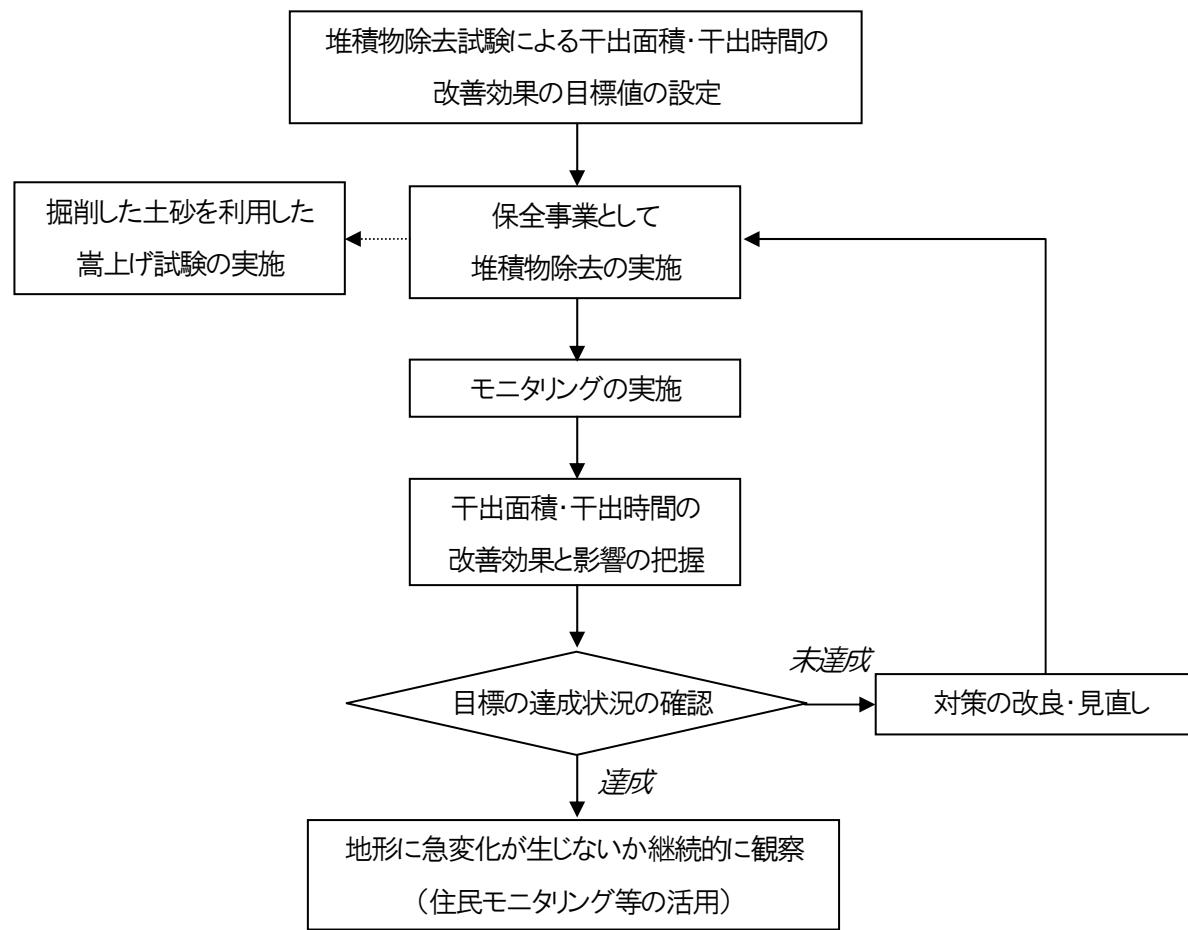
図 20 保全事業・堆積物除去の今後の進め方(案)

干出面積・干出時間の増加を目的とした堆積物除去についての今後の進め方(案)を図 20 に示す。

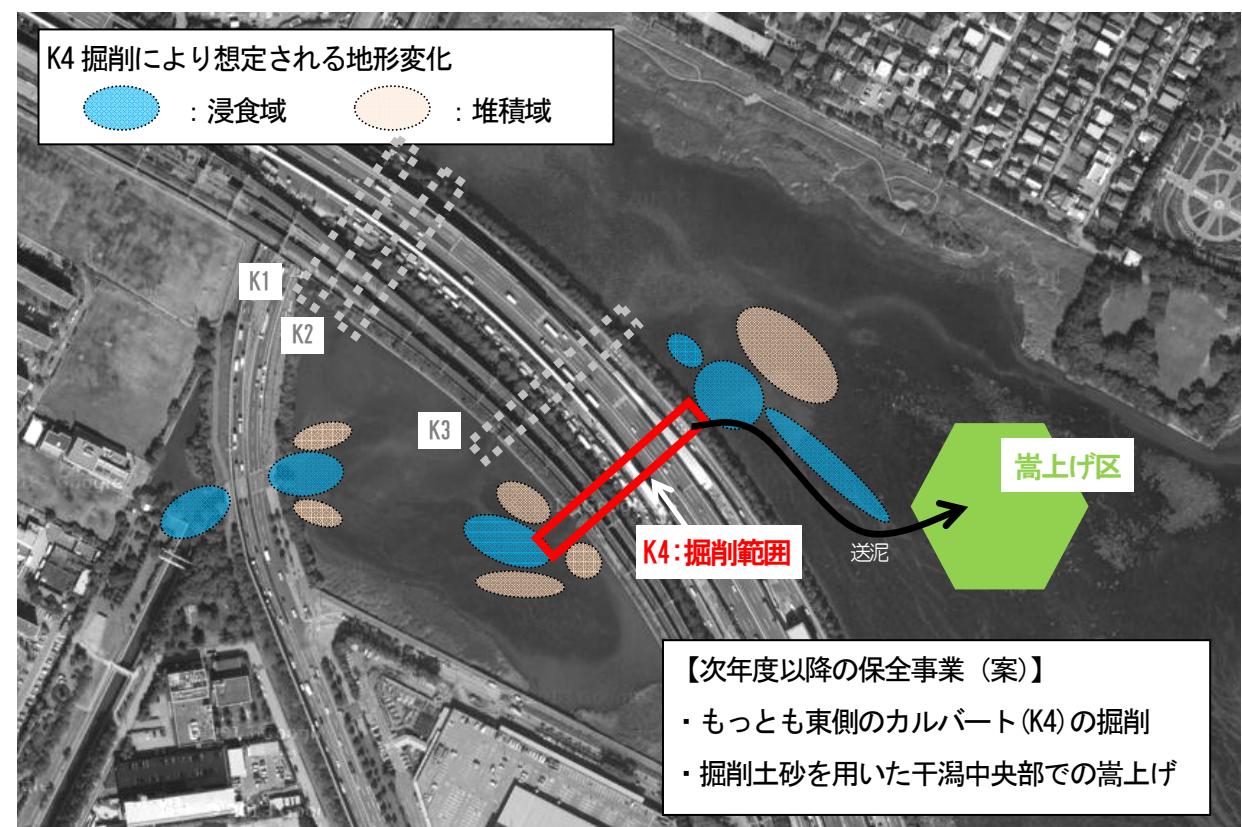
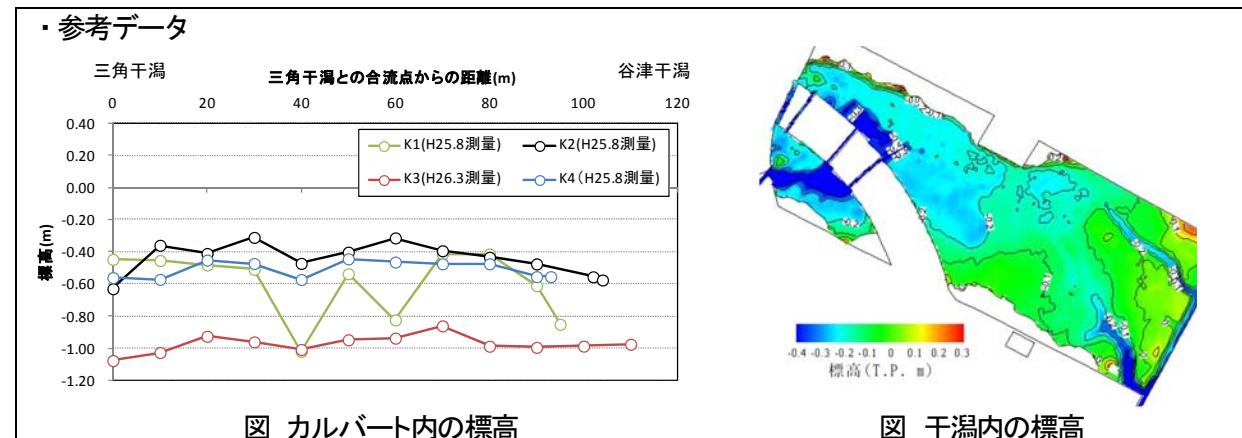
図 21 次年度以降の堆積物除去事業と掘削した土砂を利用した嵩上げ試験場の場所(案)

次年度以降の堆積物除去事業と、それにより生じる土砂を利用して嵩上げ試験の素案を図 21 に示す。

- 図 19 に示した理由により、次年度以降の堆積物除去事業はもっとも東側に位置するカルバート内(図内の K4)および三角干渉側の出口付近で実施することを提案する。
- この堆積物除去において、流路となる場所の浸食が想定されるため、モニタリングによりその変化を詳細に捉えるものとする。影響が大きいと判断される場合には土嚢等で流路を部分的に埋め戻す等の対策を講じる。

- 事務局**
- ・ K1、K2、K4 の 3 つの中でどこを探るかを考えた。K1、K2、K4 は初年度に流速を測っていて、K4 がその中では一番流れていた。K4 から県道 15 号線にかけての流路はまだ生きていると思う。一方で K1、K2 は前面に大きなカキ山があるので、ここを掘っても効果はそれ程出ないのではないか。また、K1、K2 の谷津干潟側は最近堆積傾向が強く、ここもかなり泥が溜まっているので、ここを掘るよりも K4 を掘った方が干潟全体の流水能力を上げる効果が高いと考えた。

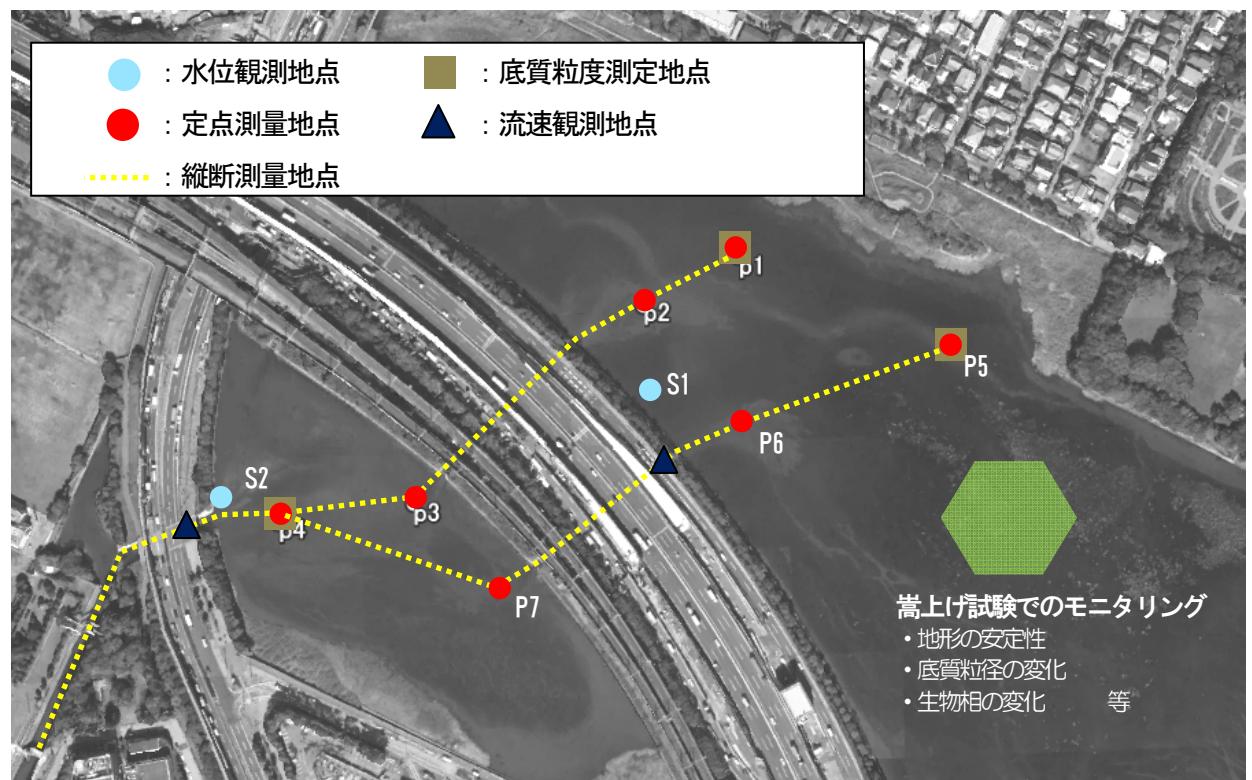
図 22 カルバート(K4)の堆積物除去および嵩上げ試験でのモニタリング内容(案)

図 21 に示した事業時による効果と影響を把握するためのモニタリング(案)を図 22 に示す。モニタリングでの着眼点は下記の通りである。

- ① 堆積物除去による…
 - ・ 水位の変化(干出時間・干出面積)
 - ・ 流路の流出流量の変化
 - ・ 地形の変化
 - ・ 底質粒径の変化
- ② 嵩上げ試験による…
 - ・ 地形の安定性
 - ・ 底質粒径の変化
 - ・ 生物相の変化
