## H28 年度第 1 回保全事業報告会

# 国指定谷津鳥獣保護区 保全事業の取り組み状況

関東地方環境事務所

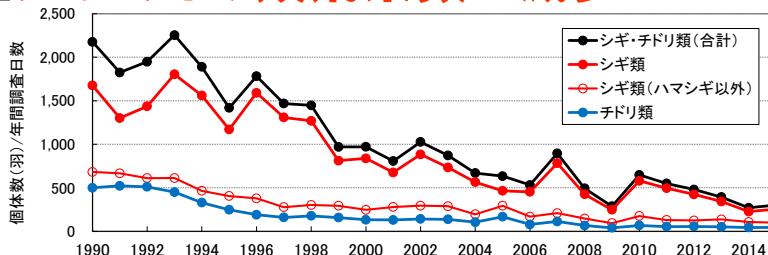
## シギ・チドリ類飛来数の減少

1990年頃と比べて現在は1/4程度

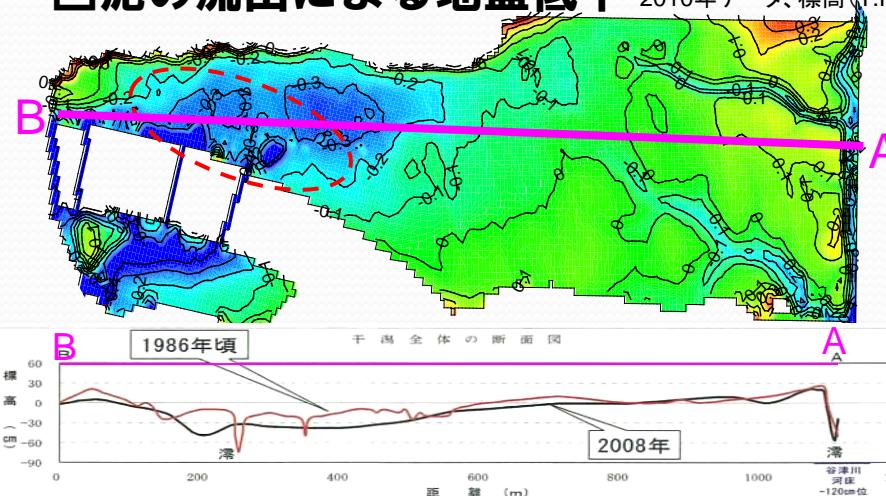
## シギ・チドリ類の採餌場 (干潟の干出面積・干出時間)の減少

□泥の流出による地盤低下 2010年データ、標高(T.P.)

## 澗の周辺部が侵食・窪地化

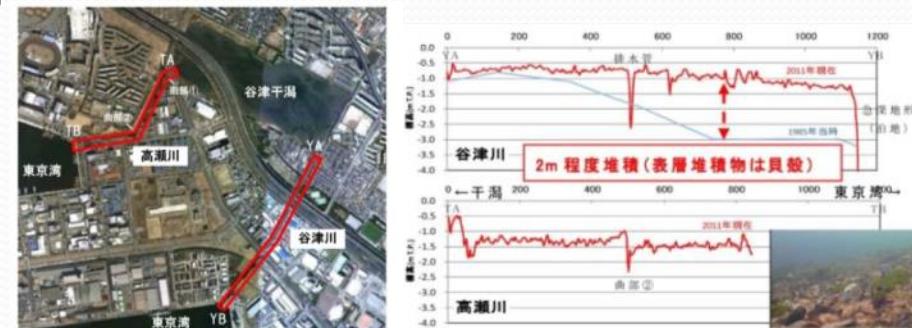
□堆積物による海水滯留

東京湾への海水の流出量が低下

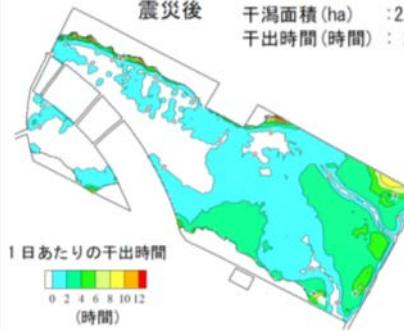
<p>震災後 干潟面積(ha) : 22.0 干出時間(時間) : 2.2 1日あたりの干出時間 0 2 4 6 8 10 12 (時間)</p>	<p>2010年(震災前)【1】            干出面積: 24.0ha【1】・干出時間: 3.9時間【1】            ※将来的にはラムサール条約登録時の状態を目指す            (1993年(推定)干出面積: 28.2ha・干出時間: 5.3時間)</p>

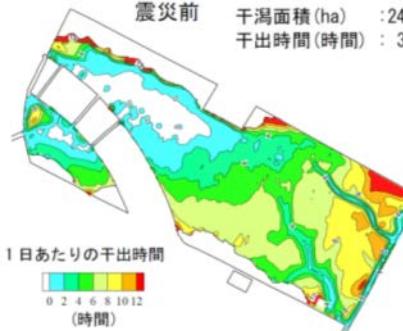
<p>震災前 干潟面積(ha) : 24.0 干出時間(時間) : 3.9 1日あたりの干出時間 0 2 4 6 8 10 12 (時間)</p>																																			
餌の 量・質 の変化	ゴカイ類の 湿重量	2011～2014年平均値: 12.7g/m <sup>2</sup> 【1】	現状よりも干潟環境を悪化させない(現状維持) ※将来的にはラムサール条約登録時の状態を目指す (1995年: 22.7g/m <sup>2</sup> 【1.63】)																																			
周辺 住民 の 生活 環境	硫化水素濃度の 連続観測値が 基準値(0.5ppm) を超過した日数	2014年(5～8月): 26日【1】	現状維持 ※ 保全事業の実施により、 腐敗臭の頻度は、 比較対照区の1/6倍 程度にまで減少している																																			
	住民参加 モニタリング 投稿の「くさい」 「かなりくさい」 の割合	2014年(5～8月): 投稿者数の1%【1】

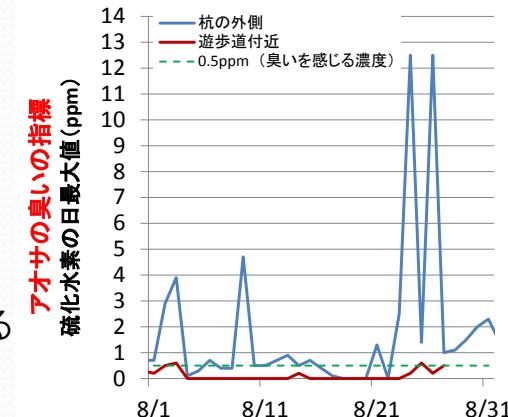
<p>アオサの臭いの指標 硫化水素の日最大値(ppm)</p>

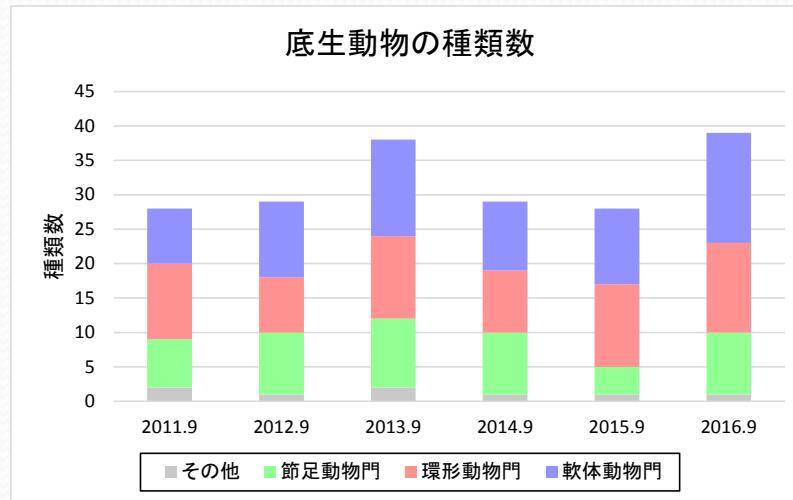
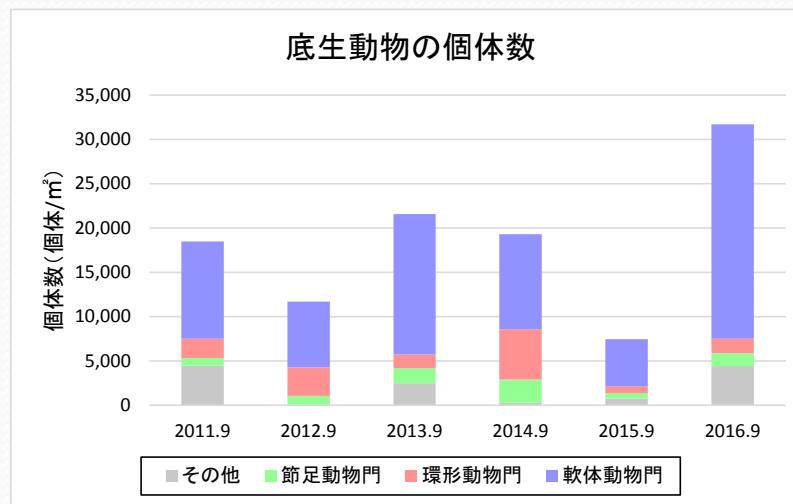
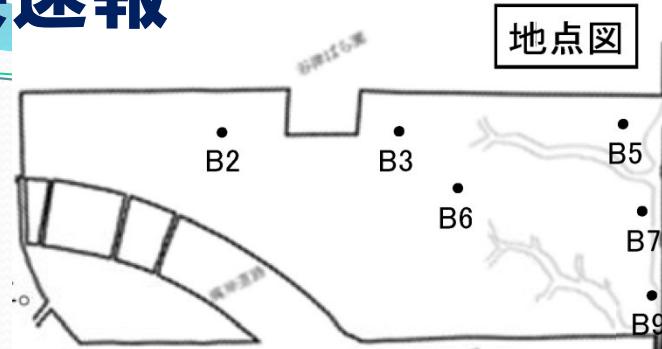
## ■底生生物の確認状況

\* 個体数の上位5位以内かつ合計個体数の10%以上を占める種を優占種とし、季節毎の優占種を色分けで示した。単位は/0.071m<sup>2</sup>。

2016年は種類数および個体数が過去調査に比べてやや多かった

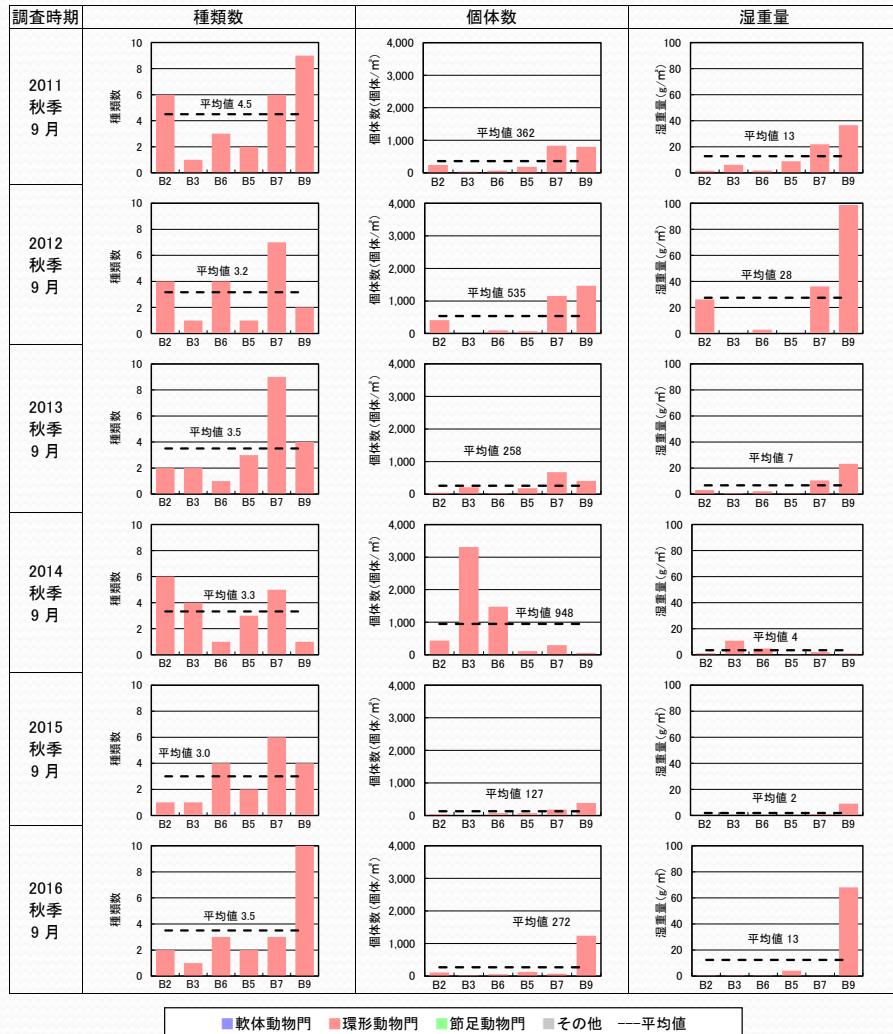
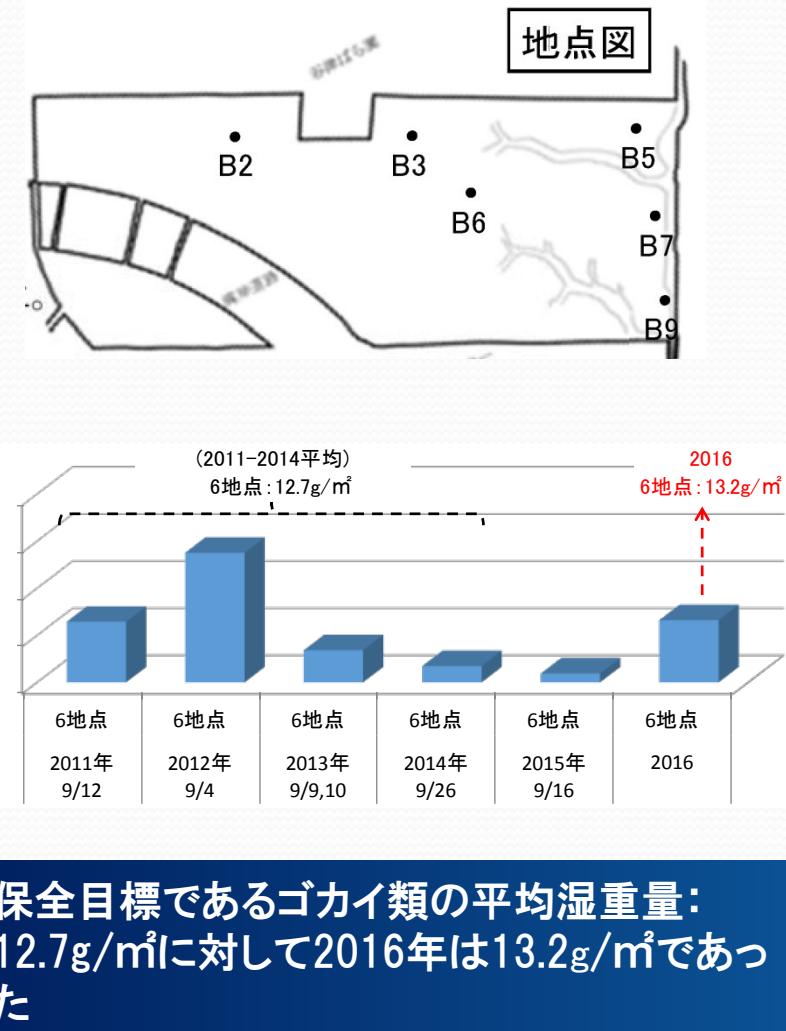
# ゴカイ類の確認状況

個体数と比湿重量は、2011年～13年まではB7やB9で比較的多かったが、2014年はB3やB6で多く、2016年はB9のみで多かった

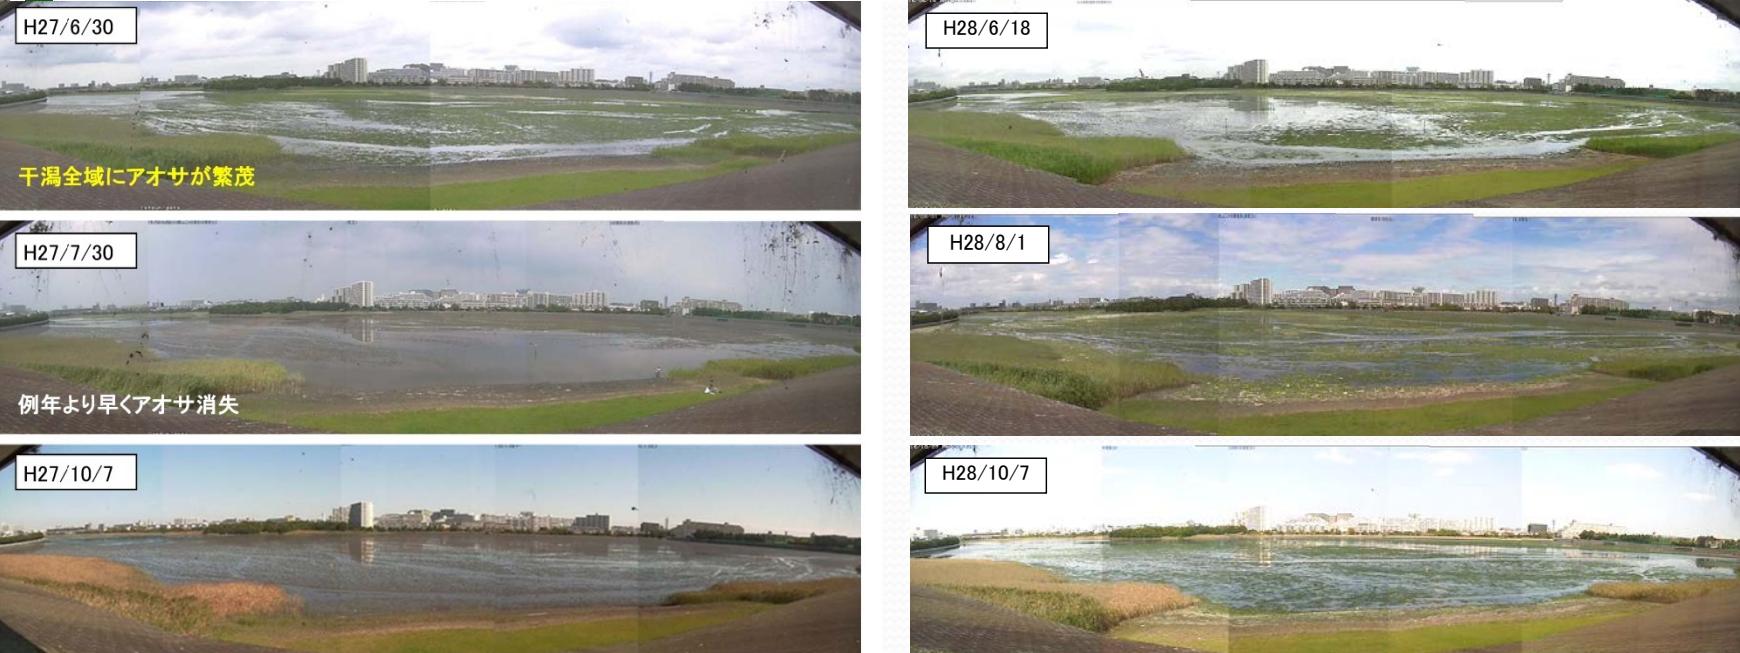
# アオサの分布・繁茂状況

「多」:干潟の広い範囲がアオサに覆われている(おおよそ干潟の半分以上)。 「少」:アオサに覆われているのは干潟の半分以下。 空欄:調査なし。

これまで5~9月上旬および10月下旬~12月上旬に年2回の繁茂期があったが、  
今年は通年に渡り干潟がアオサに覆われた

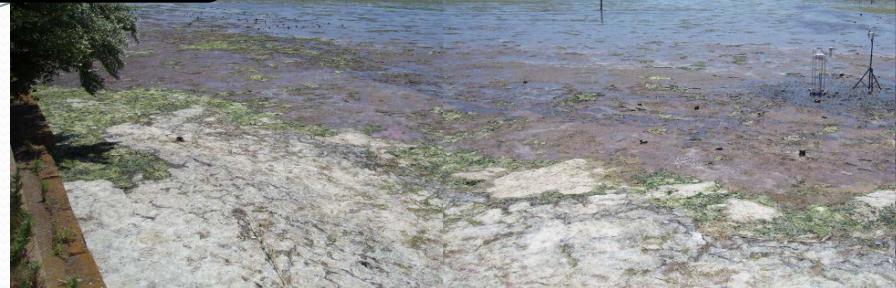
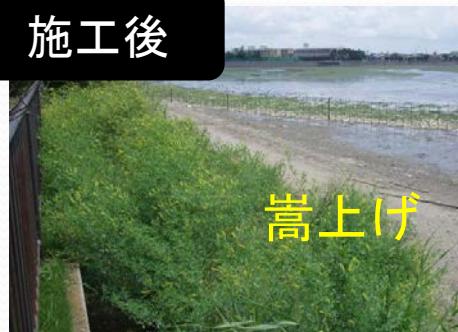
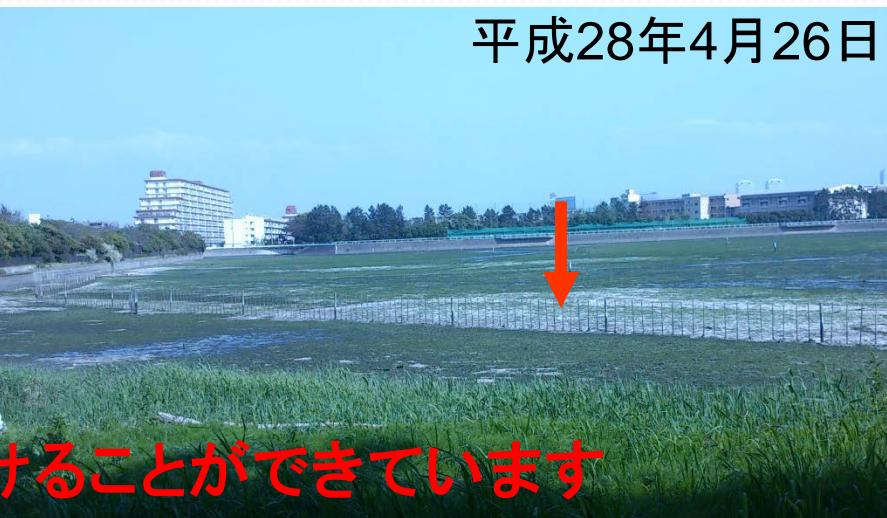
# アオサの悪臭対策(嵩上げ・杭設置によりアオサの吹き寄せ・堆積を防ぐ)

嵩上げ

杭設置

施工後は護岸からアオサを遠ざけることができています

対策メニュー	実証試験	対策	維持管理・改善
■嵩上げ	H24.3 →	H25.3 →	顕著な砂(嵩上げ材)の流出はなく改善の必要性は生じていない
■杭設置	H24.9 →	H25.3,H26.3(拡大) →	定期的な杭のメンテナンスが必要。また、杭がせき止めているアオサの清掃を定期的に実施

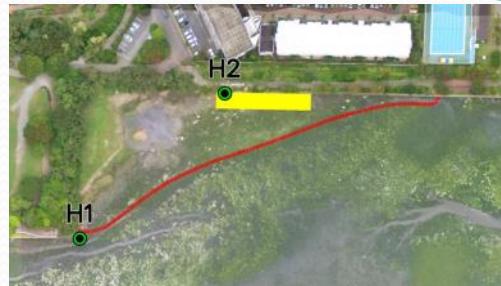
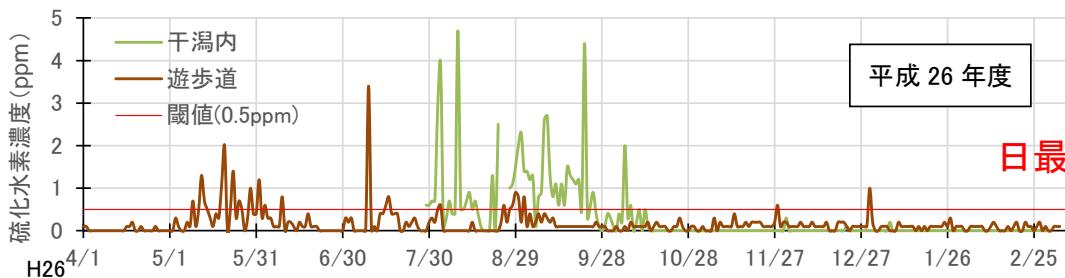
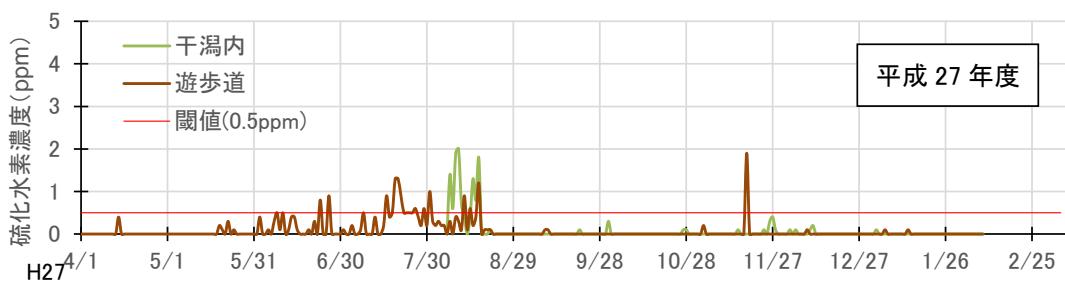
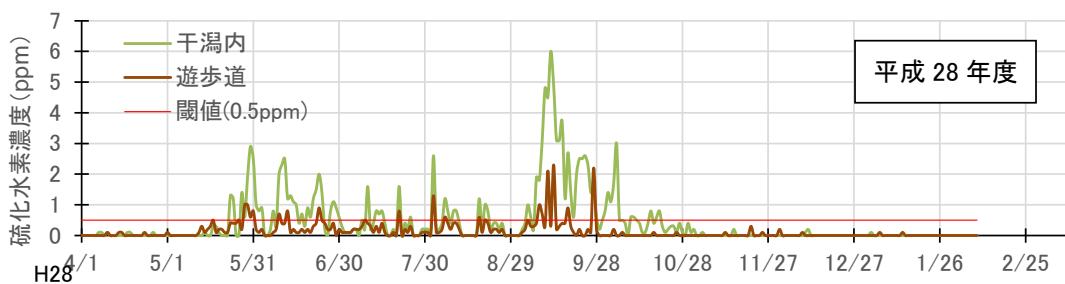
# 硫化水素(アオサ悪臭の指標)の連続観測

昨年度と比べると、  
夏季のアオサが多  
かった分、干潟内、  
遊歩道横のいずれ  
の地点も硫化水素濃  
度が高かった

人が感じる0.5ppmを  
上回る頻度は23日  
で昨年よりもやや多  
かった

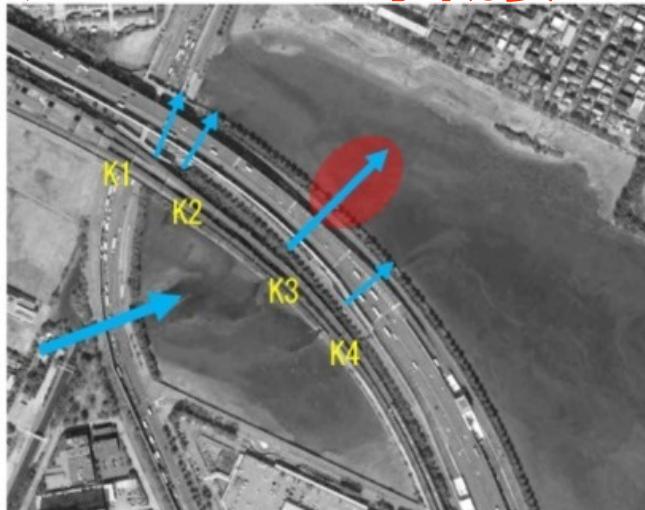
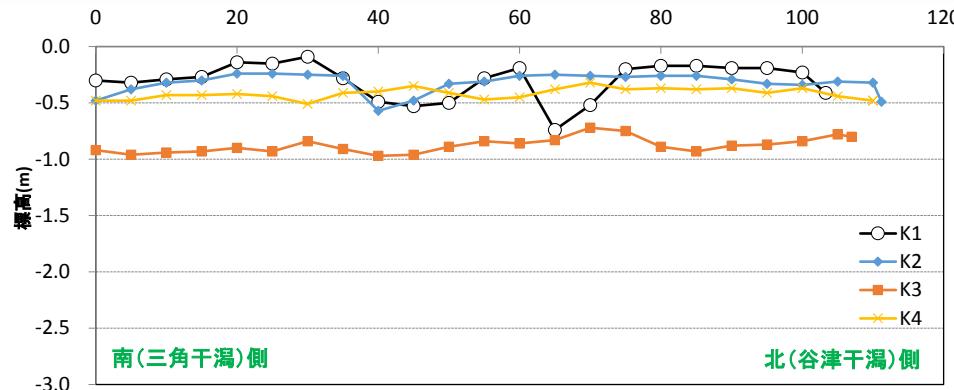
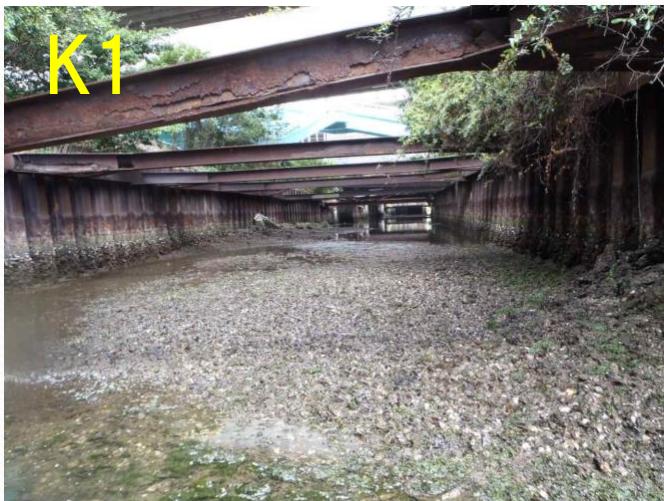
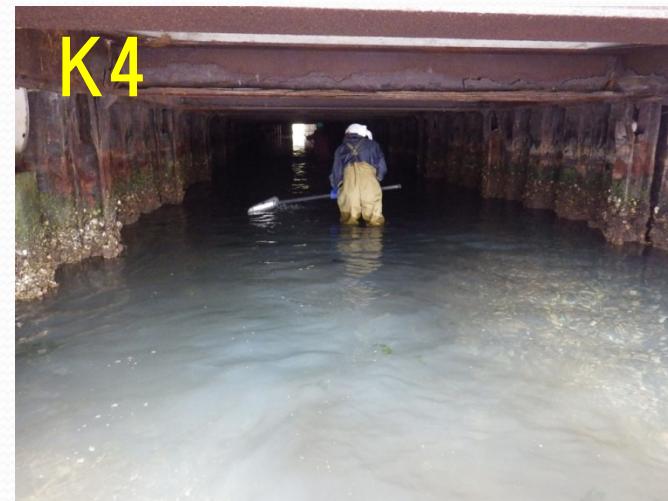
## ■予定していた工事概要とその背景

流路内には貝殻が堆積し水交換の機能が低下  
⇒比較的地盤高が低いK3に流れが集中

貝殻の堆積により流路の断面積が減少し水交換がうまく行われていない  
K3に流れが集中し流路前面の地形が変化している

今後何も対策をしなければ流路に貝殻がさらに堆積・流路の縮小傾向が強まり  
干出時間の減少、干潟西側の地形の浸食・底泥の流出が進む

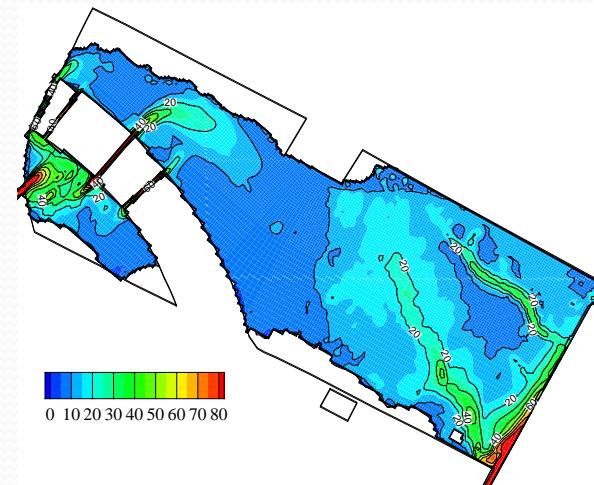
現況

予測モデルにより堆積物除去の効果を予測

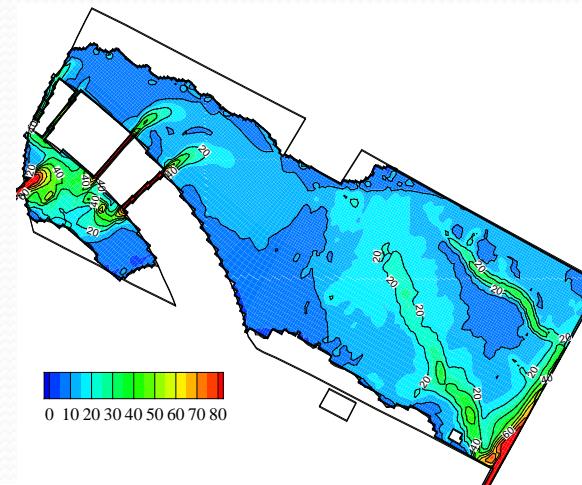
対策後  
(K4の堆積物除去を予定していた)

K3に集中している流れが分散し、干潟西側では流速が減少するエリアが多くなる  
干出面積、干出時間の増加が期待される

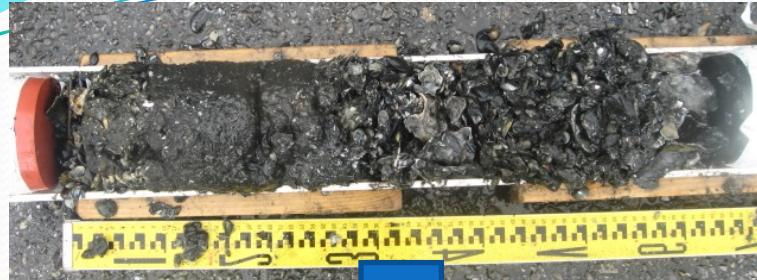
流路内の堆積土砂には貝殻が多く含まれている

干潟内堆積物(特に貝殻)の有効活用  
のための知見(工法、環境影響)を得る

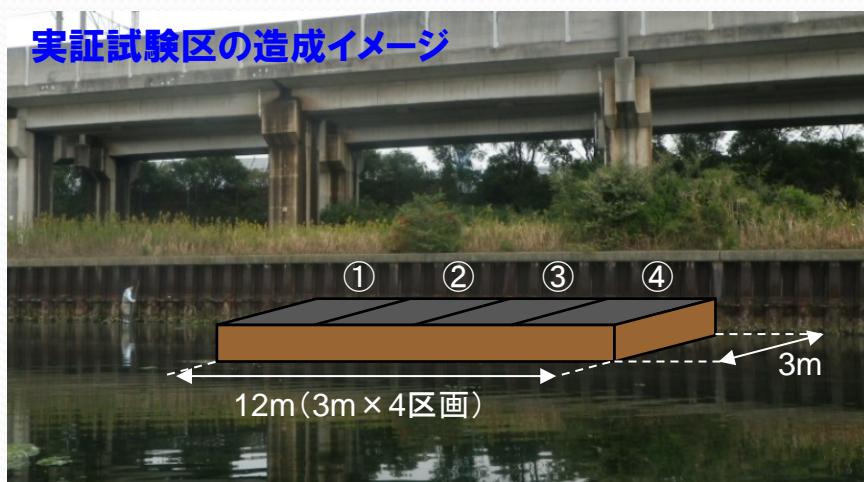
実証試験区の造成イメージ

区画名	下層	上層
①対照区	粗粒土	細粒土
②粉碎貝殻20%		細粒土+粉碎貝殻:20%
③粉碎貝殻50%		細粒土+粉碎貝殻:50%
④貝殻マット	貝殻マット	細粒土

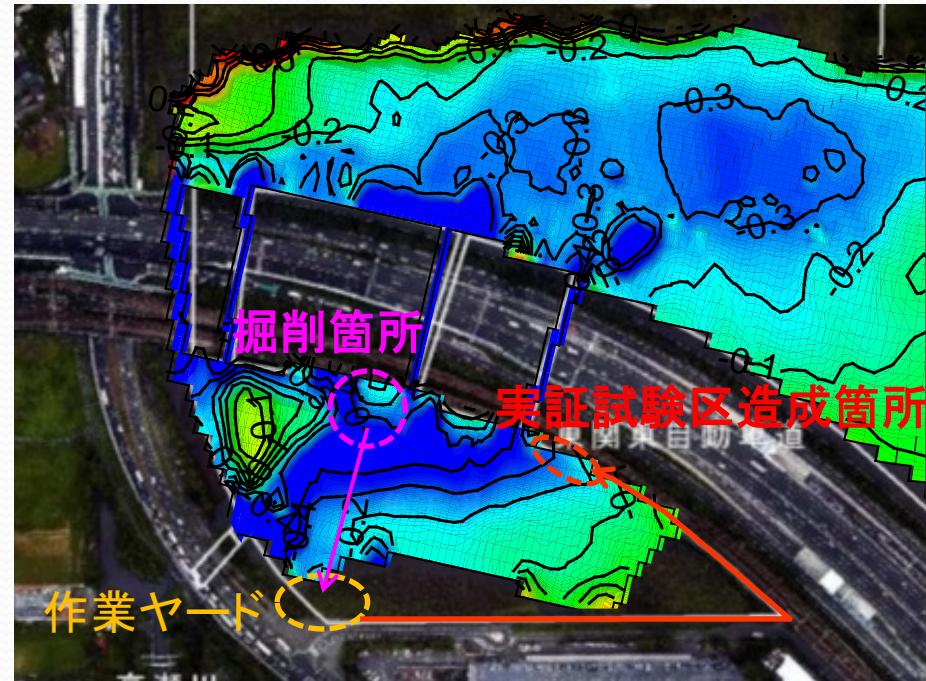
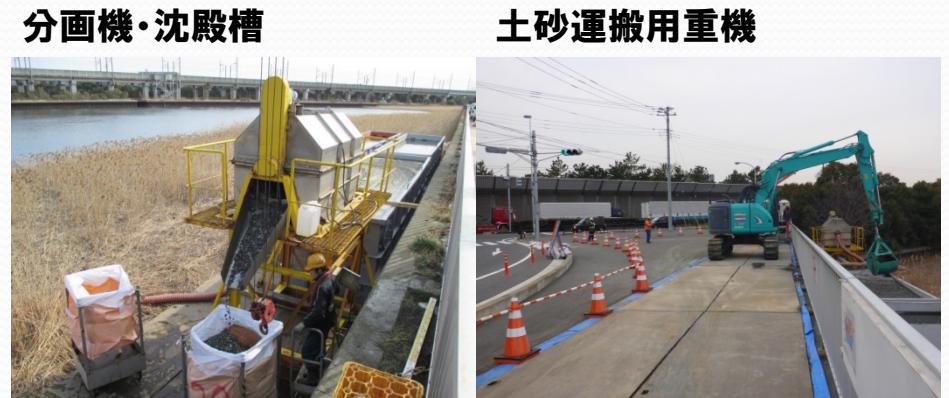
施工場所

作業ヤード

分画機・沈殿槽

土砂運搬用重機

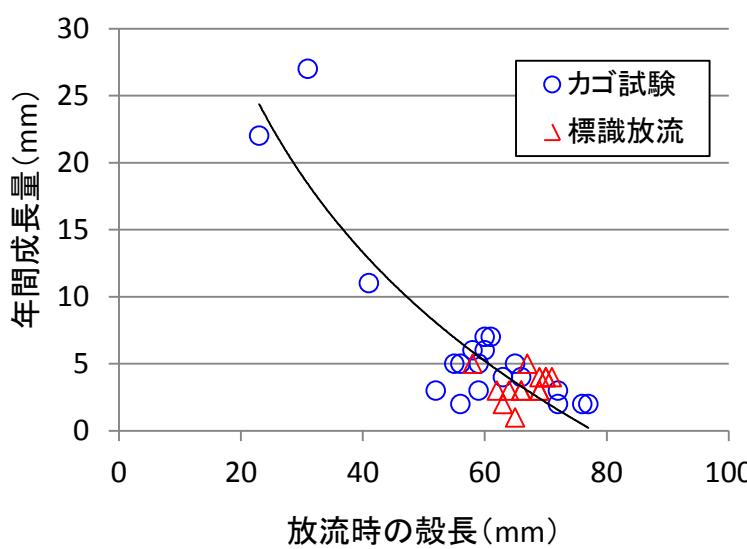
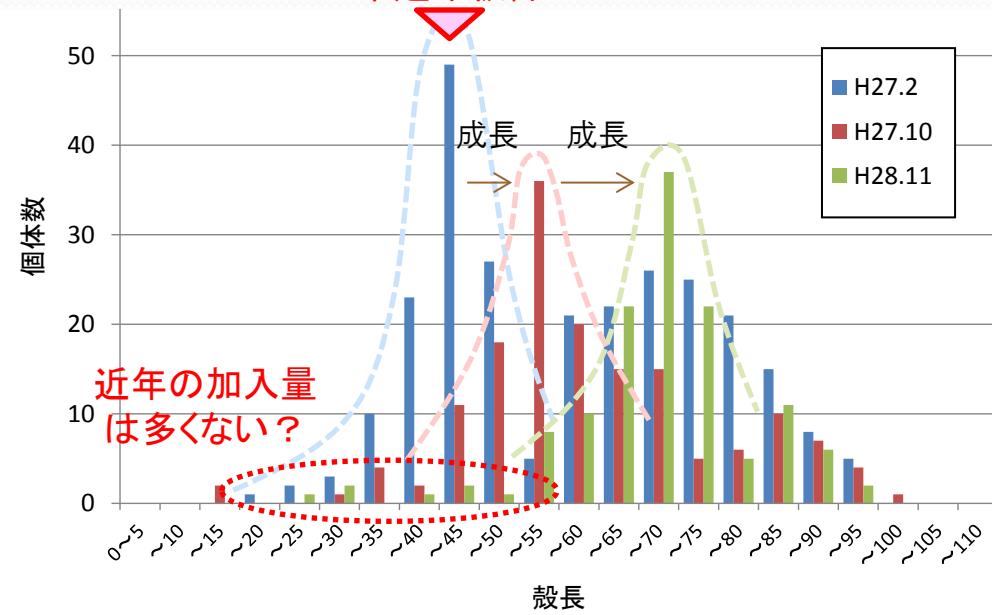
# ホンビノスガイ調査結果

✓ 力ゴ試験では全てのホンビノスガイが生残していた

- ✓ 小型個体は成長量が大きく、最も成長していた個体の年間成長量は26mm/年
- ✓ 標識放流調査では、放流場所周辺で多くの個体を再捕獲→ほとんど移動していない
- ✓ ユースとの連携による調査で得られたデータより、谷津干潟のホンビノスガイに関する様々なことが分かってきました(密度、成長、移動特性、卓越年級群:特に個体数の発生が多かった年齢群の存在、近年の加入量は少ない可能性があること等)

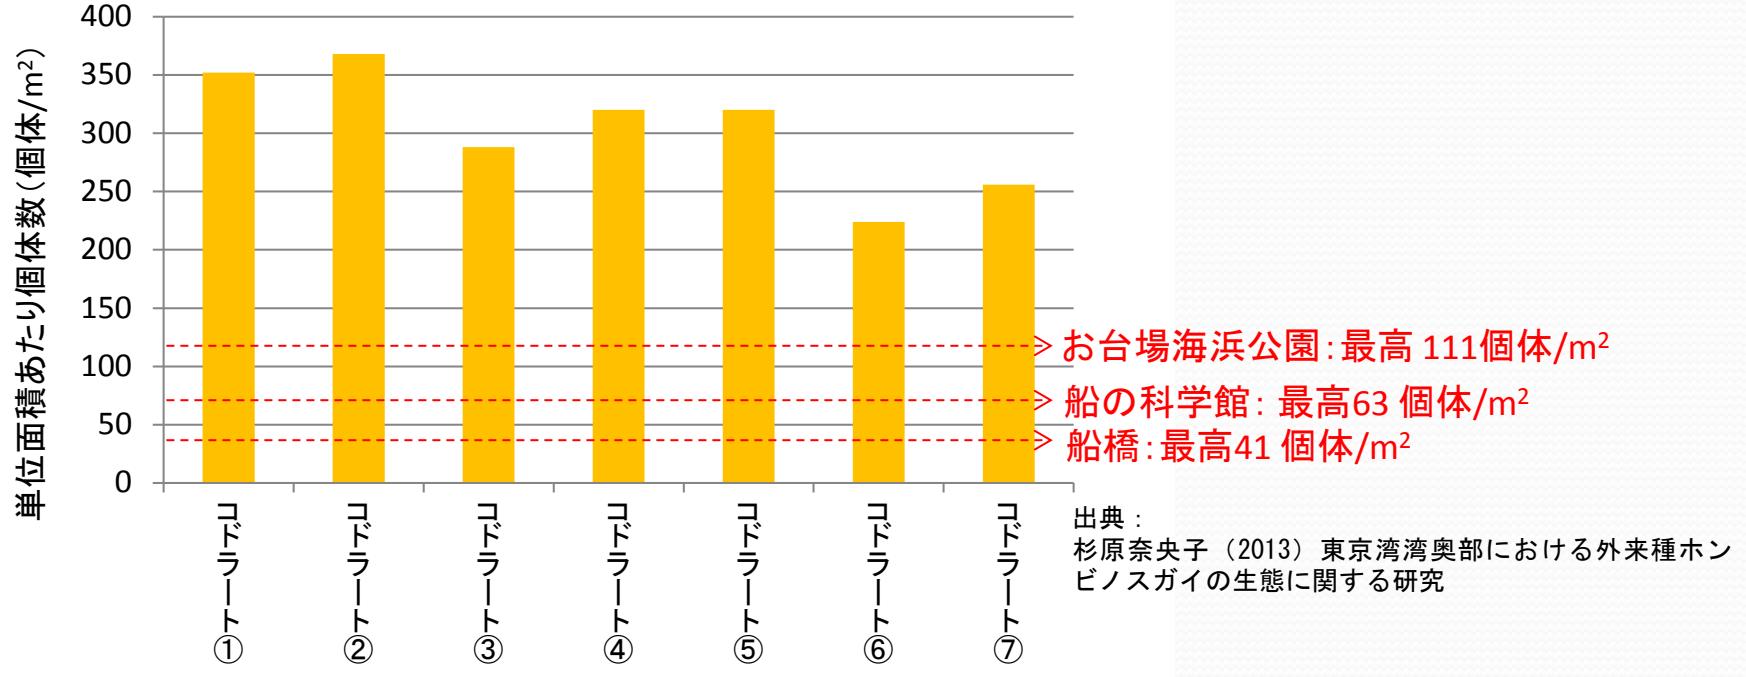
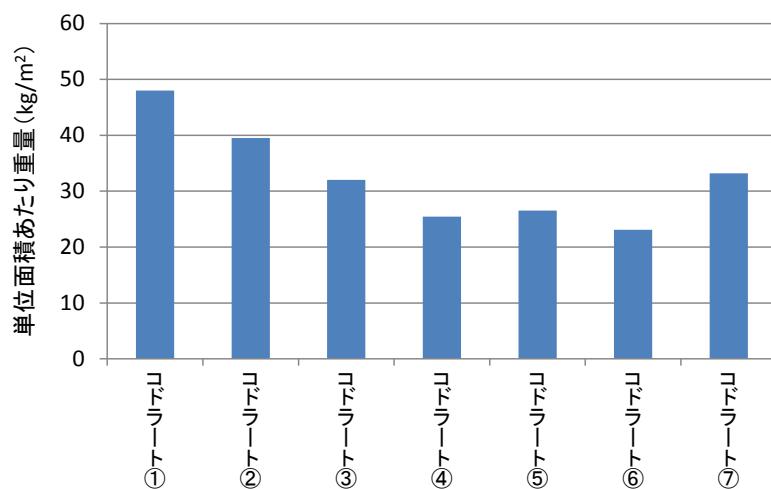
# 密度調査結果

- ✓ 単位面積あたり個体数は、224～368個体/m<sup>2</sup>
- ✓ 単位面積あたり重量は、23～48kg/m<sup>2</sup>
- ✓ 谷津干潟のホンビノスガイは、他の生息場所と比較しても非常に高密度で生息している
