H27 年度第 1 回保全事業報告会

国指定谷津鳥獣保護区 保全事業の取り組み状況

関東地方環境事務所

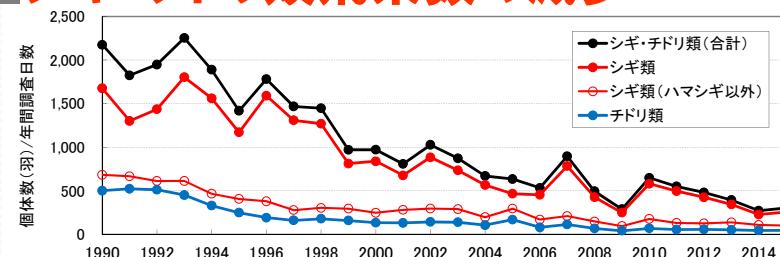
シギ・チドリ類飛来数の減少

1990年頃と比べて現在は1/4程度

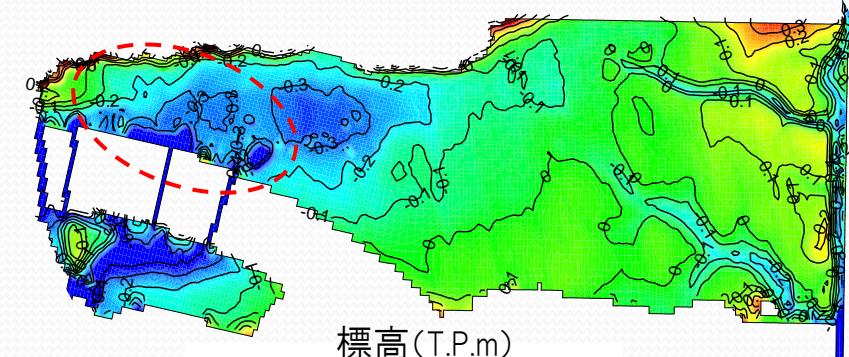
シギ・チドリ類の採餌場 (干潟の干出面積・干出時間)の減少 □泥の流出による地盤低下

澪の周辺部が侵食・塗地化

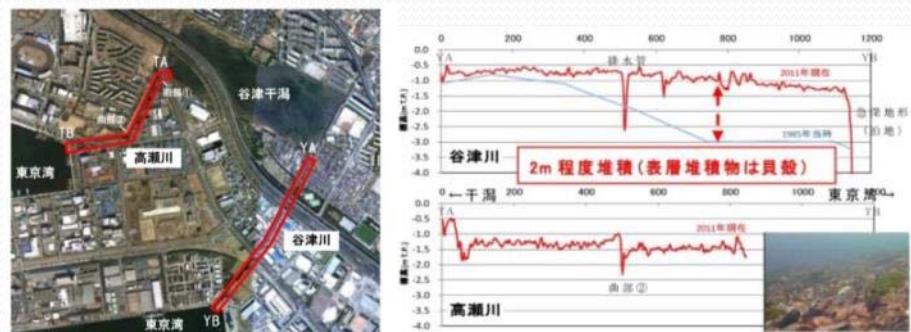
□堆積物による海水滞留

東京湾への海水の流出量が低下

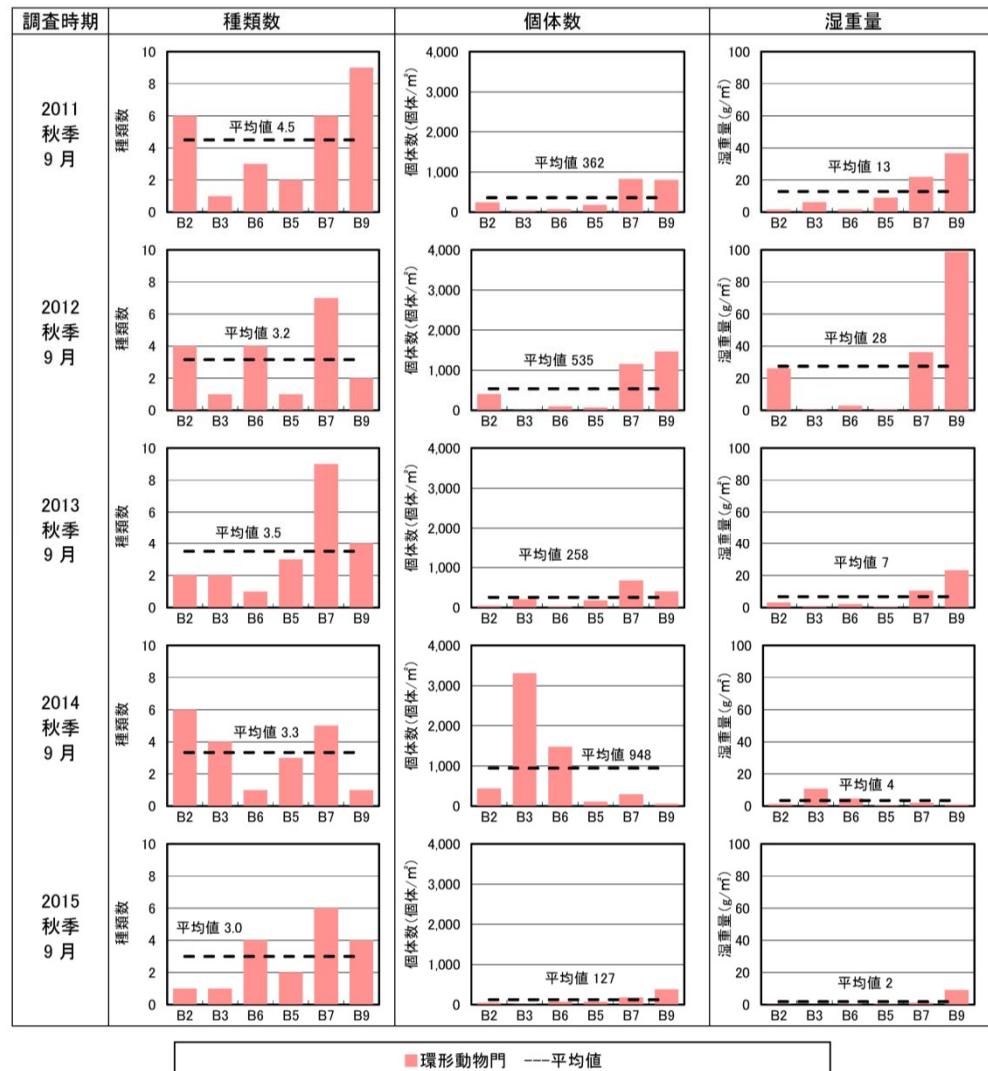
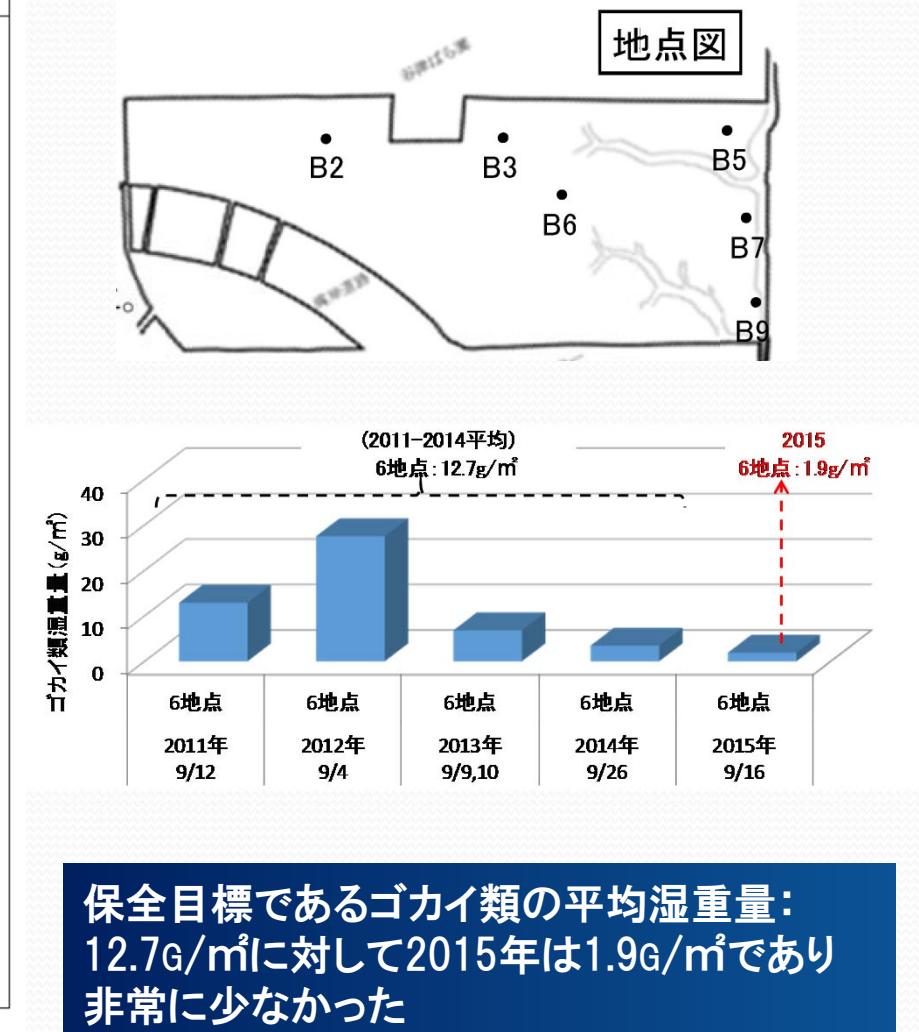
ゴカイ類の確認状況

個体数と比湿重量は、2011年～13年まではB7やB9で比較的多かったが、2014年はB3やB6で多く、2015年は全地点で非常に少なかった

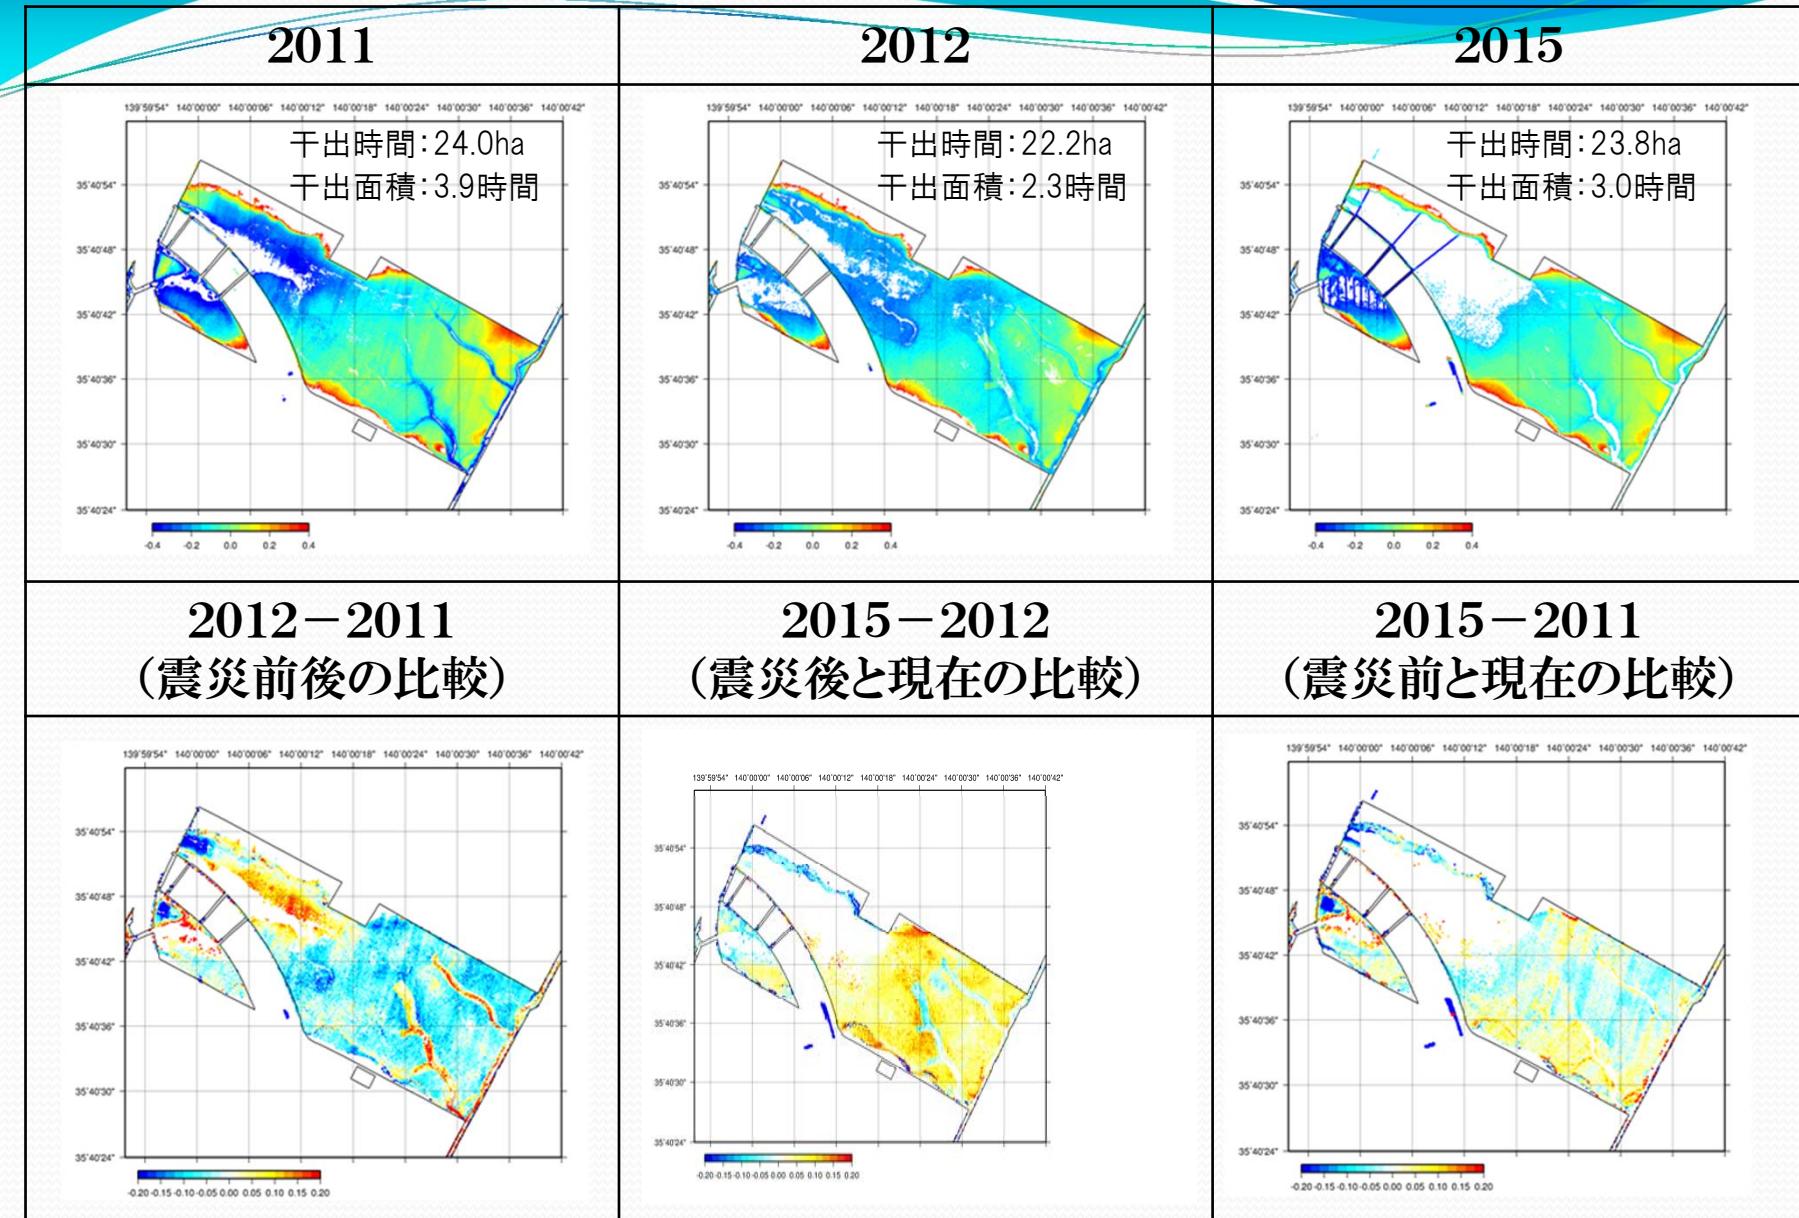
干潟の地形変化(東日本大震災前後の変化状況)

震災により干潟東側の地盤高が一時的に低下したが、現在は震災前と同程度まで上昇している

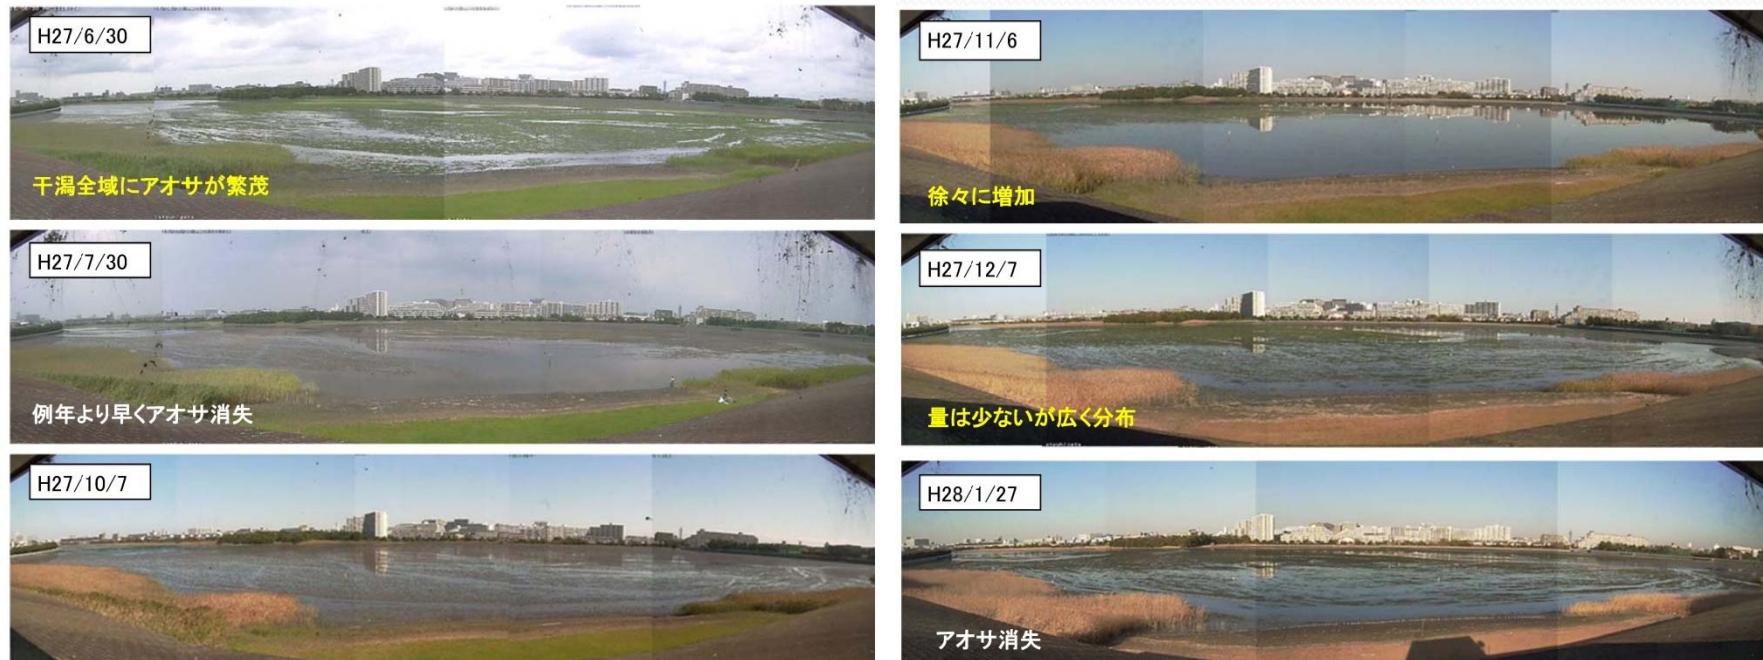
■アオサの分布・繁茂状況

5月から9月上旬にかけてと10月下旬から12月上旬にかけての2回の繁茂期がある

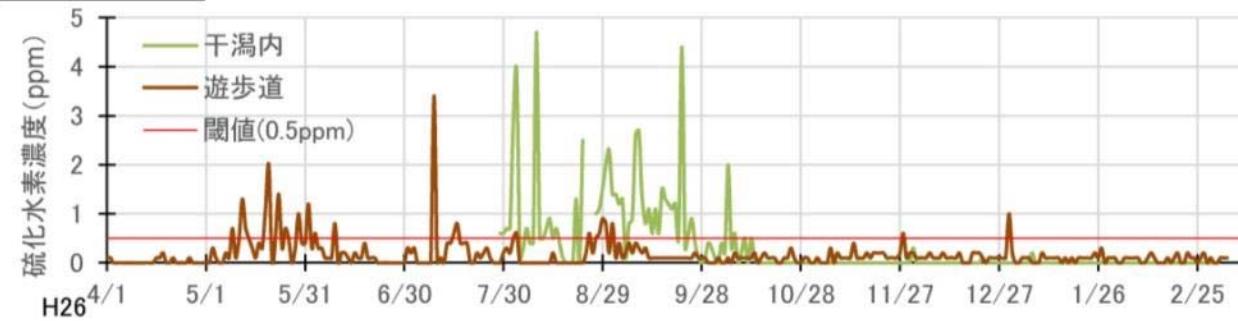
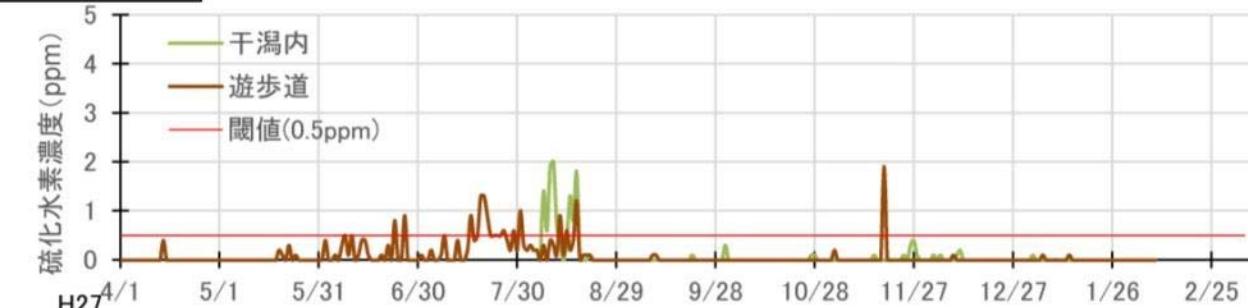
■硫化水素(アオサ悪臭の指標)の連続観測

H1
干潟内
(杭の外側)

H2
遊歩道
(杭の内側)

昨年度と比べると干潟内、遊歩道横のいずれの地点においても硫化水素濃度が低く、人が感じる0.5PPMを上回る頻度も低かった

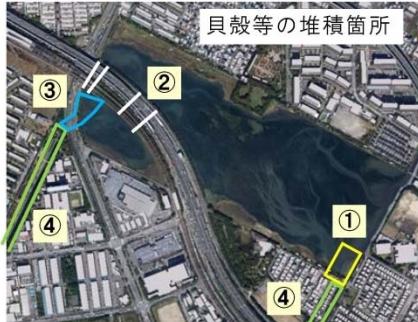
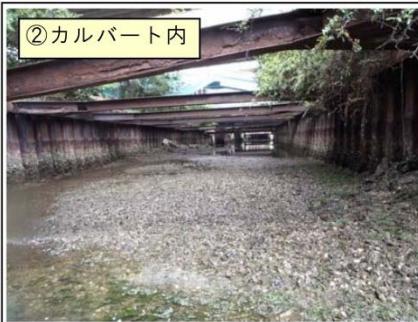
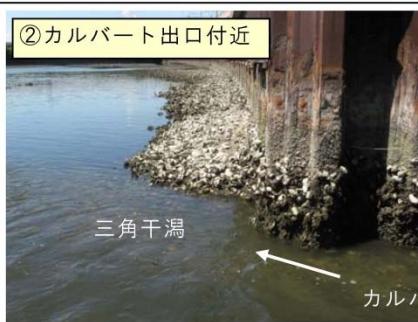
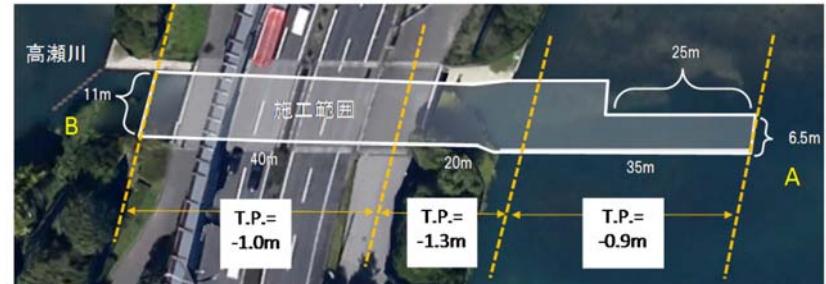
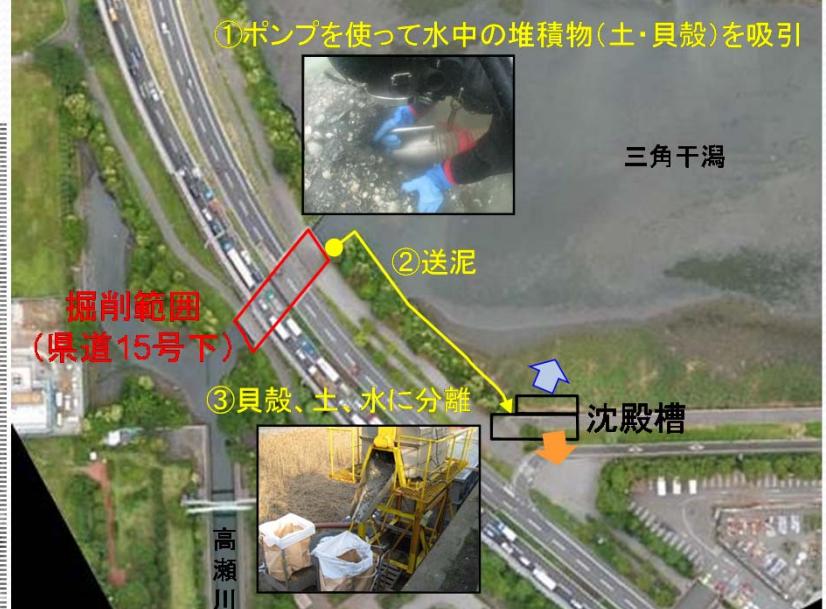
■ 流路内の堆積物除去試験(平成25年度～)

水路掘削により海水交換を改善し、干潟の干出面積・時間を増やすための対策

工法の有効性、排水対策としての効果を確認

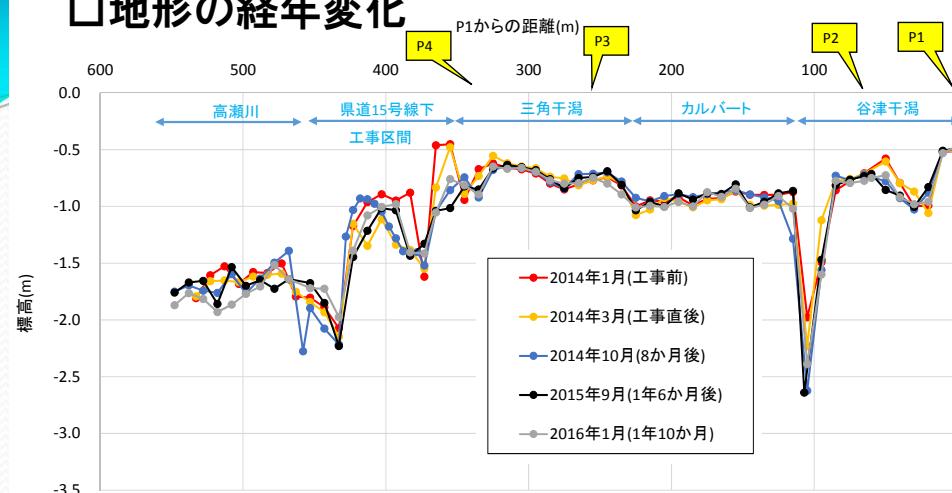
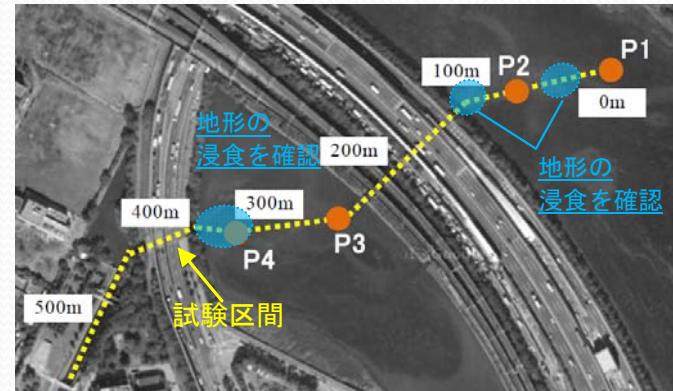
□ 地形の経年変化

実証試験直後から8か月後にして、試験区間上流側で地形変化 現在は安定

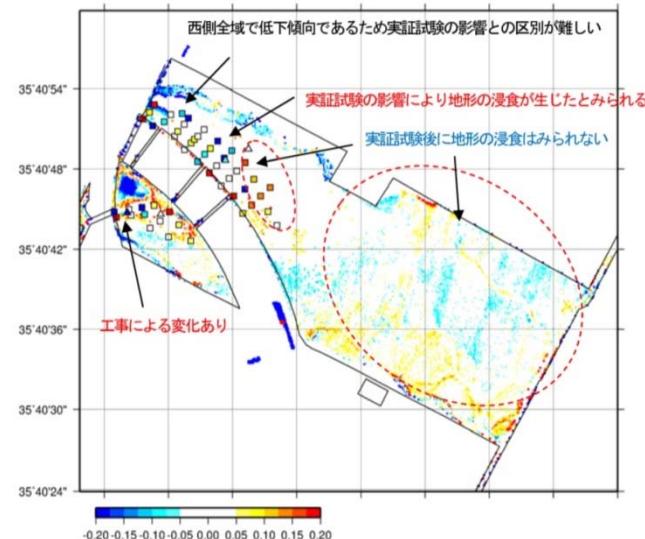
□ 広範囲の測量結果

流路東側及び干渉東側では地形の浸食は生じていない

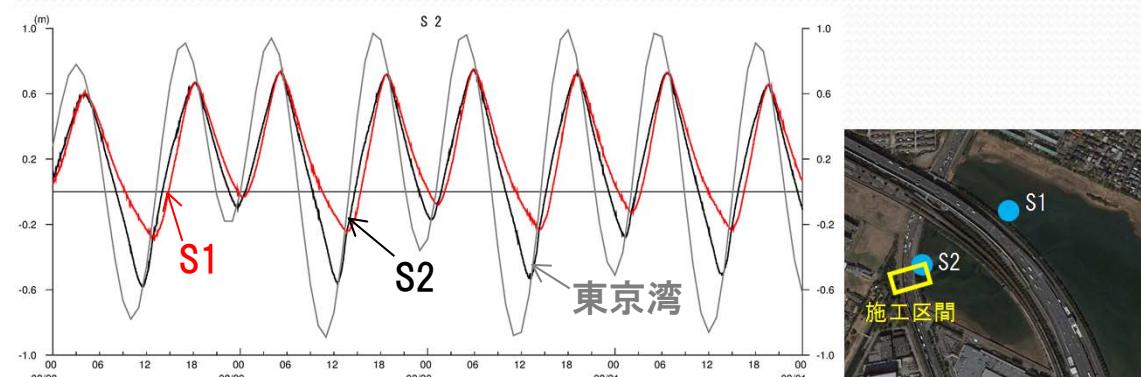
□ 水位観測結果

干潮時の水位が実証試験後に低下しやすくなるといった変化は確認されない

流路が干渉内の海水の排水を阻害する要因(ボトルネック)となっているとみられる

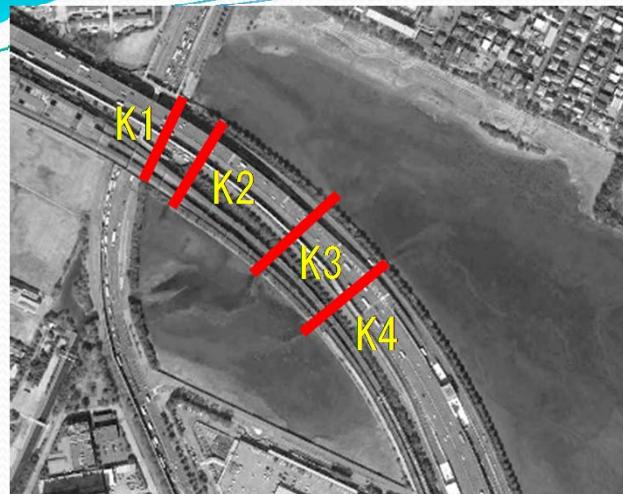
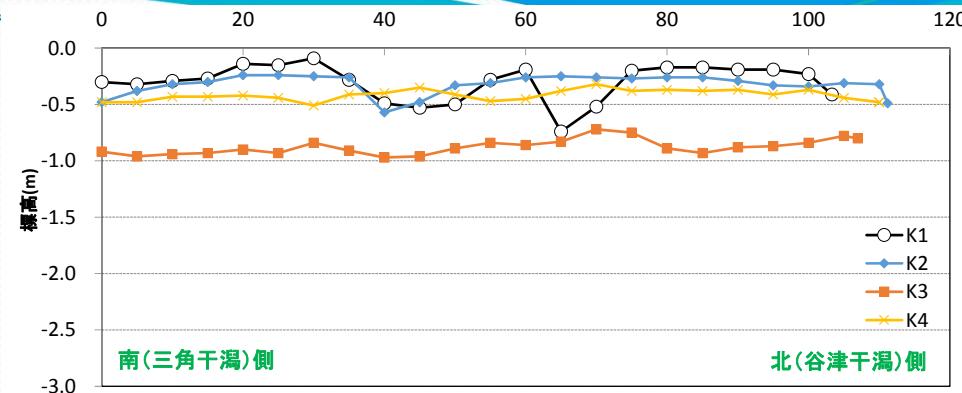
■ 流路内の堆積物の状況

流路内には貝殻が堆積し水交換の機能が低下
⇒比較的地盤高が低いK3に流れが集中

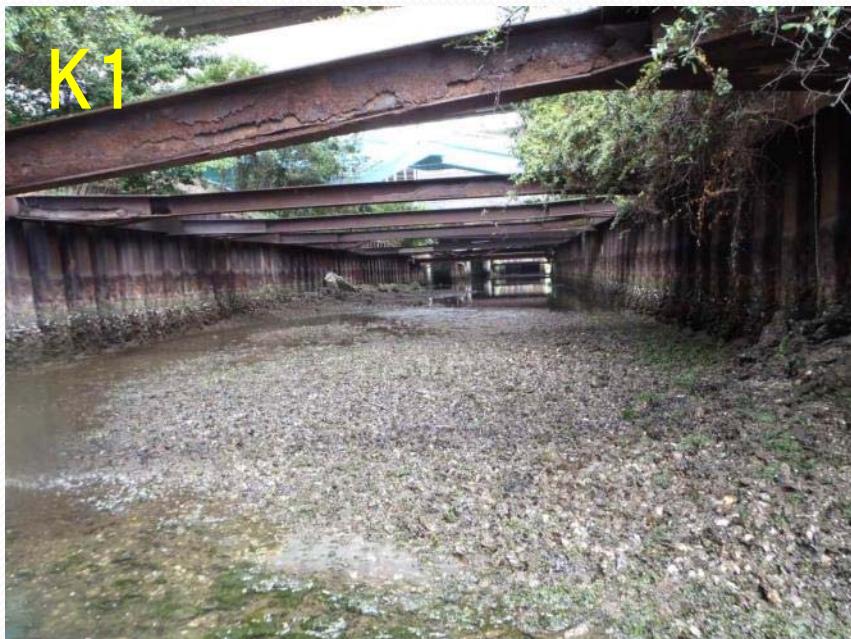
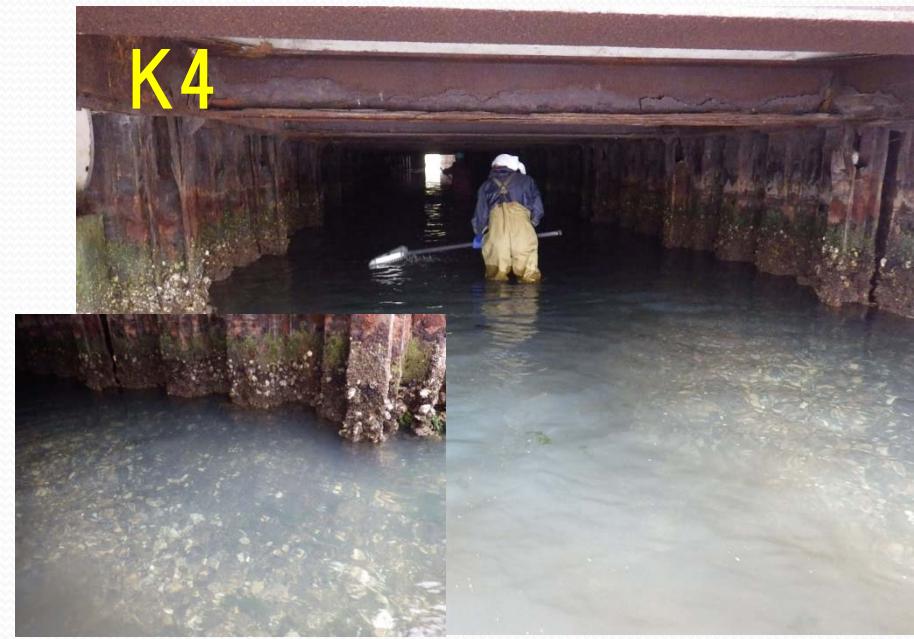
流路内は堆積物により断面積が減少し海水交換の機能が低下
流れがK3に集中している状態

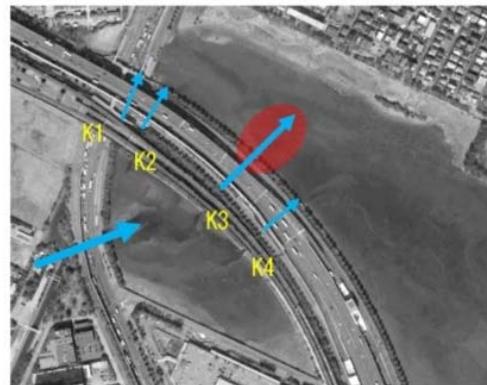
【実証試験前】

- ① 他の3本の流路に堆積物があるため、流れがK3の流路1本に集中している(→)。
- ② 流路が縮小したことにより上げ潮時には海水が流路から噴流のように流れ出るため、流路前面、とくにK3前面において地形の浸食(●)が生じている。

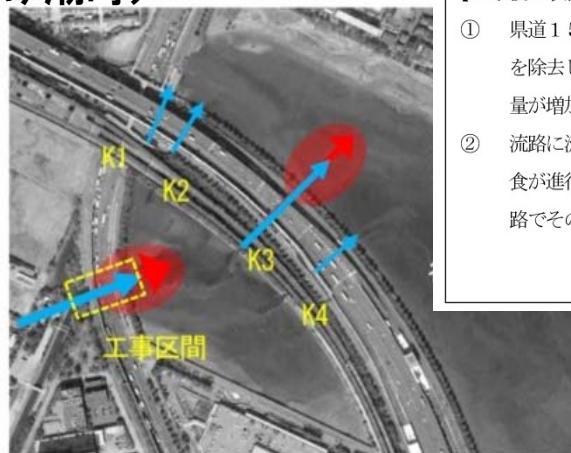
【実証試験後】 (上げ潮時)

- ① 県道15号線下(図内の工事区間)の堆積物を除去したことにより、干潟への海水の流入量が増加した。
- ② 流路に流れがさらに集中し、流路の前面で浸食が進行した可能性がある。とくにK3の流路でその影響は顕著であった。

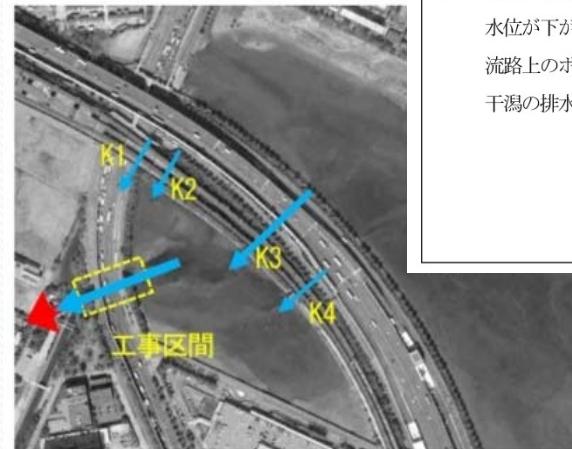
(下げ潮時)

- ① 流路の地盤高は変化していない。そのため、水位が下がった干潮付近の状況では、流路が流路上のボトルネックとなる。結果的に谷津干潟の排水能力は変わらない。

貝殻の堆積により流路の断面積が減少し水交換がうまく行われていない
K3に流れが集中し流路前面の地形が変化している

今後何も対策をしなければ流路に貝殻がさらに堆積・流路の縮小傾向が強まり
干出時間の減少、干潟西側の地形の浸食・底泥の流出が進む

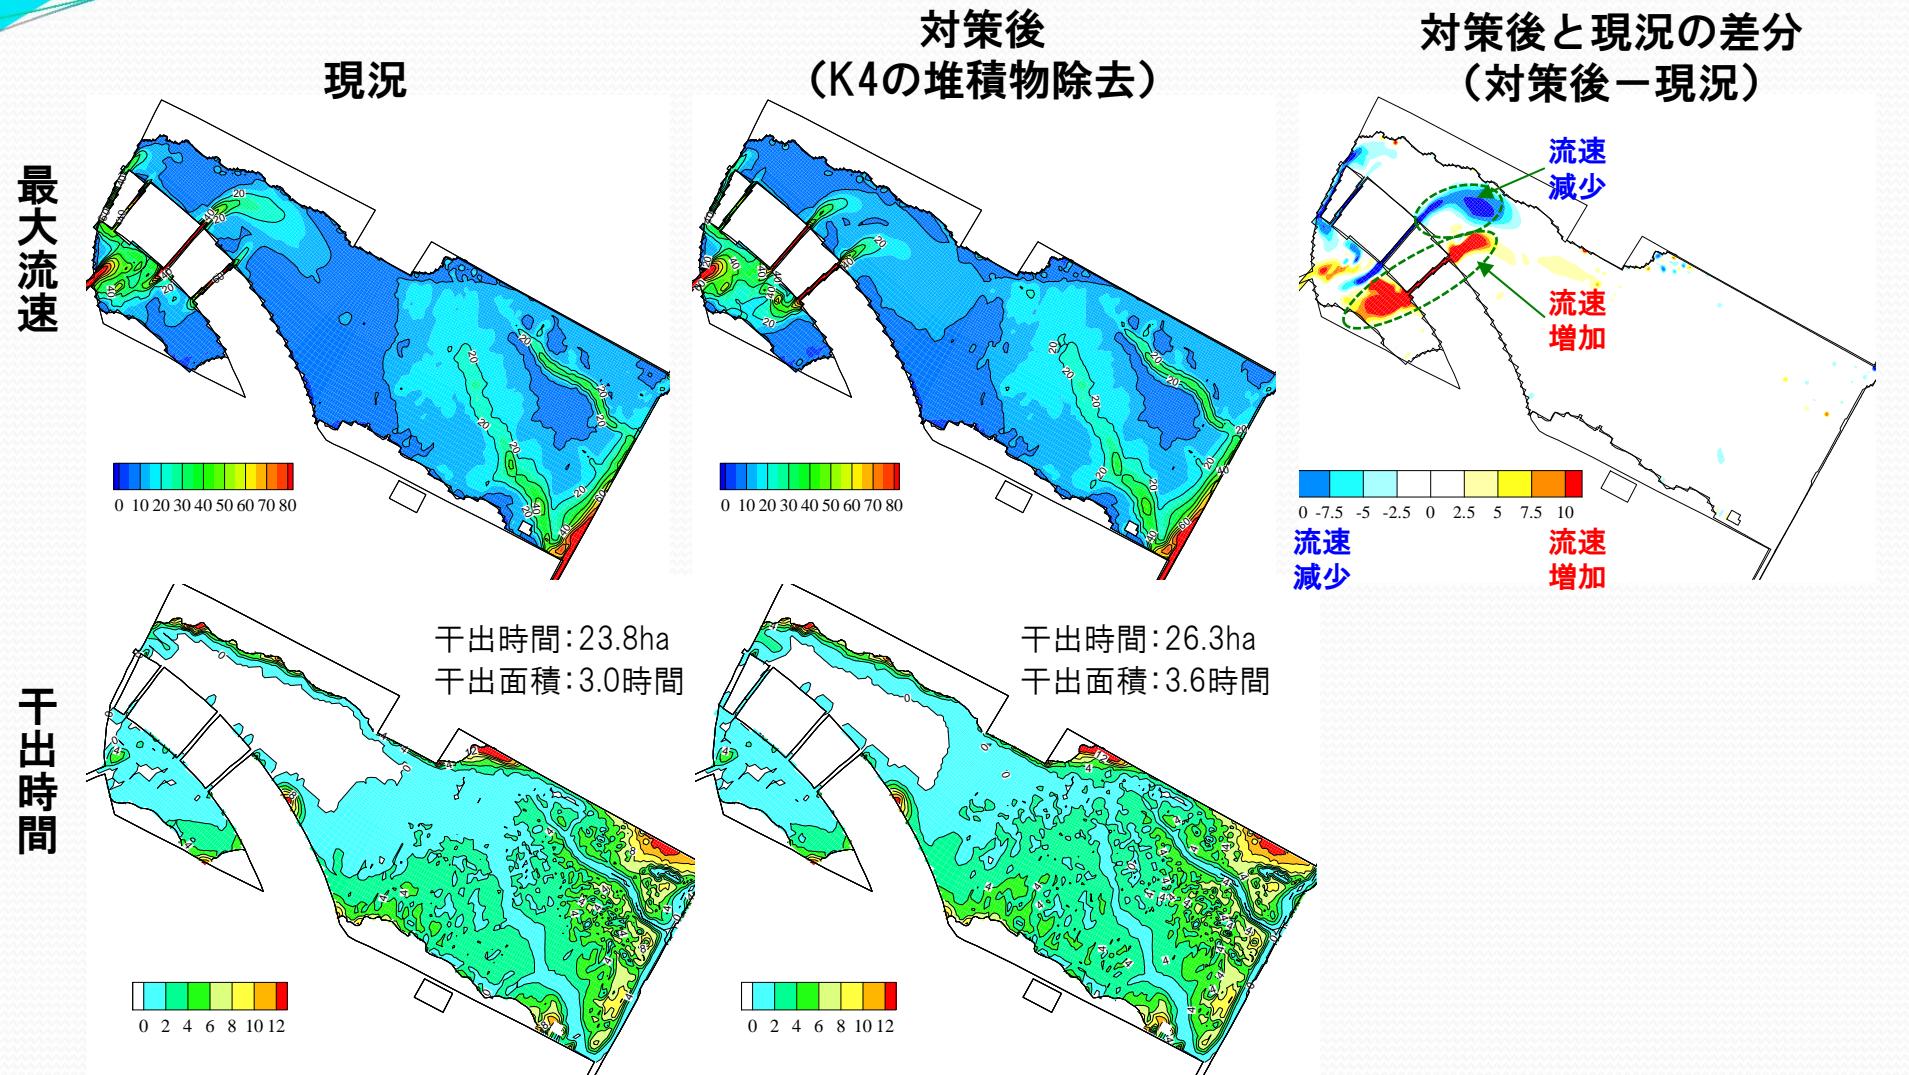
■流路内の堆積物除去により期待される効果

予測モデルにより堆積物除去の効果を予測

K3に集中している流れが分散し、干潟西側では流速が減少するエリアが多くなる
干出面積、干出時間の増加が期待される

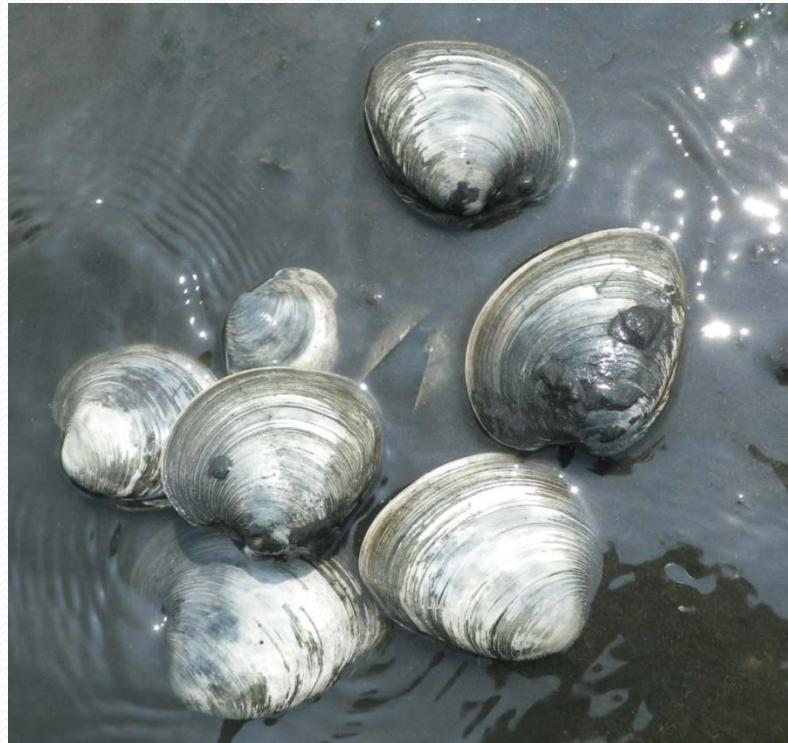
■ホンビノスガイの利活用検討

干潟内4箇所のホンビノスガイを採集し(各50個体)食品としての安全性を検査

項目	分析結果
一般細菌	基準値以下
大腸菌群数	基準値以下
大腸菌	定量下限値以下
腸炎ビブリオ	定量下限値以下
総水銀	基準値以下
総ヒ素	食品として問題 のないレベル <small>※総ヒ素、PCBは基準値が 存在しません</small>
PCB	
有機スズ化合物	定量下限値以下
麻痺性貝毒	定量下限値以下
下痢性貝毒	定量下限値以下
放射性物質 (I-131/Cs-134/Cs-137)	不検出

全項目について食品衛生法等の関係法令に基づく基準等を満足

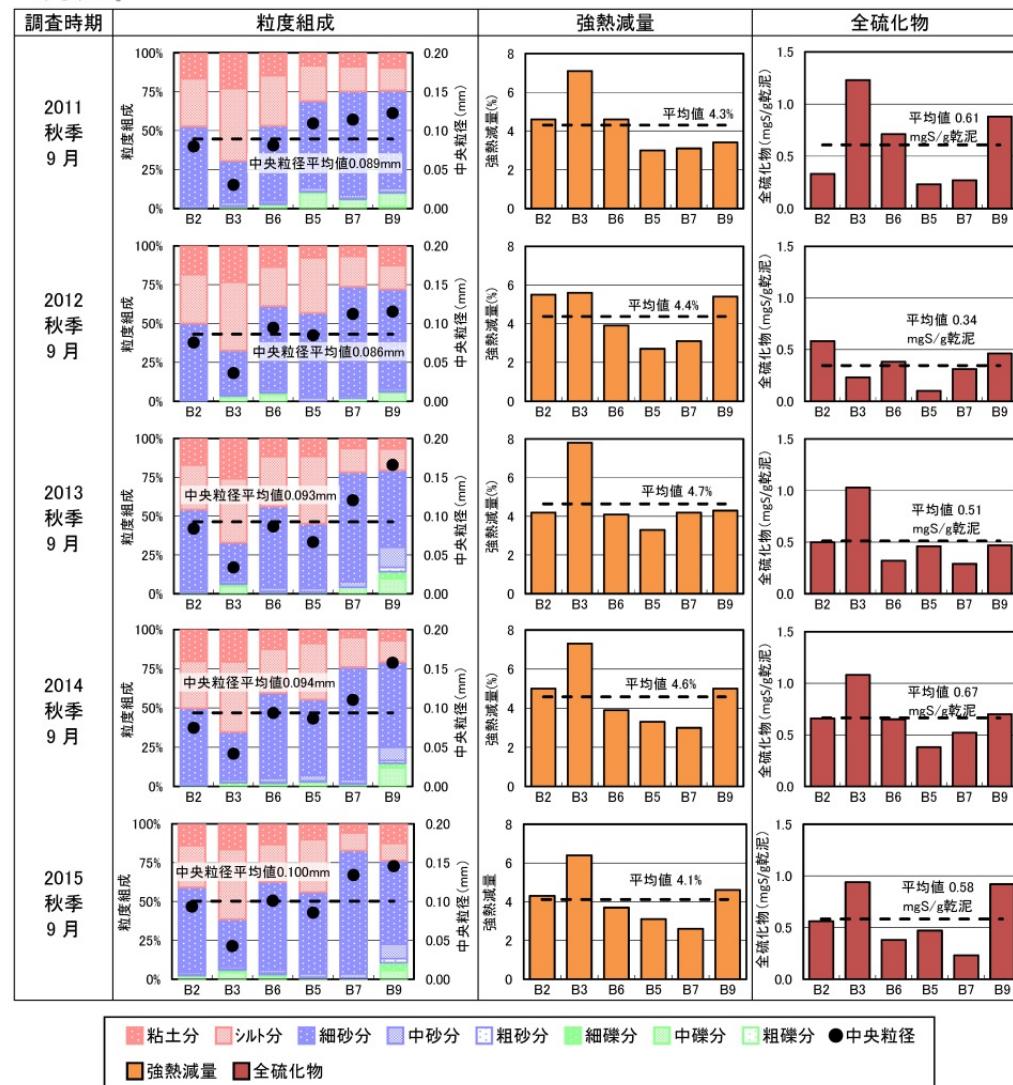
1) 底質調査結果

- 粒度組成は、5年間で顕著な変化はみられていないが、2013年以降徐々に中央粒径の平均値が上昇している傾向がみられた。
- 強熱減量については、年毎の変化があまりみられなかった。
- 全硫化物量は、他の項目と比較して、年毎の変化が大きい傾向がみられた。

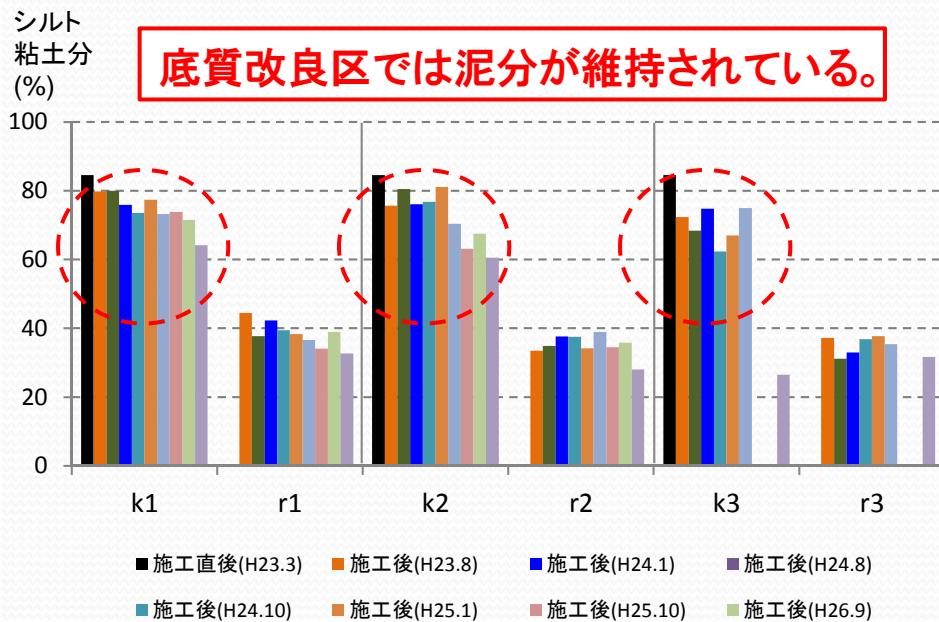
- 底質改良区と比較対照区の底質(シルト粘土分)

k1~3:底質改良区
r1~3:比較対照区

* k3、r3では平成25年9月および10月は調査無し。

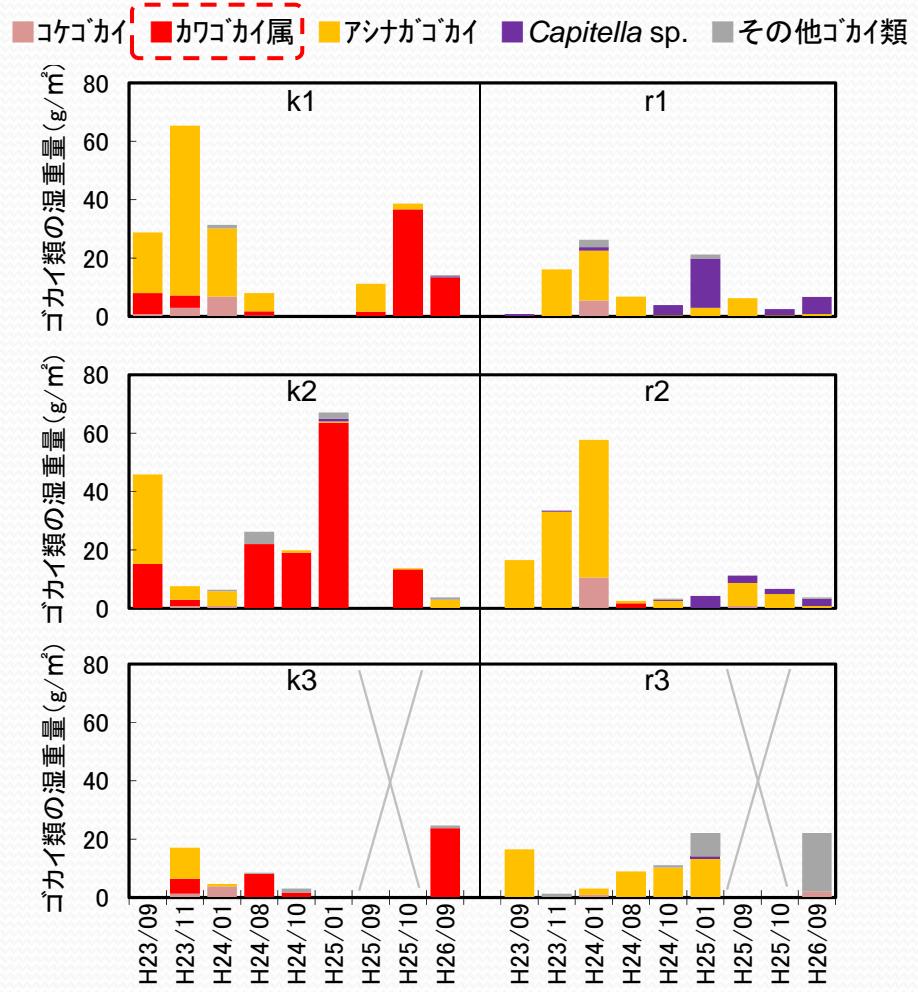
- ## • 底質改良区と比較対照区の 底生生物(ゴカイ湿重量)

過去に多かったカワゴケイ属が底質改良区で増加。

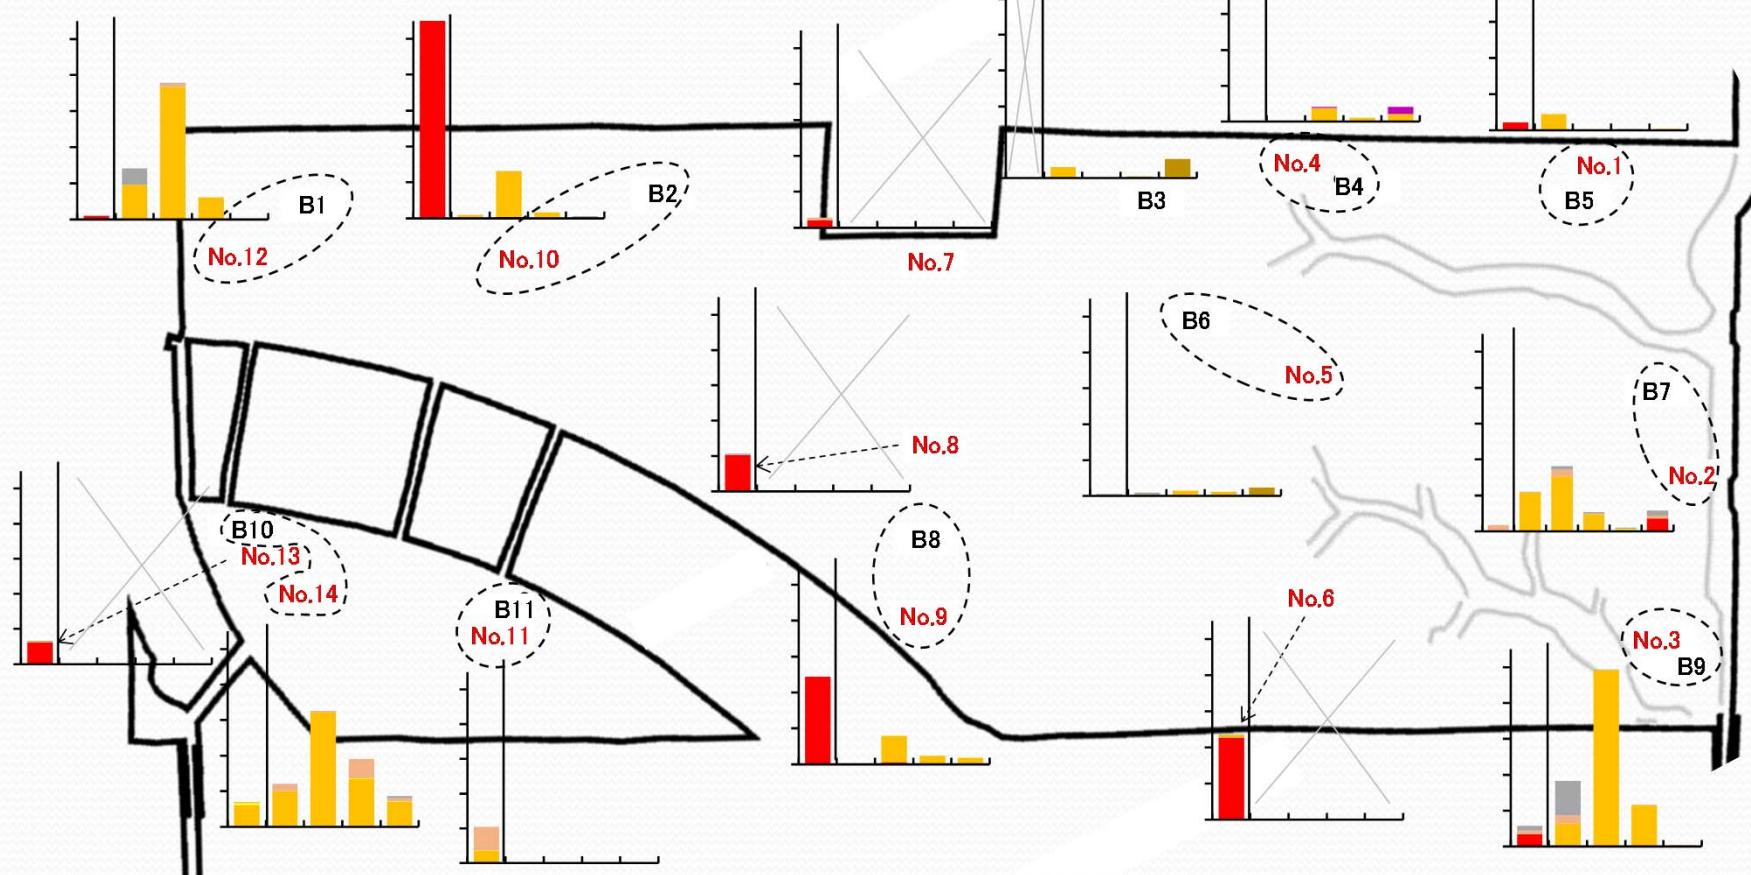
・ ゴカイ類の湿重量(秋季)

過去(H7)はカワゴカイ属が多かったが、現在(H23~26)はアシナガゴカイが多い。

※赤字の「No.●」は平成7年調査時の調査地点、「B●」は平成23年以降の調査地点を示す。いずれも9月の結果。

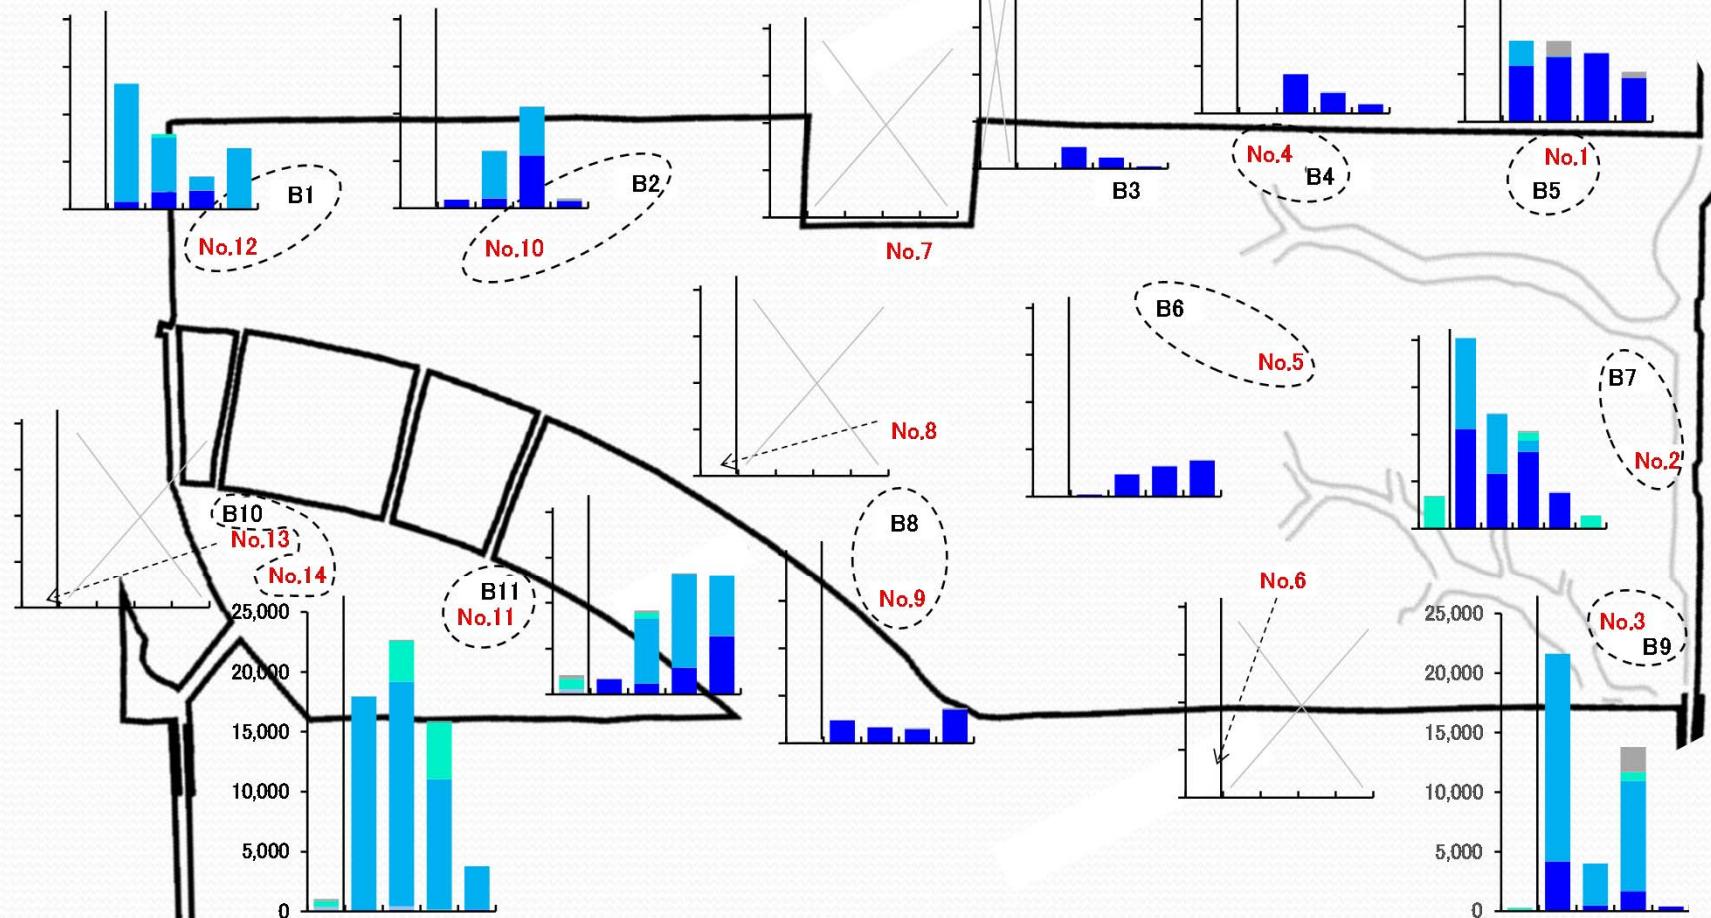
・貝類の湿重量(秋季)

現在(H23～26) 多いホツウミニナ、ホンビノスガイは、過去(H7)にはみられなかった。

※赤字の「No.●」は平成7年調査時の調査地点、「B●」は平成23年以降の調査地点を示す。いずれも9月の結果。

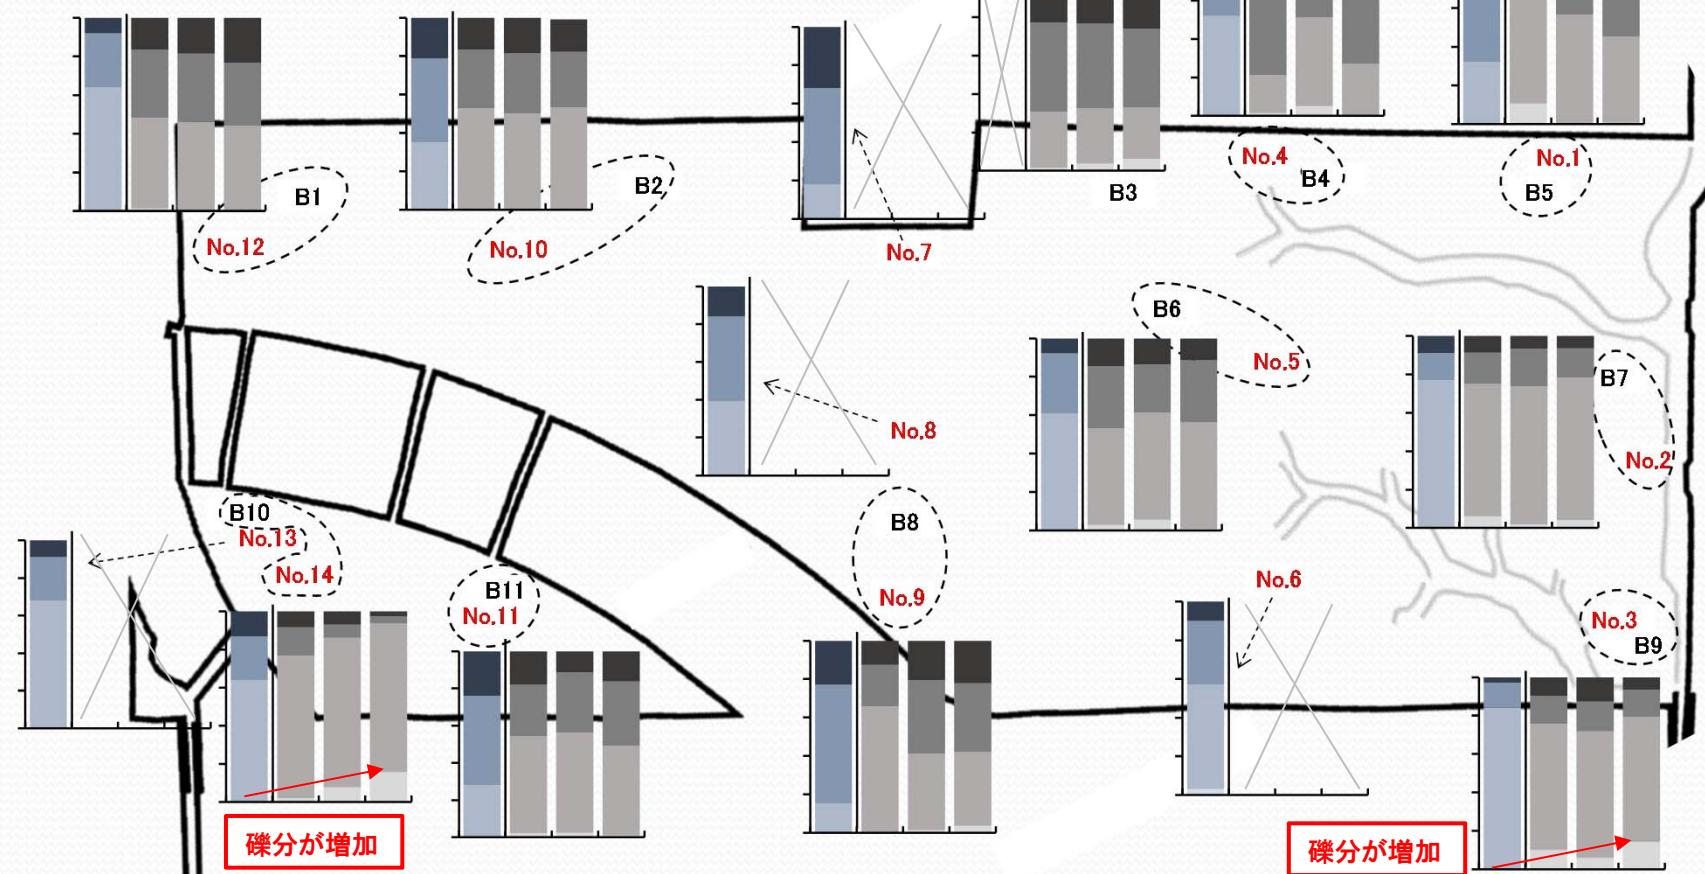
・粒度組成(秋季)

谷津川、高瀬川合流部では、平成7年にはみられなかった礫分が増加。シルト粘土分はB1、B4以外は横ばいか減少。
