H27 年度第 1 回保全事業報告会

国指定谷津鳥獣保護区 保全事業の取り組み状況

関東地方環境事務所

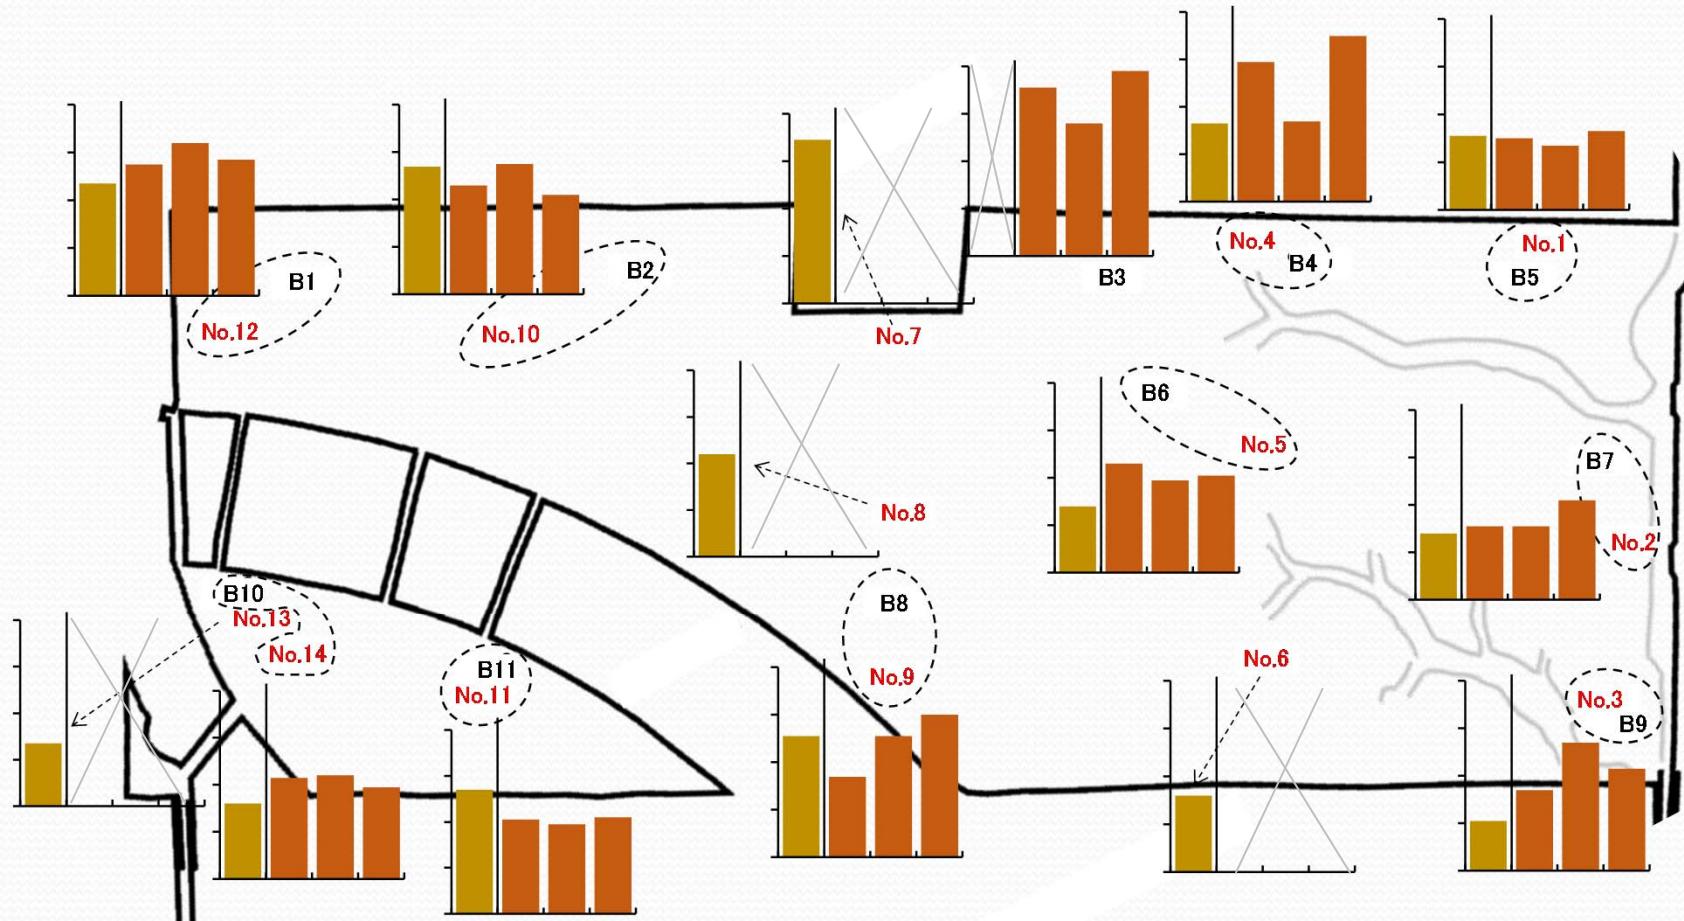
・ 強熱減量(秋季)

底質中の有機物量を示す強熱減量
は、全体的に横ばいか増加している。

※赤字の「No.●」は
平成7年調査時の
調査地点、「B●」は
平成23年以降の調査
地点を示す。いずれも
9月の結果。

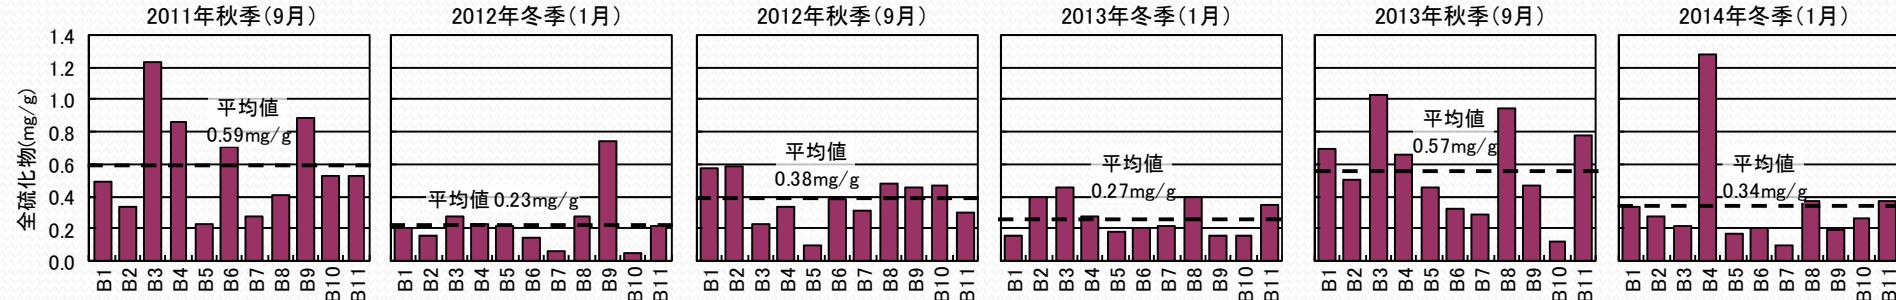
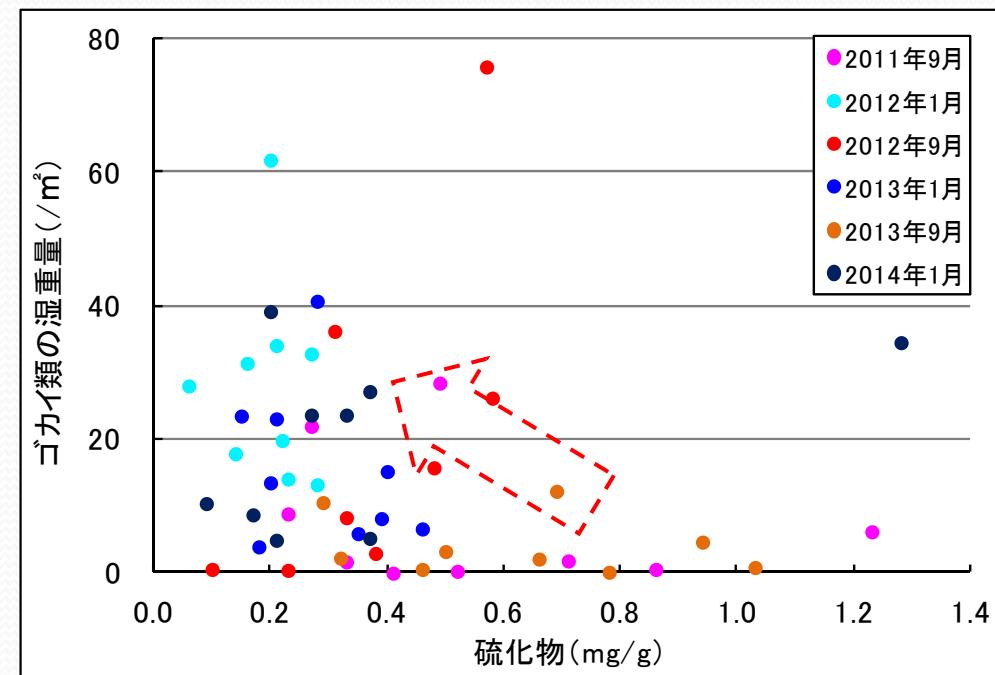
・ 硫化物量とゴカイ類生息状況の関係

底質中の硫化物とゴカイ類の
生息状況の関係では、
硫化物が少ないほど
単位面積あたりのゴカイ湿重量が
多くなっている。
