令和元年度保全事業報告会

国指定谷津鳥獣保護区 保全事業の取り組み状況

関東地方環境事務所

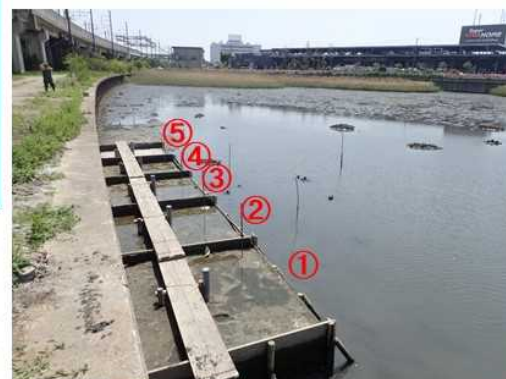
■堆積物除去 実証試験区の概要

流路内の堆積土砂には貝殻が多く含まれています

1. 将来的に、干潟内の堆積物を有効活用することを見据え、貝殻等堆積物の再投入が干潟環境に及ぼす影響を把握します。
2. 貝殻の資材としての利用方法(粉碎、ネット充填等)を検討します。
3. 流路の貝殻堆積の供給源となっている可能性のある箇所の貝殻を除去することにより、流路内の貝殻堆積の進行速度を抑制します。

区画名	下層	上層
①対照区	浚渫土	
②粉碎貝殻20%区	浚渫土+粉碎貝殻：20%	
③粉碎貝殻50%区	浚渫土+粉碎貝殻：50%	
④貝殻マット区	貝殻ネット (未粉碎)	浚渫土
⑤貝殻区	貝殻 (未粉碎)

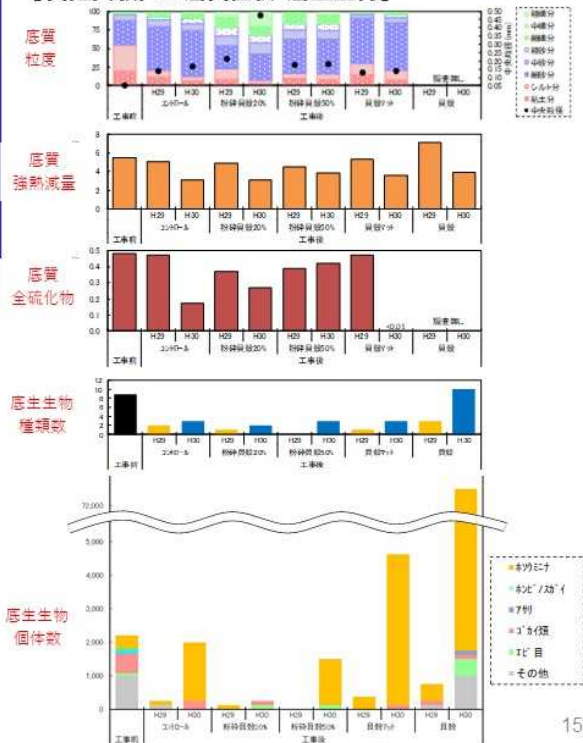
【実証試験区の底質性状・底生生物】

■ 工事施工後のモニタリングの実施

- 底生生物は種数とともにすべての区で増加しましたが、ゴカイ類は少ない結果でした。
- 貝殻区では底生生物の個体数、湿重量は多いものの、付着性・間隙性の種が多く、谷津干潟が目指す底質とは異なっています。
- 現時点では貝殻マット区の有効性が比較的高いと思われますが、モニタリングを今後も引き続き継続します。

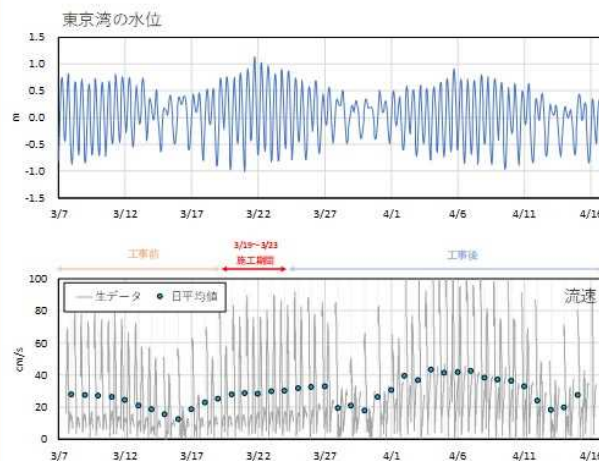
流速の観測結果

- カルバート前面では工事後には流速が明瞭に増加していました。
- 東京湾の潮汐条件と並べてみても、工事前後で流速は増加していました。

※東京湾の水位として、1日内で最低水位と最高水位の差と、その日の干潟内の平均流速の関係性を整理

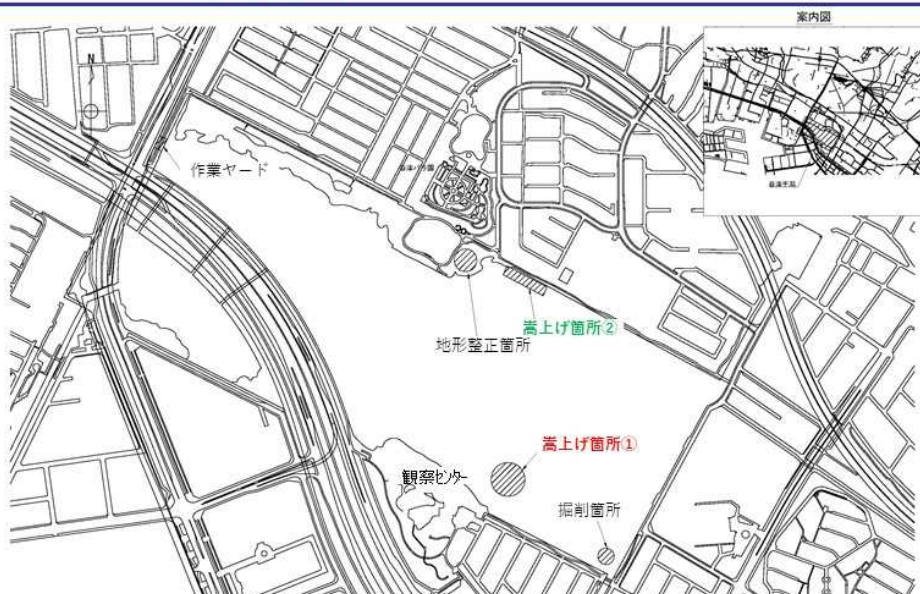
アオサ対策及び水鳥採餌環境改善に関する干潟の嵩上げ対策

- 水鳥採餌環境改善を目的として、現状鳥類の利用が少ない自然観察センター前面付近に土砂を運搬し、既存地盤を嵩上げします（**嵩上げ箇所①**）。
- アオサ吹寄せ対策として、バラ園に隣接している干潟地盤の入り組んだ地形を整正します。
- 掘削で発生した貝殻は干潟北側の谷津バラ園近傍に運搬し、アオサの吹き寄せ対策として嵩上げを行います（**嵩上げ箇所②**）。

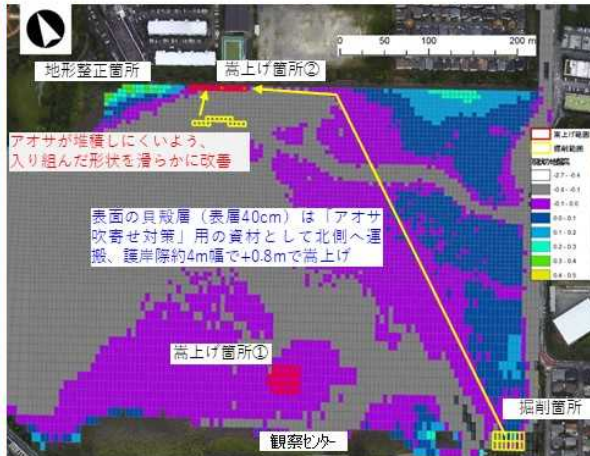
■干潟の嵩上げ対策工事

- 水鳥採餌環境改善を目的として、現状鳥類の利用が少ない自然観察センター前面付近に土砂を運搬し、既存地盤を嵩上げします。
- アオサ吹寄せ対策として、バラ園に隣接している干潟地盤の入り組んだ地形を整正します。
- 掘削で発生した貝殻は干潟北側の谷津バラ園近傍に運搬し、アオサの吹き寄せ対策を行います。

貝殻層下の砂泥層(40cm以下)は水鳥の採餌環境改善のための干潟の嵩上げ用資材として南東部へ運搬、T.P.+0.3で嵩上げ
