羽田ミヤコタナゴ通信

取水塔改修作業
～ 生き物に優しい取水のあり方 step1 ～

1 稚貝導入試験結果

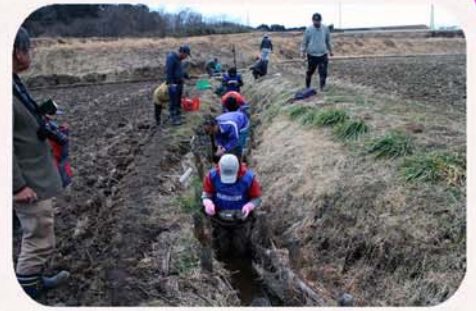
写真1 稚貝導入確認調査状況

平成28年7月25日から28日にかけて実施した稚貝導入試験の成果を確認するため、平成29年2月25日に稚貝生息状況の確認調査を実施しました。調査はミヤコタナゴ生息水路0m～30m区間内で、水路底の砂礫等をザルにすくい取り、目視で確認していく方法で行いました。16名の調査員で水路内をまんべんなく調査しましたが(写真1)、今回の調査ではマツカサガイの稚貝を確認することはできませんでした。

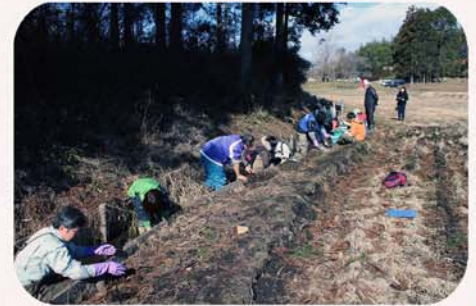
写真2 二枚貝生息調査状況

また稚貝生息状況の確認調査時に合わせて、産卵母貝となる二枚貝の個体数及び生息状況調査も実施しました(写真2)。調査結果につきましては下記の通りです。

○羽田産：9個体

○羽田導入黒羽産：27個体

○羽田産ドブガイ類：39個体

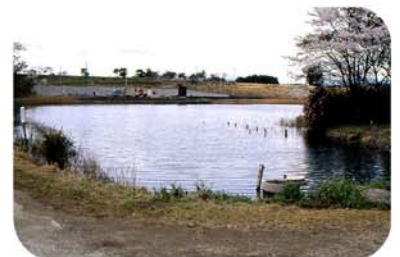
写真3(平成4年4月13日)

平成27年10月31日に取水塔の大規模改修が行われ、取水の形態が少し改善されるようになりました。昨年から羽田沼周辺の過去の写真等を集めておりましたところ、羽田沼からの取水形態が、過去に2回大きく変わり、そのことが原因でミヤコタナゴの生息や二枚貝の生息に影響を与えてきたのではないかと考えられるようになりました。平成10年までは選択取水による取水が行われており(写真3)、平成10年8月末に発生した北関東・南東北豪雨災害(那須水害)により羽田沼もあふれ、平成12年頃までに取水塔の高さが変更されました(写真4)。その後平成18年8月に底樋からの取水ができるように改修され(写真5)、平成27年10月末まで底樋からの取水に取水をしてきました。

そこで、取水の手法を平成10年頃まで行っていた選択取水にすればミヤコタナゴの再導入が現実味をおびてくるのではないかと考え、取水塔の改修を実施することにしました。かつての取水塔にも選択取水ができるように3カ所程度の穴が開いており、上水取水で取水していたことが分かっています。

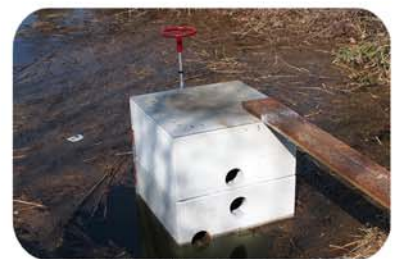
写真6(平成29年2月25日)

2月25日土曜日に稚貝調査、二枚貝調査班と取水塔改修班とに分かれ作業を実施しました(写真6)。選択取水による本格的な運用は、今年の夏が終わるころから実施していく予定です。さらに今回選択取水ができるようにしたことにより、羽田沼の湧水量もある程度把握することができるようになります。今後ミヤコタナゴの再導入や稲作を行っていく上でも、羽田沼の湧水量を把握することは、とても重要な意味を持てます。

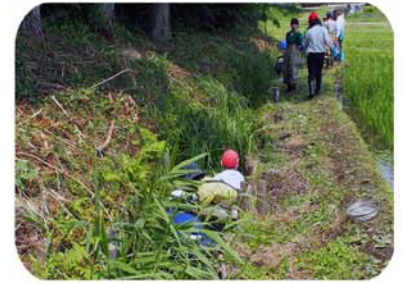
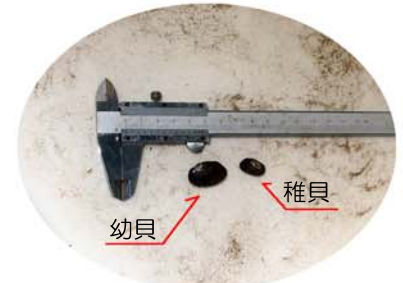
今回の調査には、羽田小学校の5年生が総合学習の時間を活用して参加しました。参加者全員で、水路内をくまなく手で探りながら二枚貝を確認していきました。今回の調査では、マツカサガイの稚貝と幼貝がそれぞれ新たに確認されました。2月25日の調査では確認されなかったマツカサガイの稚貝が、100m程度下った135m地点の抽水植物の根元で確認されました。このことは、稚貝が定着できる環境が少しずつ復元できていることの表れであるともいえます。また、ドブガイ類については、2月の調査時よりも平均で8.9mmも大きくなっておりま

確認された稚貝と幼貝
